Rapport de mission de repérage des matériaux et produits contenant de l'amiante avant travaux

Adresse :	90 GRANDE RUE - RES DU CHEVAL BLANC
CP - Ville :	53250 JAVRON LES CHAPELLES
Référence client :	_00467000010000100004_
Date du repérage :	09/06/2016
Désignation :	Appartement n° 4 de type 1BIS situé au 01 ^{er} étage

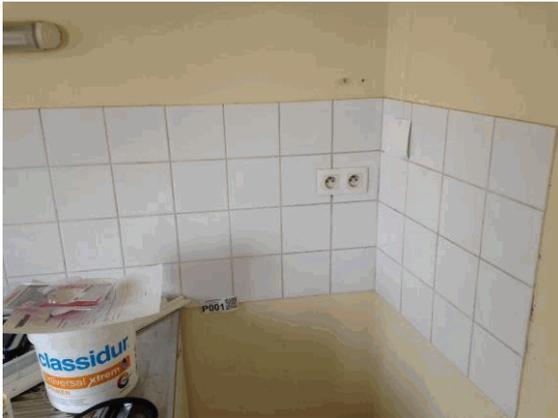
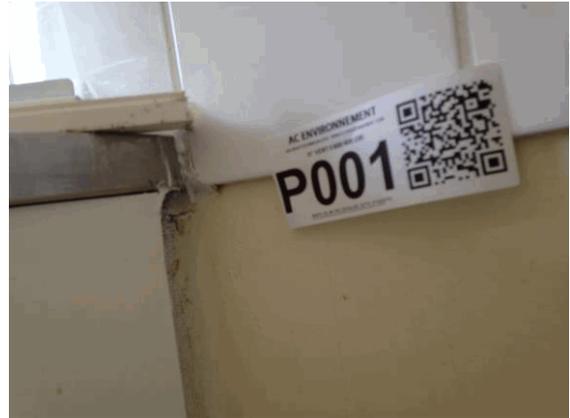
002HD001004 n°1 - 1 (P1)

Fibres d'amiante	META	NF X 43-050	non détectées
Date d'analyse			22/06/2016
OBSERVATION			
Description			colle grise
Aspect visuel de l'échantillon			non fibreux
PREPARATION DE L'ECHANTILLON			
Nombre de grilles réalisées			2

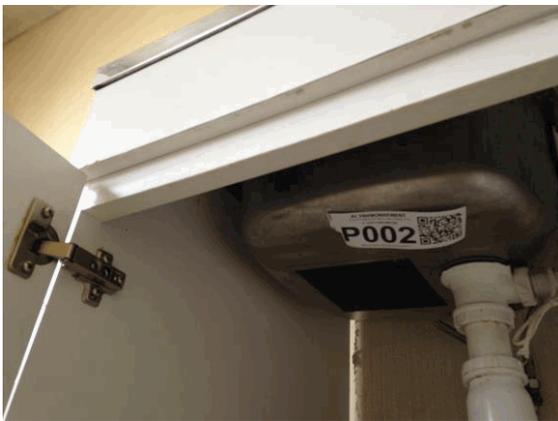
002HD001004 n°2 - 1 (P2)

Fibres d'amiante	META	NF X 43-050	non détectées
Date d'analyse			22/06/2016
OBSERVATION			
Description			matériau bitumineux
Aspect visuel de l'échantillon			non fibreux
PREPARATION DE L'ECHANTILLON			
Nombre de grilles réalisées			2

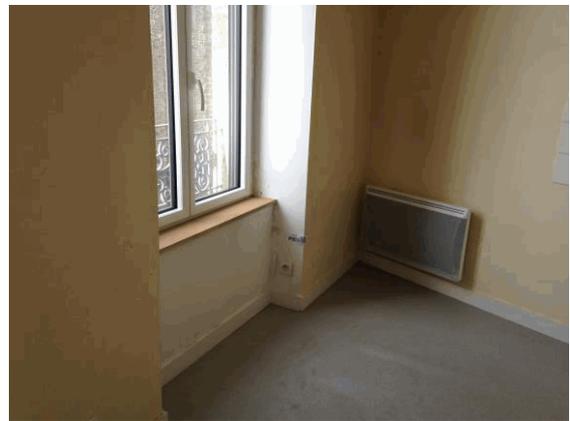
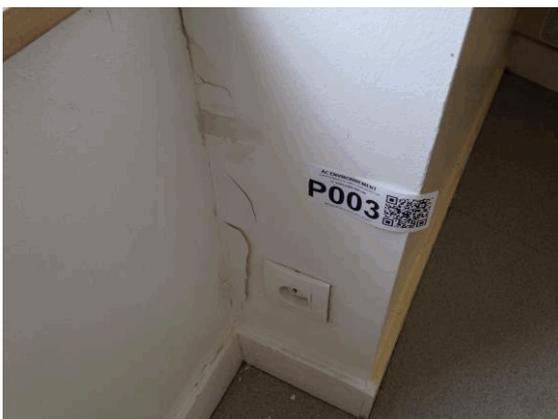
002HD001004 n°3 - 1 (P3)

Fibres d'amiante	META	NF X 43-050	non détectées
Date d'analyse			22/06/2016
OBSERVATION			
Description			placo
Aspect visuel de l'échantillon			fibreuse
PREPARATION DE L'ECHANTILLON			
Nombre de grilles réalisées			2

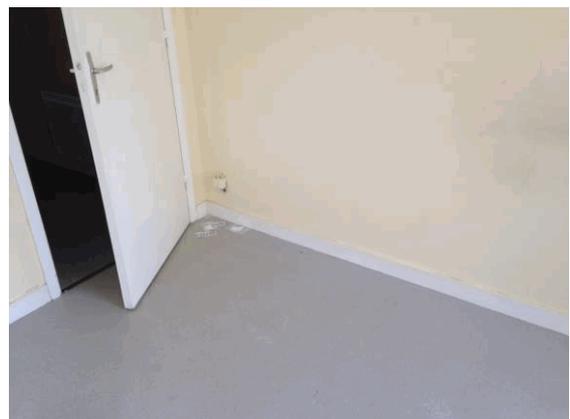
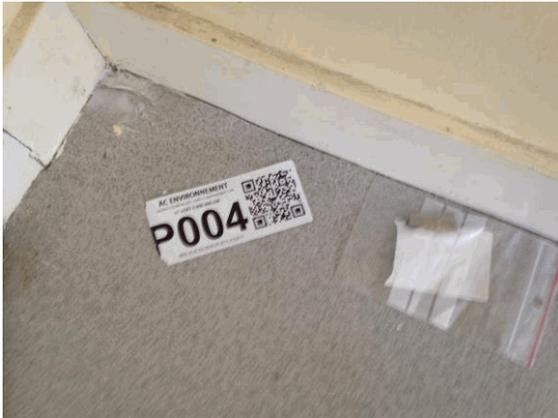
002HD001004 n°4 - 1 (P4)

Fibres d'amiante	META	NF X 43-050	non détectées
Date d'analyse			22/06/2016
OBSERVATION			
Description			dalle souple + colle jaune
Aspect visuel de l'échantillon			non fibreux
PREPARATION DE L'ECHANTILLON			
Nombre de grilles réalisées			2

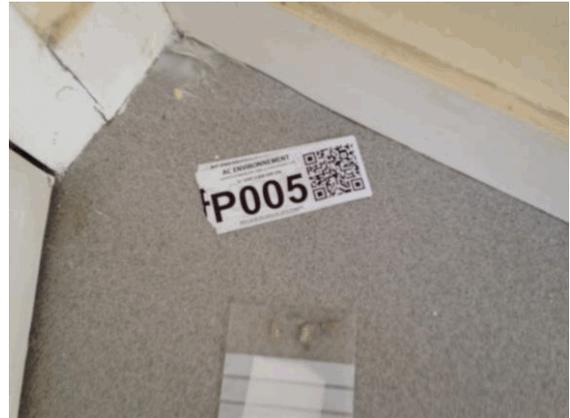
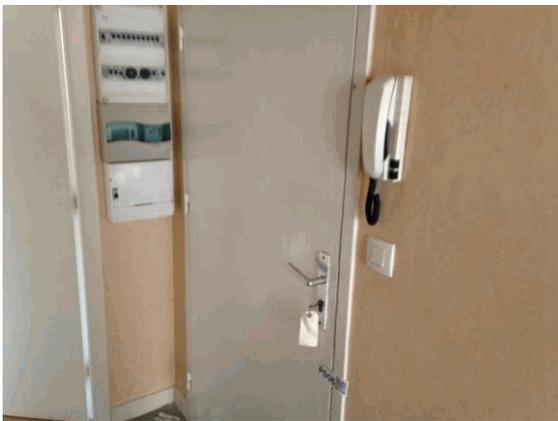
002HD001004 n°5 - 1 (P5)

Fibres d'amiante	META	NF X 43-050	non détectées
Date d'analyse			22/06/2016
OBSERVATION			
Description			ragréage
Aspect visuel de l'échantillon			non fibreux
PREPARATION DE L'ECHANTILLON			
Nombre de grilles réalisées			2
