## Rapport de mission de repérage des matériaux et produits contenant de l'amiante avant travaux

| Adresse : | 90 GRANDE RUE - RES DU CHEVAL BLANC |
| CP - Ville : | 53250 JAVRON LES CHAPELLES |
| Désignation : | Appartement n° 5 de type 2 situé au 02 ème étage |

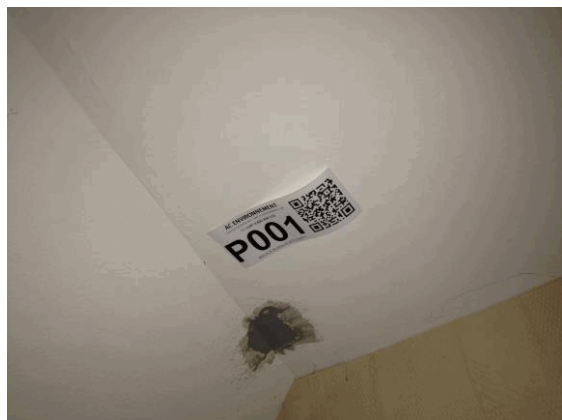
| Plan | Localisation | Composant | Partie composant | Descriptif de l'action menée | | | | Laboratoire | | | Conclusion |
|---|---|---|---|---|---|---|---|---|---|---|---|
| Appartement n°5 | Vol 3 (Séjour / Cuisine) | Faux plafonds | Joints panneau / plaques | P1 | Réalisation d'un prélèvement | Plafond plaque plâtre pièces sèches | 002HD0013 36 n°1 - 1 | P1 | Enduit plâtreux blanc en vrac non séparable + carton non séparable + papier non séparable + peinture non séparable | Négatif | Négatif sur analyse |

| Référence | Localisation | Action |
|---|---|---|
| 002HD001336 n°1 - 1 (P1) | Appartement n°5 - Vol 3<br>(Séjour / Cuisine) | Prélèvement négatif |

| Référence | Categorie | Composant | Materiau | Localisation | Observation |
|---|---|---|---|---|---|
| P1 | Plafond et faux-plafonds | Faux plafonds | Enduit plâtreux blanc en vrac non séparable + carton non séparable + papier non séparable + peinture non séparable - Plafond plaque plâtre pièces sèches - | Appartement n°5 - Vol 3 (Séjour / Cuisine) | |

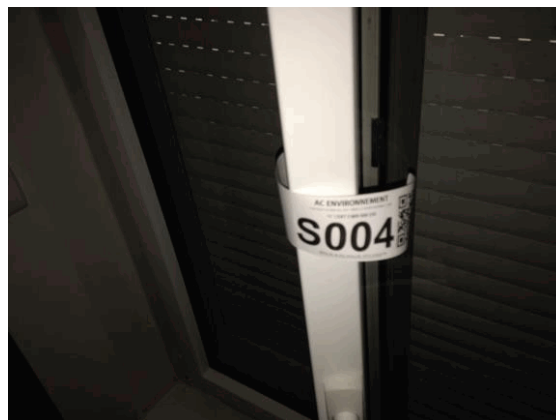
| Plan | Localisation | Composant | Partie composant | Descriptif de l'action menée | | | | Laboratoire | | | Conclusion |
|---|---|---|---|---|---|---|---|---|---|---|---|
| Appartement n°5 | Vol 3 (Séjour / Cuisine) | Menuiseries | PVC 4/16/4 (type batiment france) | S4 | | | S4 - 1 | | | | Négatif sur marquage |

| Référence | Localisation | Action |
|---|---|---|
| S4 - 1 (A4) | Appartement n°5 - Vol 3<br>(Séjour / Cuisine) | Absence sur marquage du matériau |

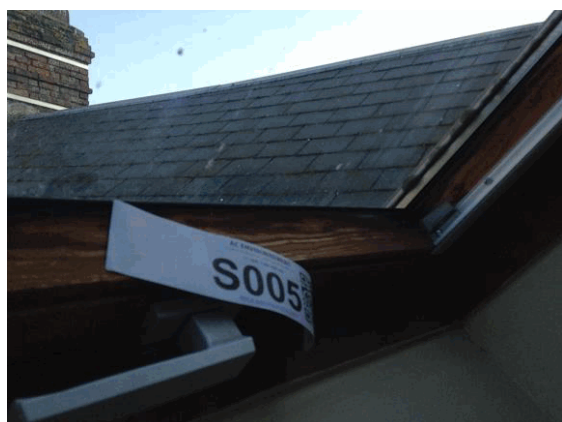
| Plan | Localisation | Composant | Partie composant | Descriptif de l'action menée | | | | Laboratoire | | | Conclusion |
|---|---|---|---|---|---|---|---|---|---|---|---|
| Appartement n°5 | Vol 2 (SDB/WC) | Menuiseries | Velux | S5 | | | S5 - 1 | | | | Négatif sur marquage |

| Référence | Localisation | Action |
|---|---|---|
| S5 - 1 (A5) | Appartement n°5 - Vol 2<br>(SDB/WC) | Absence sur marquage du matériau |

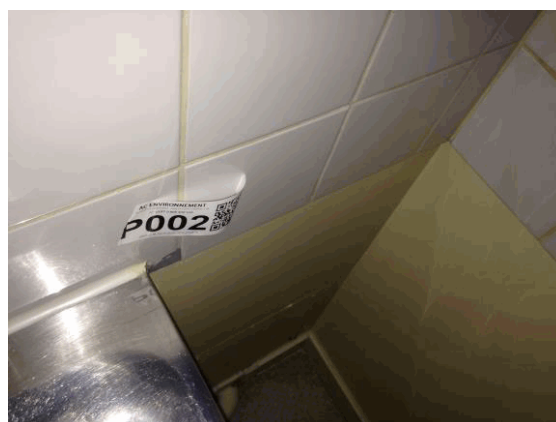
| Plan | Localisation | Composant | Partie composant | Descriptif de l'action menée | | | | Laboratoire | | | Conclusion |
|---|---|---|---|---|---|---|---|---|---|---|---|
| Appartement n°5 | Vol 3 (Séjour / Cuisine) | Revêtement de mur | Colle de carrelage (faïence cuisine) | P2 | Réalisation d'un prélèvement | | 002HD0013 36 n°2 - 1 | P2 | Colle grise + peinture | Négatif | Négatif sur analyse |

| Référence | Localisation | Action |
|---|---|---|
| 002HD001336 n°2 - 1 (P2) | Appartement n°5 - Vol 3<br>(Séjour / Cuisine) | Prélèvement négatif |

| Référence | Categorie | Composant | Materiau | Localisation | Observation |
|---|---|---|---|---|---|
| P2 | Revêtement de mur | Revêtement de mur | Colle grise + peinture - | Appartement n°5 - Vol 3 (Séjour / Cuisine) | |

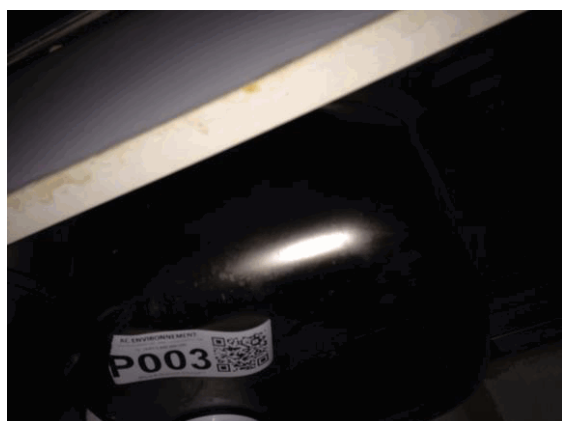
| Plan | Localisation | Composant | Partie composant | Descriptif de l'action menée | | | | Laboratoire | | | Conclusion |
|---|---|---|---|---|---|---|---|---|---|---|---|
| Appartement n°5 | Vol 3 (Séjour / Cuisine) | Evier | Tampon bitumineux | P3 | Réalisation d'un prélèvement | | 002HD001336 n°3 - 1 | P3 | Tampon bitumineux noir | Négatif | Négatif sur analyse |

| Référence | Localisation | Action |
|---|---|---|
| 002HD001336 n°3 - 1 (P3) | Appartement n°5 - Vol 3<br>(Séjour / Cuisine) | Prélèvement négatif |

| Référence | Categorie | Composant | Materiau | Localisation | Observation |
|---|---|---|---|---|---|
| P3 | Equipements divers et accessoires | Evier | Tampon bitumineux noir - | Appartement n°5 - Vol 3 (Séjour / Cuisine) | |

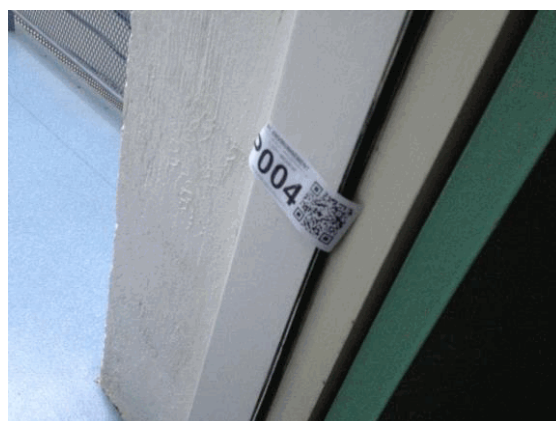
| Plan | Localisation | Composant | Partie composant | Descriptif de l'action menée | | | | Laboratoire | | | Conclusion |
|---|---|---|---|---|---|---|---|---|---|---|---|
| Appartement n°5 | Vol 3 (Séjour / Cuisine) | Menuiseries | Joint porte d'entrée | P4 | Réalisation d'un prélèvement | | 002HD00136 n°4 - 1 | P4 | Matériau souple noir + peinture non séparable | Négatif | Négatif sur analyse |

| Référence | Localisation | Action |
|---|---|---|
| 002HD001336 n°4 - 1 (P4) | Appartement n°5 - Vol 3<br>(Séjour / Cuisine) | Prélèvement négatif |

| Référence | Categorie | Composant | Materiau | Localisation | Observation |
|---|---|---|---|---|---|
| P4 | Parois verticales intérieures et enduits | Menuiseries | Matériau souple noir + peinture non séparable - | Appartement n°5 - Vol 3 (Séjour / Cuisine) | |

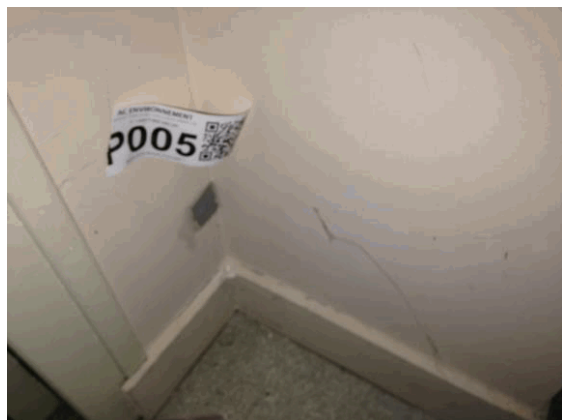
| Plan | Localisation | Composant | Partie composant | Descriptif de l'action menée | | | | Laboratoire | | | Conclusion |
|---|---|---|---|---|---|---|---|---|---|---|---|
| Appartement n°5 | Vol 5 (Placard) | Cloisons légères ou préfabriquées | Jonction entre panneaux préfabriqués | P5 | Réalisation d'un prélèvement | Cloison et doublage plaque plâtre pièces sèches | 002HD00136 n°5 - 1 | P5 | Enduit plâtreux blanc non séparable + carton non séparable + matériau plâtreux blanc non séparable + peinture non séparable | Négatif | Négatif sur analyse |

| Référence | Localisation | Action |
|---|---|---|
| 002HD001336 n°5 - 1 (P5) | Appartement n°5 - Vol 5<br>(Placard) | Prélèvement négatif |

| Référence | Categorie | Composant | Materiau | Localisation | Observation |
|---|---|---|---|---|---|
| P5 | Parois verticales intérieures et enduits | Cloisons légères ou préfabriquées | Enduit plâtreux blanc non séparable + carton non séparable + matériau plâtreux blanc non séparable + peinture non séparable - Cloison et doublage plaque plâtre pièces sèches - | Appartement n°5 - Vol 5 (Placard) | |

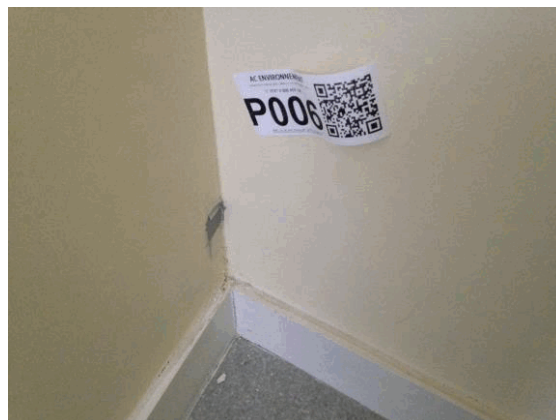
| Plan | Localisation | Composant | Partie composant | Descriptif de l'action menée | | | | Laboratoire | | | Conclusion |
|---|---|---|---|---|---|---|---|---|---|---|---|
| Appartement n°5 | Vol 2 (SDB/WC) | Cloisons légères ou préfabriquées | Jonction entre panneaux préfabriqués | P6 | Réalisation d'un prélèvement | Cloison et doublage plaque plâtre pièces humides | 002HD00136 n°6 - 1 | P6 | Enduit plâtreux blanc non séparable + peinture non séparable + matériau plâtreux blanc non séparable + carton non séparable | Négatif | Négatif sur analyse |

| Référence | Localisation | Action |
|---|---|---|
| 002HD001336 n°6 - 1 (P6) | Appartement n°5 - Vol 2<br>(SDB/WC) | Prélèvement négatif |

| Référence | Categorie | Composant | Materiau | Localisation | Observation |
|---|---|---|---|---|---|
| P6 | Parois verticales intérieures et enduits | Cloisons légères ou préfabriquées | Enduit plâtreux blanc non séparable + peinture non séparable + matériau plâtreux blanc non séparable + carton non séparable - Cloison et doublage plaque plâtre pièces humides - | Appartement n°5 - Vol 2 (SDB/WC) | |

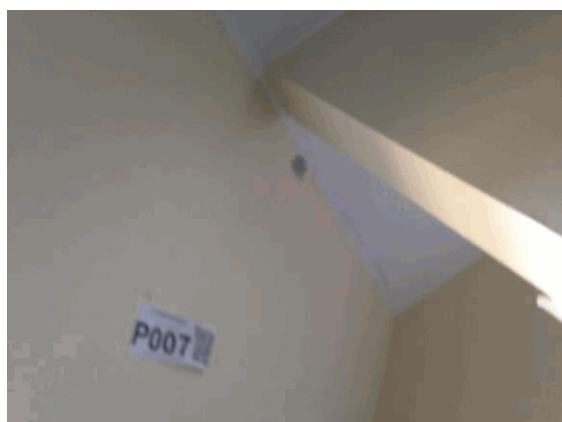
| Plan | Localisation | Composant | Partie composant | Descriptif de l'action menée | | | | Laboratoire | | | Conclusion |
|---|---|---|---|---|---|---|---|---|---|---|---|
| Appartement n°5 | Vol 2 (SDB/WC) | Faux plafonds | Joints panneau / plaques | P7 | Réalisation d'un prélèvement | Plafond plaque plâtre pièces humides | 002HD0013 36 n°7 - 1 | P7 | Enduit plâtreux blanc non séparable + carton non séparable + matériau plâtreux blanc non séparable + peinture non séparable | Négatif | Négatif sur analyse |

| Référence | Localisation | Action |
|---|---|---|
| 002HD001336 n°7 - 1 (P7) | Appartement n°5 - Vol 2<br>(SDB/WC) | Prélèvement négatif |

| Référence | Categorie | Composant | Materiau | Localisation | Observation |
|---|---|---|---|---|---|
| P7 | Plafond et faux-plafonds | Faux plafonds | Enduit plâtreux blanc non séparable + carton non séparable + matériau plâtreux blanc non séparable + peinture non séparable - Plafond plaque plâtre pièces humides - | Appartement n°5 - Vol 2 (SDB/WC) | |

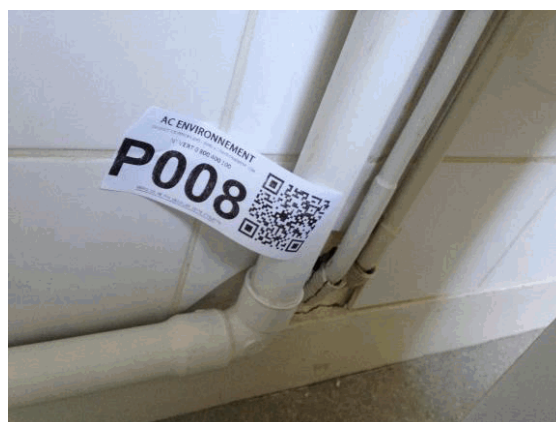
| Plan | Localisation | Composant | Partie composant | Descriptif de l'action menée | | | | Laboratoire | | | Conclusion |
|---|---|---|---|---|---|---|---|---|---|---|---|
| Appartement n°5 | Vol 2 (SDB/WC) | Revêtement de mur | Colle de carrelage (faïence sdb) | P8 | Réalisation d'un prélèvement | | 002HD0013 36 n°8 - 1 | P8 | Colle beige + joint cassant blanc en vrac non séparable + peinture non séparable | Négatif | Négatif sur analyse |

| Référence | Localisation | Action |
|---|---|---|
| 002HD001336 n°8 - 1 (P8) | Appartement n°5 - Vol 2<br>(SDB/WC) | Prélèvement négatif |

| Référence | Categorie | Composant | Materiau | Localisation | Observation |
|---|---|---|---|---|---|
| P8 | Revêtement de mur | Revêtement de mur | Colle beige + joint cassant blanc en vrac non séparable + peinture non séparable - | Appartement n°5 - Vol 2 (SDB/WC) | |

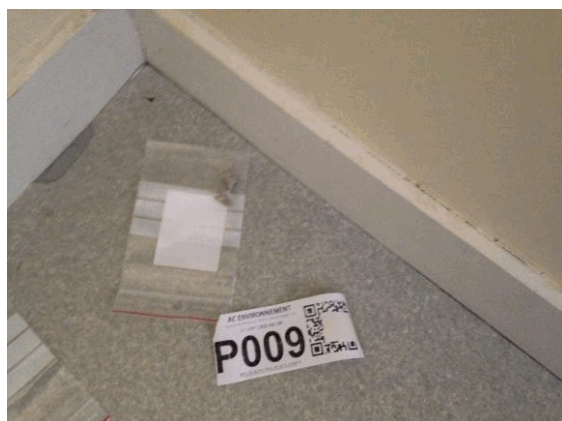
| Plan | Localisation | Composant | Partie composant | Descriptif de l'action menée | | | | Laboratoire | | | Conclusion |
|---|---|---|---|---|---|---|---|---|---|---|---|
| Appartement n°5 | Vol 2 (SDB/WC) | Revêtement de sol | Ragréage | P9 | Réalisation d'un prélèvement | Rose | 002HD0013<br>36 n°9 - 1 | P9 | Colle polymère jaune en faible quantité non séparable + ragréage gris + peinture en faible quantité non séparable | Négatif | Négatif sur analyse |

| Référence | Localisation | Action |
|---|---|---|
| 002HD001336 n°9 - 1 (P9) | Appartement n°5 - Vol 2<br>(SDB/WC) | Prélèvement négatif |

| Référence | Categorie | Composant | Materiau | Localisation | Observation |
|---|---|---|---|---|---|
| P9 | Revêtement de sol | Revêtement de sol | Colle polymère jaune en faible quantité non séparable + ragréage gris + peinture en faible quantité non séparable - Rose - | Appartement n°5 - Vol 2 (SDB/WC) | |

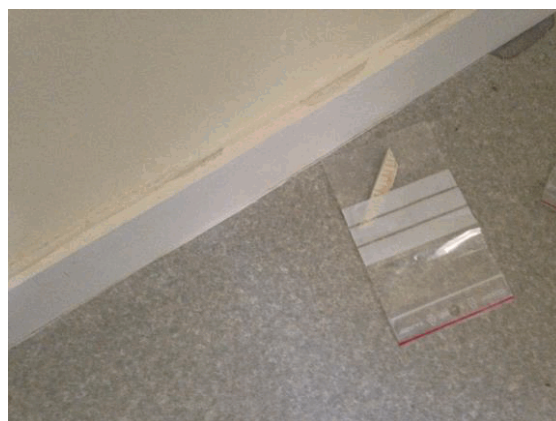
| Plan | Localisation | Composant | Partie composant | Descriptif de l'action menée | | | | Laboratoire | | | Conclusion |
|---|---|---|---|---|---|---|---|---|---|---|---|
| Appartement n°5 | Vol 2 (SDB/WC) | Revêtement de sol | Lino gris avec colle jaune | P10 | Réalisation d'un prélèvement | | 002HD0013<br>36 n°10 - 1 | P10 | Revêtement souple gris + colle polymère jaune | Négatif | Négatif sur analyse |

| Référence | Localisation | Action |
|---|---|---|
| 002HD001336 n°10 - 1 (P10) | Appartement n°5 - Vol 2<br>(SDB/WC) | Prélèvement négatif |

| Référence | Categorie | Composant | Materiau | Localisation | Observation |
|---|---|---|---|---|---|
| P10 | Revêtement de sol | Revêtement de sol | Revêtement souple gris + colle polymère jaune - | Appartement n°5 - Vol 2 (SDB/WC) | |

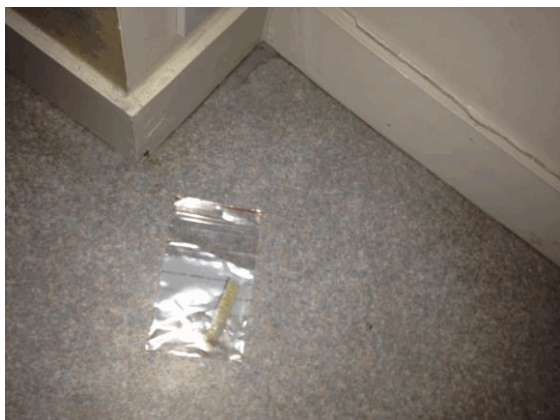
| Plan | Localisation | Composant | Partie composant | Descriptif de l'action menée | | | | Laboratoire | | | Conclusion |
|---|---|---|---|---|---|---|---|---|---|---|---|
| Appartement n°5 | Vol 1 (Chambre) | Revêtement de sol | Lino bleu avec colle jaune | P11 | Réalisation d'un prélèvement | | 002HD0013<br>36 n°11 - 1 | P11 | Revêtement souple bleu + colle polymère jaune en faible quantité non séparable + ragréage rose en faible quantité non séparable | Négatif | Négatif sur analyse |

| Référence | Localisation | Action |
|---|---|---|
| 002HD001336 n°11 - 1 (P11) | Appartement n°5 - Vol 1<br>(Chambre) | Prélèvement négatif |
