Rapport de mission de repérage des matériaux et produits contenant de l'amiante avant travaux

Adresse :	RES DU CHEVAL BLANC
CP - Ville :	53250 JAVRON LES CHAPELLES
Référence client :	_0046700001_
Date du repérage :	30/03/2017
Désignation :	Bâtiment composé de 1 cage et de 2 étages

P Conclusion du présent rapport de repérage

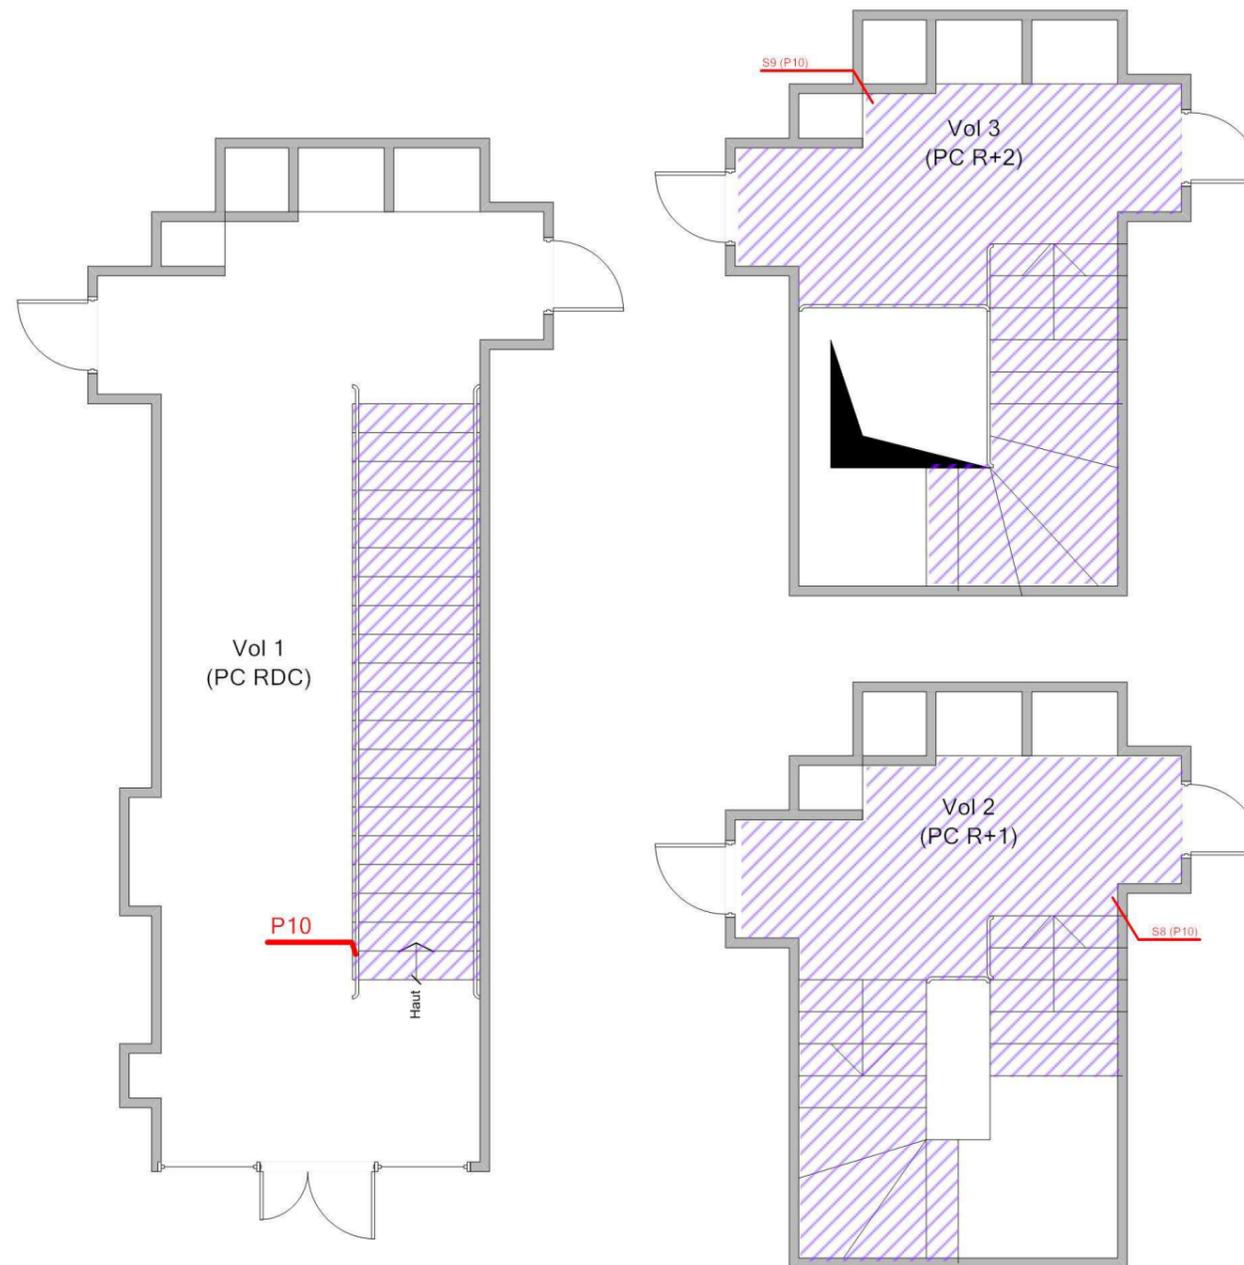
PC ETAGES - MPCA TOUTES CATÉGORIES CONFONDUES

P10 : Lés plastiques bleus avec colle jaune .
---	---

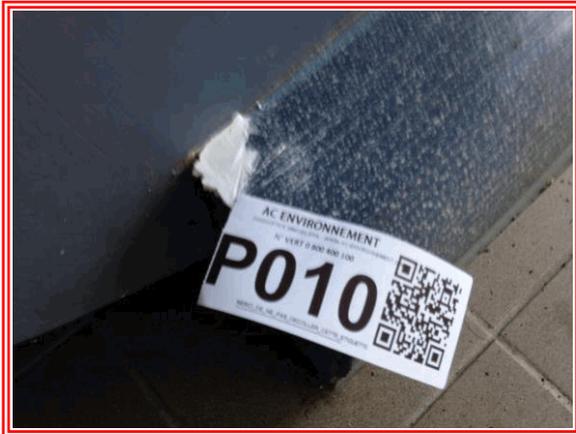
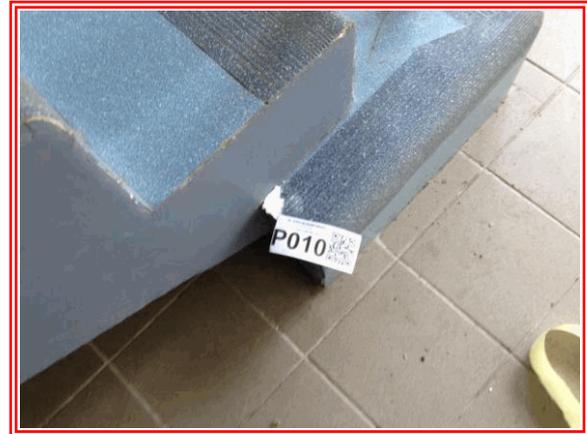
002HD001434 n°10 - 1 (P10)

Localisation	Catégorie	Composant	Partie de composant	Sur avis / réf pré.
Vol 1 (PC RDC)	Revêtement de sol	Revêtement de sol	Lés plastiques bleus avec colle jaune .	P10
Vol 2 (PC R+1)	Revêtement de sol	Revêtement de sol	Lés plastiques bleus avec colle jaune .	P10
Vol 3 (PC R+2)	Revêtement de sol	Revêtement de sol	Lés plastiques bleus avec colle jaune .	P10

Plan	Localisation	Composant	Partie composant	Descriptif de l'action menée				Laboratoire			Conclusion
				Réf action	Observation	Précision loc.	Ref photo	Ref Prél.	Descriptif	Résultat	
PC Etages	Vol 1 (PC RDC)	Revêtement de sol	Colles de carrelage	P3	Réalisation d'un prélèvement		002HD0014 34 n°3 - 1 - 002HD0014 34 n°3 - 2	P3	Colle beige en vrac	Négatif	Négatif sur analyse
PC Etages	Vol 1 (PC RDC)	Revêtement de sol	Lés plastiques bleus avec colle jaune .	P10	Réalisation d'un prélèvement		002HD0014 34 n°10 - 1 - - 002HD0014 34 n°10 - 2	P10	Lés plastiques bleus avec colle jaune .	Positif	Présence sur analyse
PC Etages	Vol 2 (PC R+1)	Revêtement de sol	Lés plastiques bleus avec colle jaune .	S8 (P10)	Sondage et extension de la zone homogène du prélèvement P10		002HD0014 34 n°10 - 1 - - 002HD0014 34 n°10 - 2	P10	Lés plastiques bleus avec colle jaune .	Positif	Présence sur analyse
PC Etages	Vol 3 (PC R+2)	Revêtement de sol	Lés plastiques bleus avec colle jaune .	S9 (P10)	Sondage et extension de la zone homogène du prélèvement P10		002HD0014 34 n°10 - 1 - - 002HD0014 34 n°10 - 2	P10	Lés plastiques bleus avec colle jaune .	Positif	Présence sur analyse

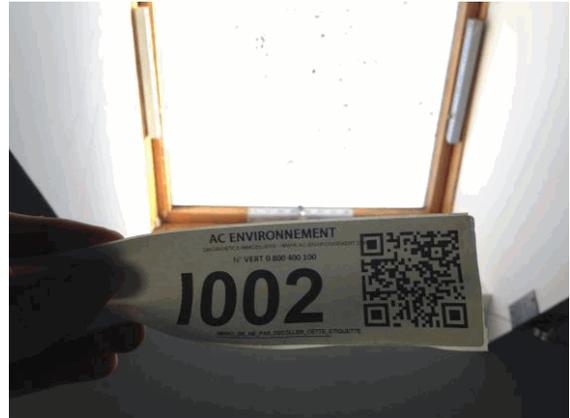
I2 - 1

Localisation	Matériau	Justification
Vol 1 (PC RDC)	Lambris PVC	Impossible de voir les matériaux présents sous le lambris sans retirer celui-ci .
Vol 3 (PC R+2)	velux	Inaccessible
