Rapport de mission de repérage des matériaux et produits contenant de l'amiante avant travaux

Adresse :	88 RUE DES VALLEES - RES DU BOCAGE
CP - Ville :	53300 CHANTRIGNE
Référence client :	_00468000010000100002_
Date du repérage :	22/11/2016
Désignation :	Appartement n° 2 de type 3 situé au RDC

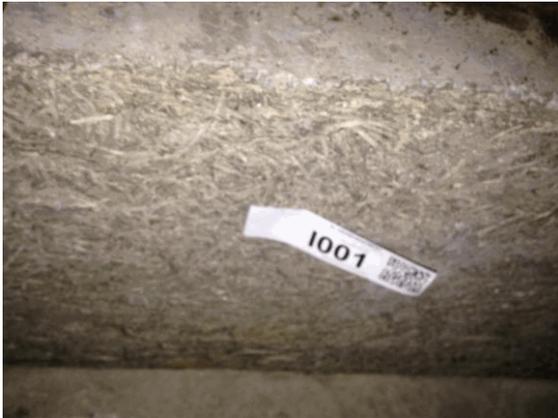
I1 - 1

Localisation	Matériau	Justification
Vol 1 (garage)		Impossible de voir les matériaux présents sous la fibralith
Vol 2 (grange)		Impossible de voir les matériaux présents sous la fibralith
Vol 3 (dégagements)		Impossible de voir les matériaux présents sous la fibralith
Vol 4 (Séjour)	PVC Double vitrage	Aucun prélèvement réalisé à la demande du client sur les menuiseries PVC
Vol 5 (Cuisine)	PVC Double vitrage	Aucun prélèvement réalisé à la demande du client sur les menuiseries PVC
Vol 6 (Entrée)	PVC Double vitrage	Aucun prélèvement réalisé à la demande du client sur les menuiseries PVC
Vol 9 (Chambre 1)	PVC Double vitrage	Aucun prélèvement réalisé à la demande du client sur les menuiseries PVC
Vol 10 (Chambre 2)	PVC Double vitrage	Aucun prélèvement réalisé à la demande du client sur les menuiseries PVC
Vol 11 (Distribution)	PVC Double vitrage	Aucun prélèvement réalisé à la demande du client sur les menuiseries PVC

Un diagnostic complémentaire est nécessaire en cas de travaux au sous sol.

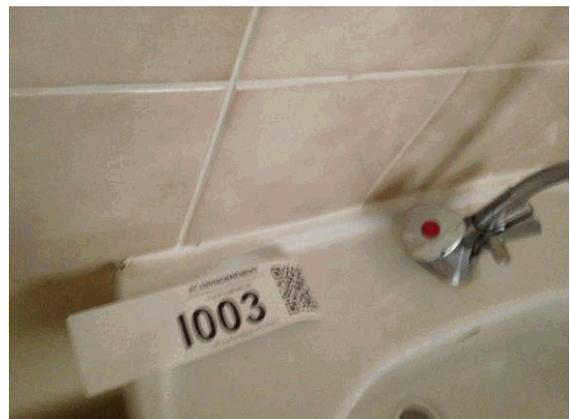
RDC	Vol 5 (Cuisine)	Evier	Mastic étanchéité	I3			I3 - 1				Aucun prélèvement réalisé à la demande du client sur l'ensemble des mastics des appareils sanitaires et équipements divers
