## Rapport de mission de repérage des matériaux et produits contenant de l'amiante avant travaux

| Adresse : | RES DU BOCAGE |
| CP - Ville : | 53300 CHANTRIGNE |
| Date du repérage : | 08/11/2016 |

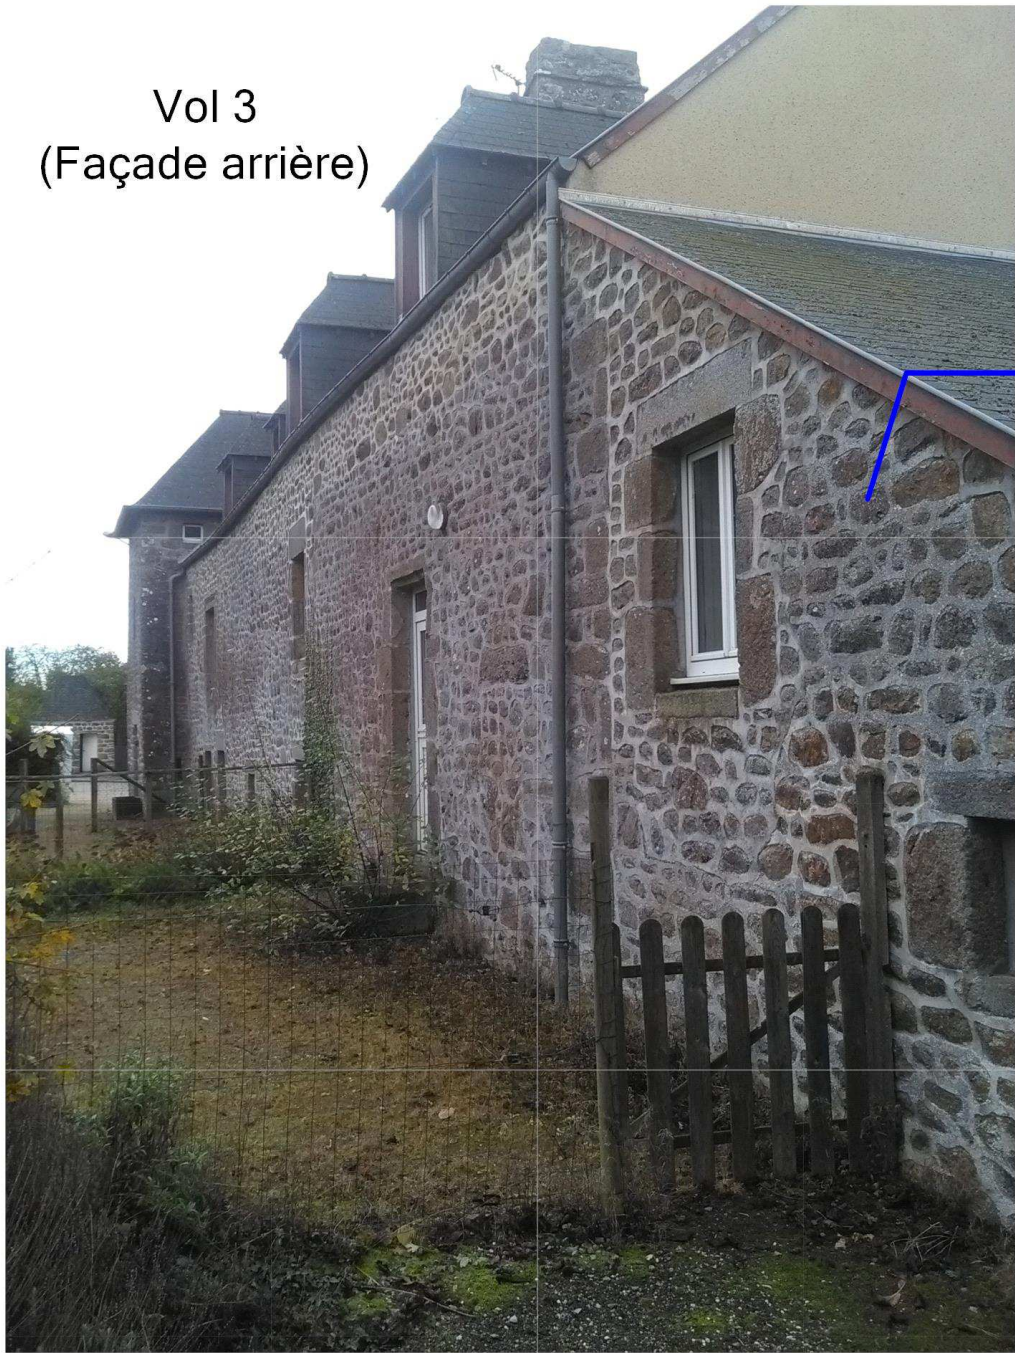
| Plan | Localisation | Composant | Partie composant | Descriptif de l'action menée | | | | Laboratoire | | | Conclusion |
|---|---|---|---|---|---|---|---|---|---|---|---|
| facades arriere | Vol 3 (Façade arrière) | Murs | Joint et dilatation | S3 | Sondage et extension de la zone homogène du prélèvement P5 | joint pierre gris facades arrieres | 002QW000<br>010 n°5 - 1<br>-<br>002QW000<br>010 n°5 - 2 | P5 | Joint et dilatation | Négatif | Négatif sur analyse |

S3 (P5)

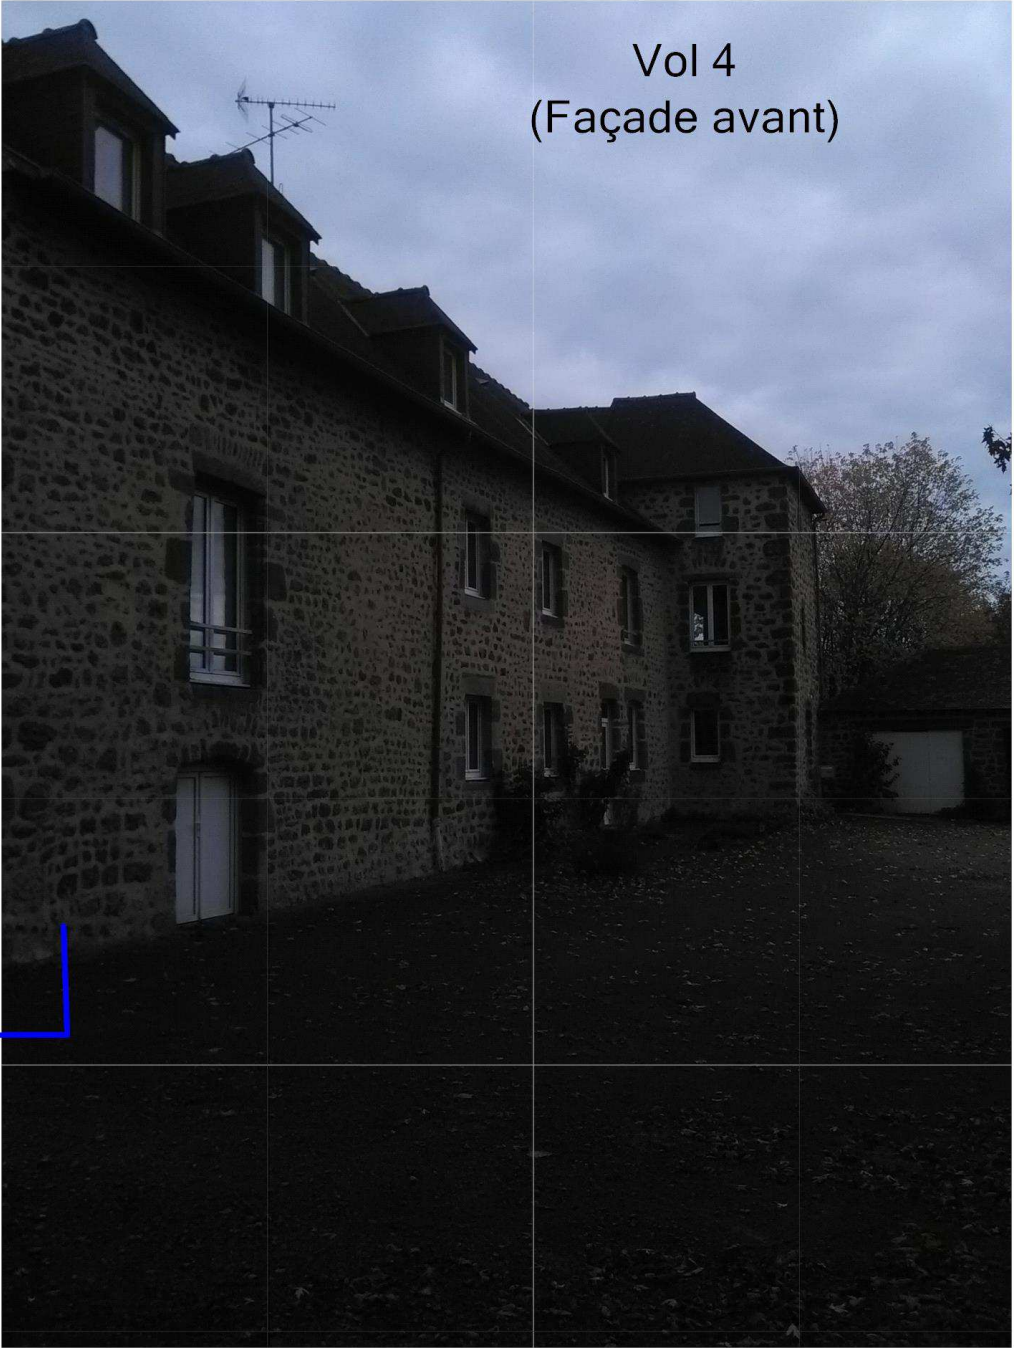
| Plan | Localisation | Composant | Partie composant | Descriptif de l'action menée | | | | Laboratoire | | | Conclusion |
|---|---|---|---|---|---|---|---|---|---|---|---|
| facade interieure | Vol 4 (Façade avant) | Murs | Joint et dilatation | S2 | Sondage et extension de la zone homogène du prélèvement P4 | joints pierre beige cour interieure | 002QW000<br>010 n°4 - 1<br>-<br>002QW000<br>010 n°4 - 2 | P4 | Joint et dilatation | Négatif | Négatif sur analyse |

S2 (P4)

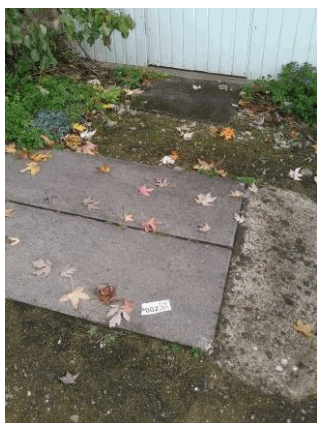
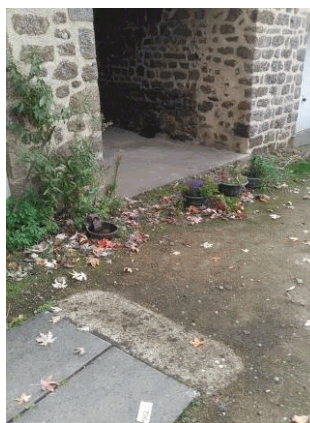
| Plan | Localisation | Composant | Partie composant | Descriptif de l'action menée | | | | Laboratoire | | | Conclusion |
|---|---|---|---|---|---|---|---|---|---|---|---|
| masse | Vol 2 | Revêtement de sol | Chappe maigre (base ciment) | P2 | Réalisation d'un prélèvement | ensemble chapes maigres et pieds de portes | 002QW000<br>010 n°2 - 1<br>-<br>002QW000<br>010 n°2 - 2 | P2 | Matériau compact gris + mousse végétale non séparable | Négatif | Négatif sur analyse |

002QW000010 n°2 - 1 (P2)

002QW000010 n°2 - 2 (P2)

| Référence | Categorie | Composant | Matériau | Localisation | Observation |
|---|---|---|---|---|---|
| P2 | Revêtement de sol | Revêtement de sol | Matériau compact gris + mousse végétale non séparable - ensemble chapes maigres et pieds de portes - | masse - Vol 2 | |

| Fraction Analysée | Technique analytique et date d'analyse | Résultat | Type d'amiante | Nb de préparations |
|---|---|---|---|---|
| ► Matériau compact gris + mousse végétale non séparable | META le 21/11/2016 | Amiante non détecté | --- | 1 |

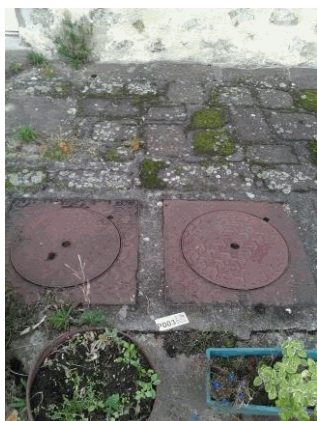
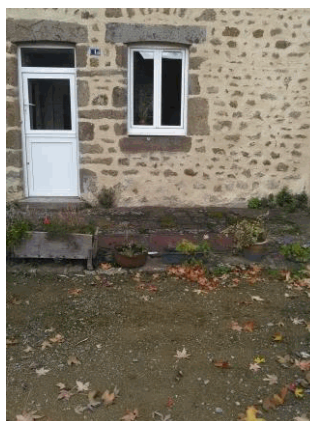
| Plan | Localisation | Composant | Partie composant | Descriptif de l'action menée | | | | Laboratoire | | | Conclusion |
|---|---|---|---|---|---|---|---|---|---|---|---|
| masse | Vol 2 | Revêtement de sol | joint de pierres sol | P3 | Réalisation d'un prélèvement | | 002QW000<br>010 n°3 - 1<br>-<br>002QW000<br>010 n°3 - 2 | P3 | Enduit compact gris hétérogène + mousse végétale non séparable | Négatif | Négatif sur analyse |

002QW000010 n°3 - 1 (P3)

002QW000010 n°3 - 2 (P3)

| Référence | Categorie | Composant | Matériau | Localisation | Observation |
|---|---|---|---|---|---|
| P3 | Revêtement de sol | Revêtement de sol | Enduit compact gris hétérogène + mousse végétale non séparable - - | masse - Vol 2 | |

| Fraction Analysée | Technique analytique<br>et date d'analyse | Résultat | Type<br>d'amiante | Nb de<br>préparations |
|---|---|---|---|---|
| ► Enduit compact gris hétérogène +<br>mousse végétale non séparable | META le 21/11/2016 | Amiante non détecté | --- | 1 |

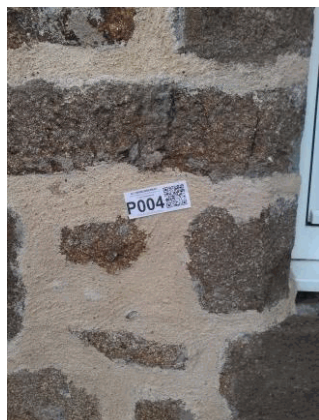
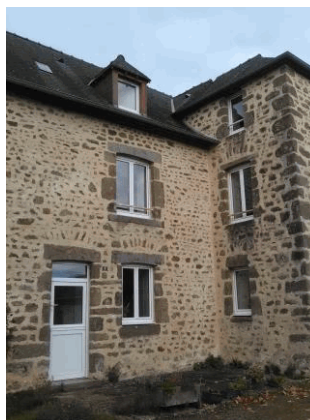
| Plan | Localisation | Composant | Partie composant | Descriptif de l'action menée | | | | Laboratoire | | | Conclusion |
|---|---|---|---|---|---|---|---|---|---|---|---|
| masse | Vol 2 | Murs | Joint et dilatation | P4 | Réalisation d'un prélèvement | joints pierre beige cour interieure | 002QW000<br>010 n°4 - 1<br>-<br>002QW000<br>010 n°4 - 2 | P4 | Joint et dilatation | Négatif | Négatif sur analyse |

002QW000010 n°4 - 1 (P4)

002QW000010 n°4 - 2 (P4)

| Référence | Categorie | Composant | Matériau | Localisation | Observation |
|---|---|---|---|---|---|
| P4 | Façades | Murs | Joint et dilatation - joints pierre beige cour interieure - | masse - Vol 2 | |

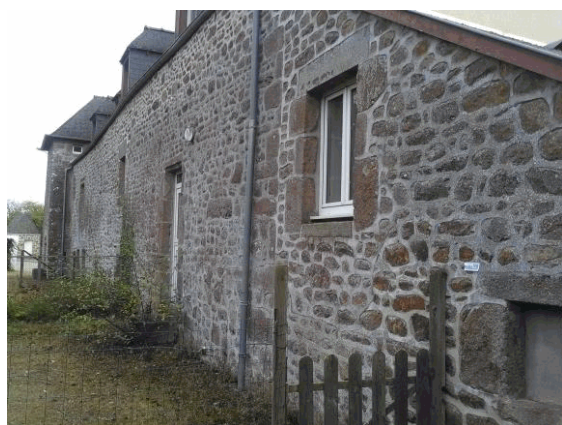
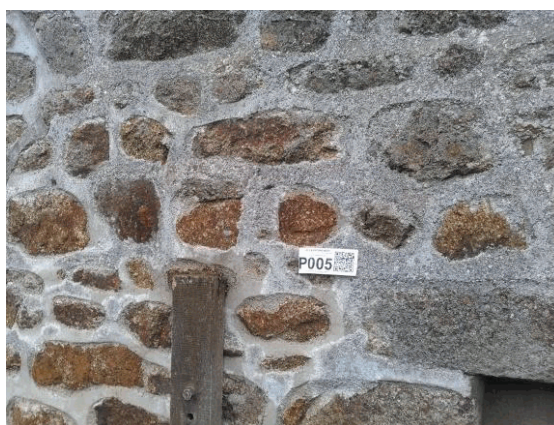
| Plan | Localisation | Composant | Partie composant | Descriptif de l'action menée | | | | Laboratoire | | | Conclusion |
|---|---|---|---|---|---|---|---|---|---|---|---|
| masse | Vol 2 | Murs | Joint et dilatation | P5 | Réalisation d'un prélèvement | joint pierre gris facades arrieres | 002QW000<br>010 n°5 - 1<br>-<br>002QW000<br>010 n°5 - 2 | P5 | Joint et dilatation | Négatif | Négatif sur analyse |

002QW000010 n°5 - 2 (P5)

002QW000010 n°5 - 1 (P5)

| Référence | Categorie | Composant | Matériau | Localisation | Observation |
|---|---|---|---|---|---|
| P5 | Façades | Murs | Joint et dilatation - joint pierre gris facades arrieres - | masse - Vol 2 | |

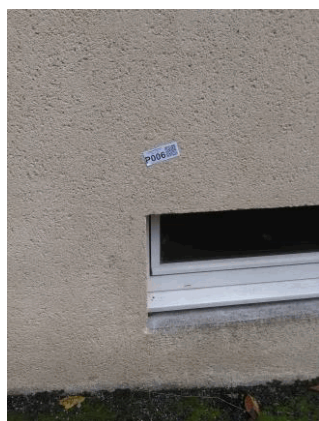
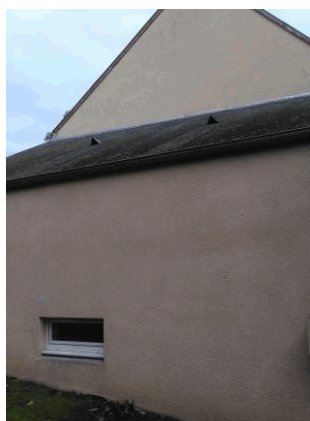
| Plan | Localisation | Composant | Partie composant | Descriptif de l'action menée | | | | Laboratoire | | | Conclusion |
|---|---|---|---|---|---|---|---|---|---|---|---|
| masse | Vol 2 | Murs | Enduits projetés | P6 | Réalisation d'un prélèvement | | 002QW000<br>010 n°6 - 1<br>-<br>002QW000<br>010 n°6 - 2 | P6 | Enduit compact beige | Négatif | Négatif sur analyse |

002QW000010 n°6 - 1 (P6)

002QW000010 n°6 - 2 (P6)

| Référence | Categorie | Composant | Matériau | Localisation | Observation |
|---|---|---|---|---|---|
| P6 | Façades | Murs | Enduit compact beige - - | masse - Vol 2 | |

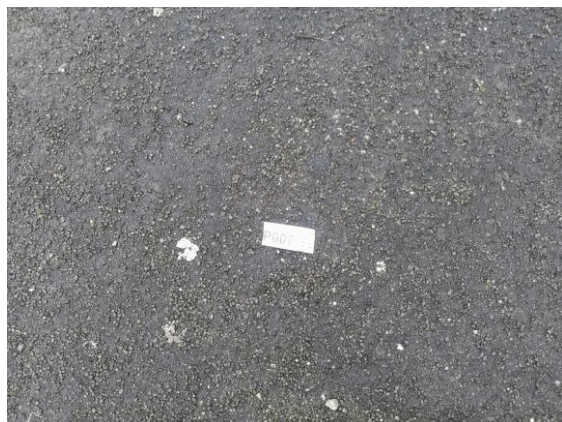
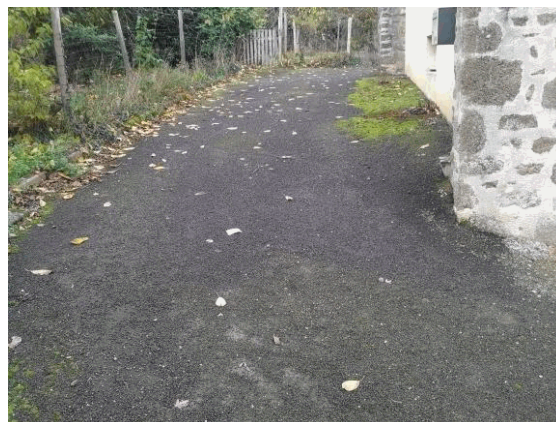
| Plan | Localisation | Composant | Partie composant | Descriptif de l'action menée | | | | Laboratoire | | | Conclusion |
|---|---|---|---|---|---|---|---|---|---|---|---|
| masse | Vol 2 | Revêtement routier | Bitume couche supérieure | P7 | Réalisation d'un prélèvement | | 002QW000<br>010 n°7 - 1<br>-<br>002QW000<br>010 n°7 - 2 | P7 | Matériau bitumineux noir + matériau compact gris | Négatif | Négatif sur analyse |

002QW000010 n°7 - 1 (P7)

002QW000010 n°7 - 2 (P7)

| Référence | Categorie | Composant | Matériau | Localisation | Observation |
|---|---|---|---|---|---|
| P7 | Voies et réseaux divers | Revêtement routier | Matériau bitumineux noir + matériau compact gris - - | masse - Vol 2 | |

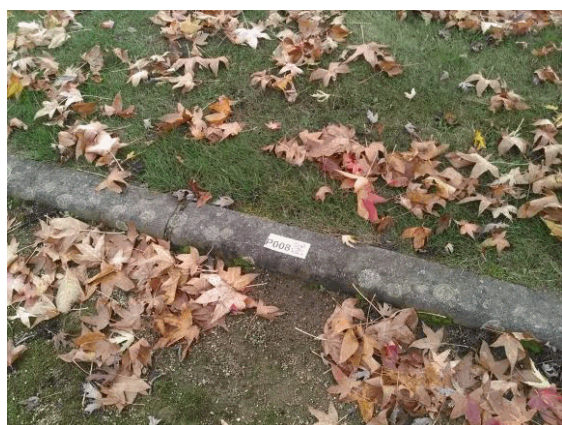
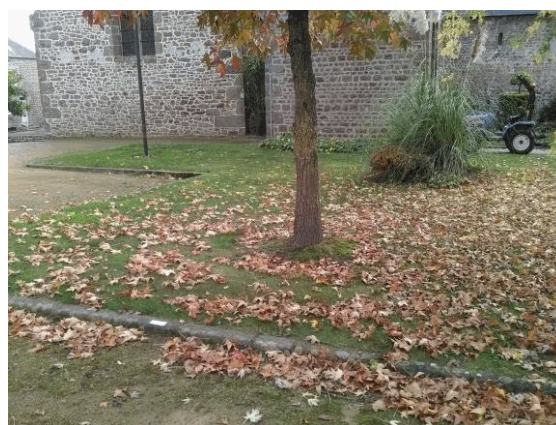
| Plan | Localisation | Composant | Partie composant | Descriptif de l'action menée | | | | Laboratoire | | | Conclusion |
|---|---|---|---|---|---|---|---|---|---|---|---|
| masse | Vol 2 | Revêtement de sol | joint de bordures | P8 | Réalisation d'un prélèvement | | 002QW000<br>010 n°8 - 1<br>-<br>002QW000<br>010 n°8 - 2 | P8 | Enduit compact gris + mousse végétale non séparable | Négatif | Négatif sur analyse |

002QW000010 n°8 - 1 (P8)

002QW000010 n°8 - 2 (P8)

| Référence | Categorie | Composant | Matériau | Localisation | Observation |
|---|---|---|---|---|---|
| P8 | Revêtement de sol | Revêtement de sol | Enduit compact gris + mousse végétale non séparable - - | masse - Vol 2 | |

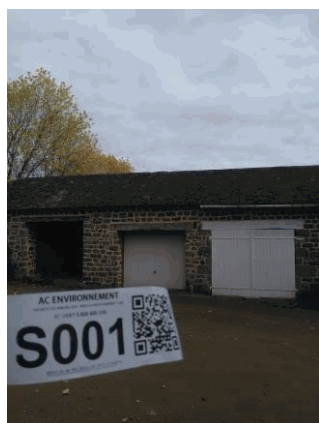
S1 - 1 (A1)

| Plan | Localisation | Composant | Partie composant | Descriptif de l'action menée | | | | Laboratoire | | | Conclusion |
|---|---|---|---|---|---|---|---|---|---|---|---|
| masse | Vol 1 | Ardoises | ardoise naturelle | S1 | | | S1 - 1 | | | | Matériau ne contenant pas d'amiante par nature |
