## Rapport de mission de repérage des matériaux et produits contenant de l'amiante avant travaux

Adresse :	2 RUE DE NORMANDIE - RUE DE NORMANDIE
CP - Ville :	53500 ST DENIS DE GASTINES
Référence client :	_00469000010000100003_
Date du repérage :	08/06/2016
Désignation :	Appartement n° 3 de type 4 situé au 01 er étage

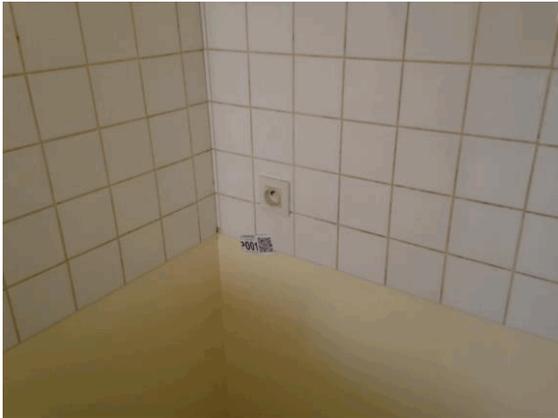
002HD001002 n°1 - 1 (P1)

Fibres d'amiante	META	NF X 43-050	non détectées
Date d'analyse			21/06/2016
<b>OBSERVATION</b>			
Description			colle grise sous carrelage
Aspect visuel de l'échantillon			non fibreux
<b>PREPARATION DE L'ECHANTILLON</b>			
Nombre de grilles réalisées			2

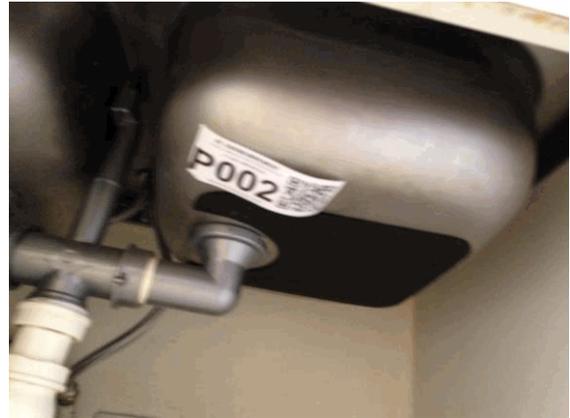
002HD001002 n°2 - 1 (P2)

Fibres d'amiante	META	NF X 43-050	non détectées
Date d'analyse			21/06/2016
<b>OBSERVATION</b>			
Description			matériau bitumineux
Aspect visuel de l'échantillon			fibreux
<b>PREPARATION DE L'ECHANTILLON</b>			
Nombre de grilles réalisées			2

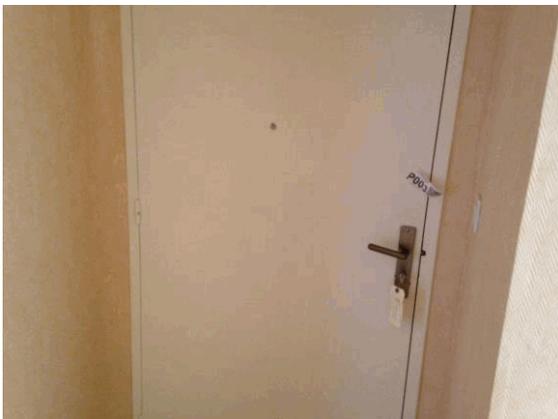
002HD001002 n°3 - 1 (P3)

Fibres d'amiante	META	NF X 43-050	non détectées
Date d'analyse			21/06/2016
<b>OBSERVATION</b>			
Description			joint noir mou
Aspect visuel de l'échantillon			non fibreux
<b>PREPARATION DE L'ECHANTILLON</b>			
Nombre de grilles réalisées			2

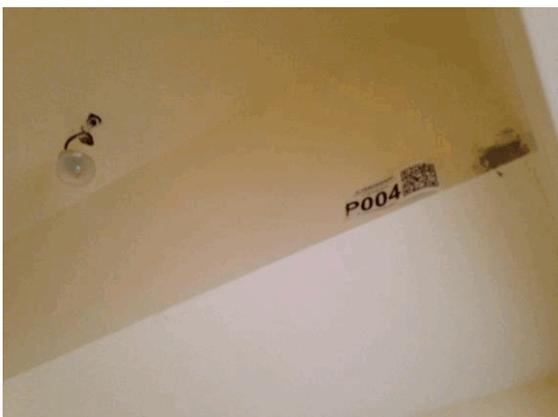
002HD001002 n°4 - 1 (P4)

Fibres d'amiante	META	NF X 43-050	non détectées
Date d'analyse			21/06/2016
<b>OBSERVATION</b>			
Description			papier + plâtre
Aspect visuel de l'échantillon			fibreux
<b>PREPARATION DE L'ECHANTILLON</b>			
Nombre de grilles réalisées			2

inséparable

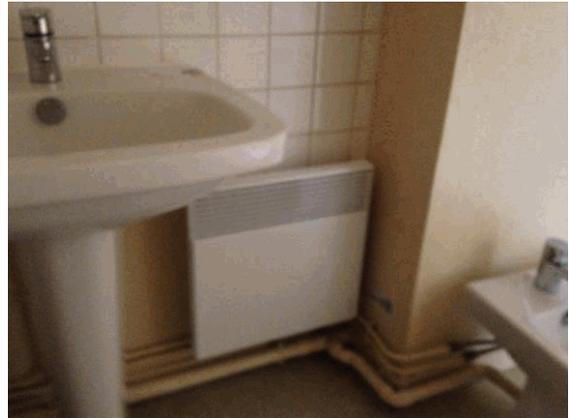
002HD001002 n°10 - 1 (P10)

LGT 3	Vol 7 (W.C)	Cloisons légères ou préfabriquées	Jonction entre panneaux préfabriqués	S5	Sondage et extension de la zone homogène du prélèvement P10	Cloison et doublage placoplâtre pièces humides	002HD0010 02 n°10 - 1 - 002HD0010 02 n°10 - 2	P10	PEINTURE BEIGE + PAPIER + PLATRE	Négatif	Négatif sur analyse
LGT 3	Vol 5 (Chambre 3)	Cloisons légères ou préfabriquées	Jonction entre panneaux préfabriqués	P13	Réalisation d'un prélèvement	Cloison et doublage placoplâtre pièces sèches	002HD0010 02 n°13 - 1 - 002HD0010 02 n°13 - 2	P13	PEINTURE BEIGE + PAPIER + PLATRE	Négatif	Négatif sur analyse

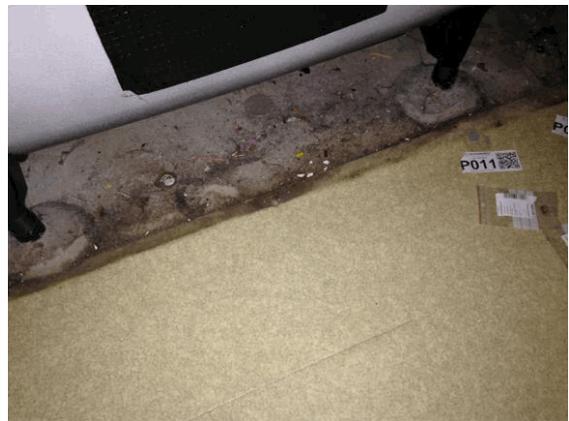
002HD001002 n°11 - 1 (P11)

LGT 3	Vol 7 (W.C)	Revêtement de sol	Lés plastiques avec sous-couche	S6	Sondage et extension de la zone homogène du prélèvement P11	lino bleuté marbré blanc + colle jaune	002HD0010 02 n°11 - 1 - - 002HD0010 02 n°11 - 2	P11	LINO GRIS + COLLE JAUNE + RAG	Négatif	Négatif sur analyse
LGT 3	Vol 5 (Chambre 3)	Revêtement de sol	Lés plastiques avec sous-couche	P14	Réalisation d'un prélèvement	Carreaux 50 X 50 Beige + colle jaune	002HD0010 02 n°14 - 1 - - 002HD0010 02 n°14 - 2	P14	LINO BEIGE + COLLE JAUNE	Négatif	Négatif sur analyse

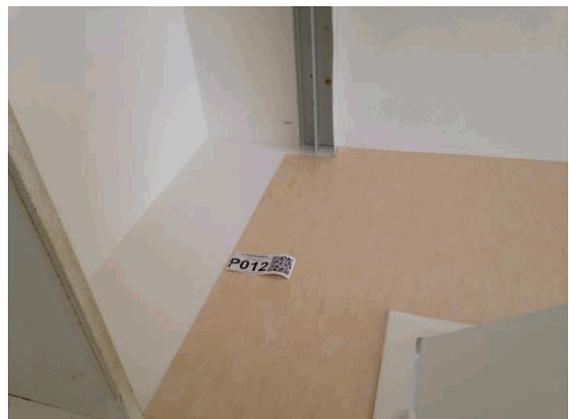
002HD001002 n°12 - 1 (P12)

LGT 3	Vol 5 (Chambre 3)	Plafonds	Enduit plâtre	P12	Réalisation d'un prélèvement	Plafond pièce sèche	002HD0010 02 n°12 - 1 - 002HD0010 02 n°12 - 2	P12	PLATRE	Négatif	Négatif sur analyse
LGT 3	Vol 6 (Dégagement) - Vol 3 (Chambre 1) - Vol 2 (Séjour / Cuisine) - Vol 1 (Débaras) - Vol 4 (Chambre 2)	Plafonds	Enduit plâtre	S7 - S8 - S9 - S10 - S11	Sondage et extension de la zone homogène du prélèvement P12	Plafond pièce sèche	002HD0010 02 n°12 - 1 - 002HD0010 02 n°12 - 2	P12	PLATRE	Négatif	Négatif sur analyse

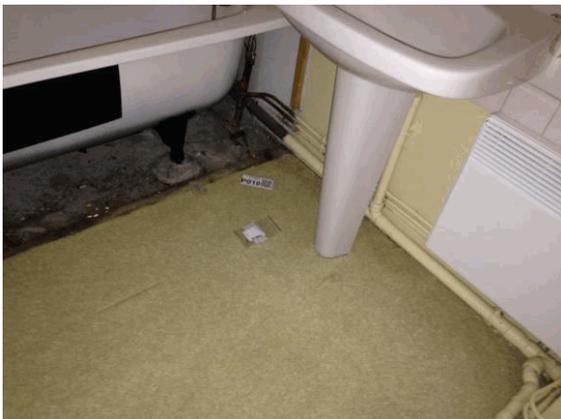
002HD001002 n°16 - 1 (P16)

LGT 3	Vol 8 (SDB)	Revêtement de sol	Ragréage	P16	Réalisation d'un prélèvement	Gris / rose pièces humides	002HD0010 02 n°16 - 1 - 002HD0010 02 n°16 - 2	P16	RAGREAGE GRIS ET ROSE	Négatif	Négatif sur analyse
LGT 3	Vol 7 (W.C)	Revêtement de sol	Ragréage	S25	Sondage et extension de la zone homogène du prélèvement P16	Gris / rose pièces humides	002HD0010 02 n°16 - 1 - 002HD0010 02 n°16 - 2	P16	RAGREAGE GRIS ET ROSE	Négatif	Négatif sur analyse

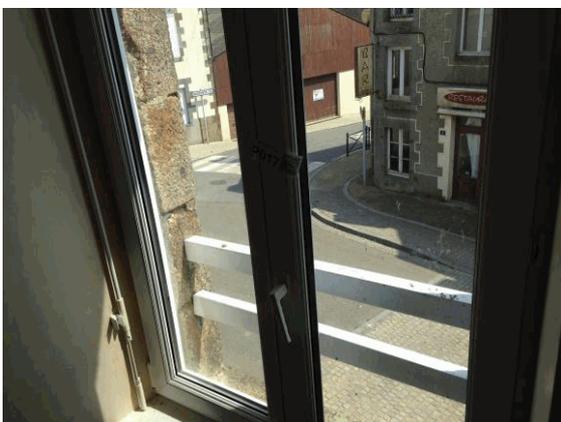
002HD001002 n°17 - 1 (P17)

P17	Façades	Menuiseries	JOINT MOU BLANC - souple blanc -	LGT 3 - Vol 5 (Chambre 3)

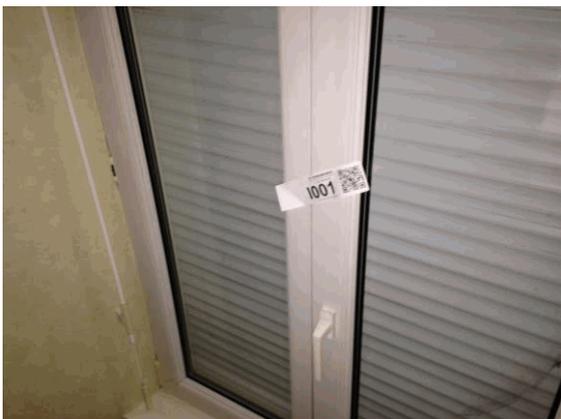
LGT 3	Vol 2 (Séjour / Cuisine)	Menuiseries	PVC double vitrage	I1			I1 - 1				Aucun prélèvement réalisé à la demande du client sur les menuiseries PVC
