## Rapport de mission de repérage des matériaux et produits contenant de l'amiante avant travaux

| Adresse : | 2 RUE DE NORMANDIE - RUE DE NORMANDIE |
| CP - Ville : | 53500 ST DENIS DE GASTINES |
| Désignation : | Appartement n° 4 de type 1 situé au 02 ème étage |

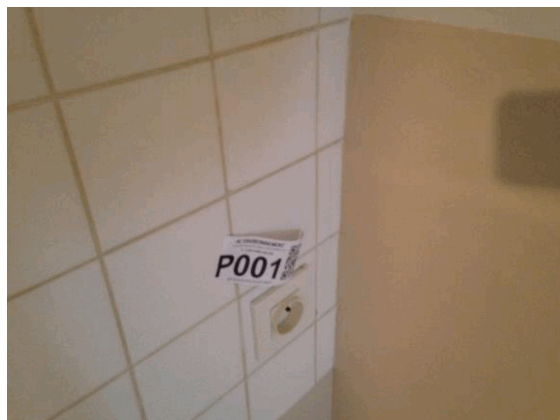
| Plan | Localisation | Composant | Partie composant | Descriptif de l'action menée | | | | Laboratoire | | | Conclusion |
|---|---|---|---|---|---|---|---|---|---|---|---|
| Appartement n°4 | Vol 1 (Séjour / Cuisine) | Revêtement de mur | Colle de carrelage (faïence) | P1 | Réalisation d'un prélèvement | | 002HD0013<br>29 n°1 - 1 | P1 | Colle beige + couche plâtreuse blanche en faible quantité non séparable | Négatif | Négatif sur analyse |

| Référence | Localisation | Action |
|---|---|---|
| 002HD001329 n°1 - 1 (P1) | Appartement n°4 - Vol 1<br>(Séjour / Cuisine) | Prélevement négatif |

| Référence | Categorie | Composant | Materiau | Localisation | Observation |
|---|---|---|---|---|---|
| P1 | Revêtement de mur | Revêtement de mur | Colle beige + couche plâtrée blanche en faible quantité non séparable - - | Appartement n°4 - Vol 1 (Séjour / Cuisine) | |

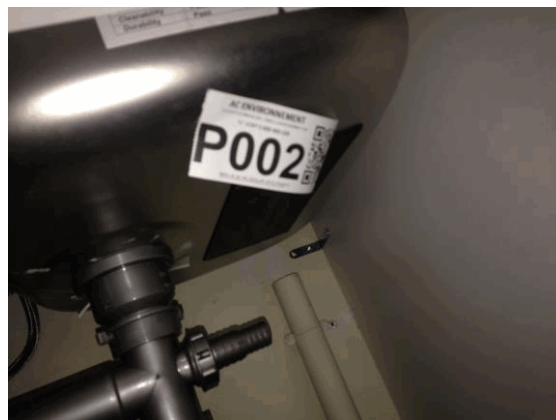
| Plan | Localisation | Composant | Partie composant | Descriptif de l'action menée | | | | Laboratoire | | | Conclusion |
|---|---|---|---|---|---|---|---|---|---|---|---|
| Appartement n°4 | Vol 1 (Séjour / Cuisine) | Evier | Tampon bitumineux | P2 | Réalisation d'un prélèvement | | 002HD0013<br>29 n°2 - 1 | P2 | Tampon bitumineux noir en vrac | Négatif | Négatif sur analyse |

| Référence | Localisation | Action |
|---|---|---|
| 002HD001329 n°2 - 1 (P2) | Appartement n°4 - Vol 1<br>(Séjour / Cuisine) | Prélevement négatif |

| Référence | Categorie | Composant | Materiau | Localisation | Observation |
|---|---|---|---|---|---|
| P2 | Equipements divers et accessoires | Evier | Tampon bitumineux noir en vrac - - | Appartement n°4 - Vol 1 (Séjour / Cuisine) | |

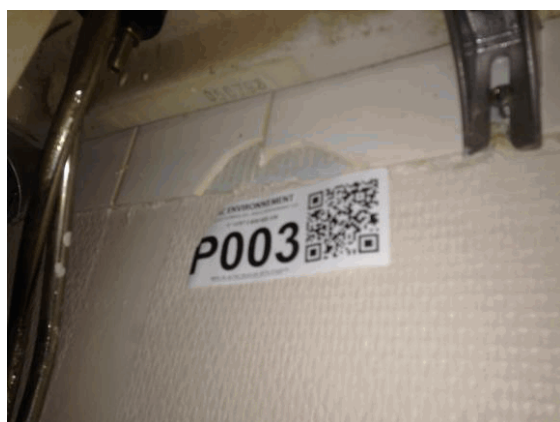
| Plan | Localisation | Composant | Partie composant | Descriptif de l'action menée | | | | Laboratoire | | | Conclusion |
|---|---|---|---|---|---|---|---|---|---|---|---|
| Appartement n°4 | Vol 2 (SDB/WC) | Revêtement de mur | Colle de carrelage (faïence) | P3 | Réalisation d'un prélèvement | | 002HD0013<br>29 n°3 - 1 | P3 | Colle beige + joint cassant blanc + matériau souple blanc + peinture | Négatif | Négatif sur analyse |

| Référence | Localisation | Action |
|---|---|---|
| 002HD001329 n°3 - 1 (P3) | Appartement n°4 - Vol 2<br>(SDB/WC) | Prélevement négatif |

| Référence | Categorie | Composant | Materiau | Localisation | Observation |
|---|---|---|---|---|---|
| P3 | Revêtement de mur | Revêtement de mur | Colle beige + joint cassant blanc + matériau souple blanc + peinture - - | Appartement n°4 - Vol 2 (SDB/WC) | |

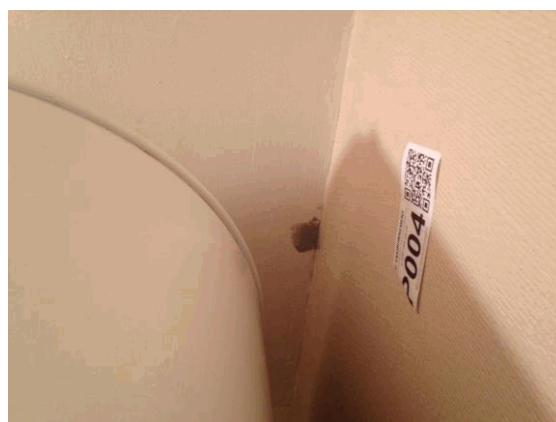
| Plan | Localisation | Composant | Partie composant | Descriptif de l'action menée | | | | Laboratoire | | | Conclusion |
|---|---|---|---|---|---|---|---|---|---|---|---|
| Appartement n°4 | Vol 2 (SDB/WC) | Faux plafonds | Joints panneau / plaques | P4 | Réalisation d'un prélèvement | Plafond plaque plâtre pièces humides | 002HD0013<br>29 n°4 - 1 | P4 | Enduit plâtreux blanc en vrac + carton non séparable + peinture non séparable + papier non séparable | Négatif | Négatif sur analyse |

| Référence | Localisation | Action |
|---|---|---|
| 002HD001329 n°4 - 1 (P4) | Appartement n°4 - Vol 2<br>(SDB/WC) | Prélevement négatif |

| Référence | Categorie | Composant | Materiau | Localisation | Observation |
|---|---|---|---|---|---|
| P4 | Plafond et faux-plafonds | Faux plafonds | Enduit plâtreux blanc en vrac + carton non séparable + peinture non séparable + papier non séparable - Plafond plaque plâtre pièces humides - | Appartement n°4 - Vol 2 (SDB/WC) | |

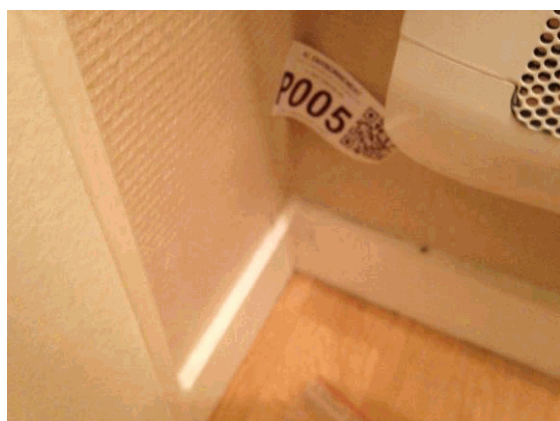
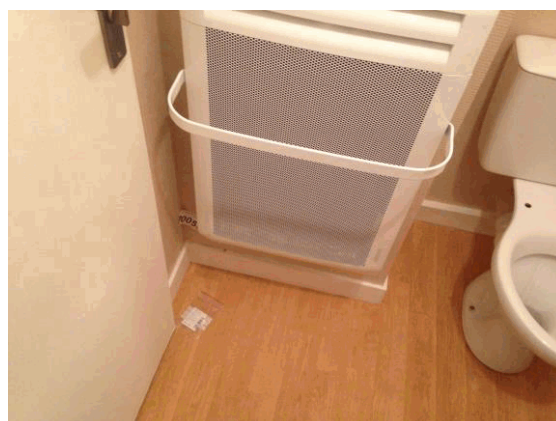
| Plan | Localisation | Composant | Partie composant | Descriptif de l'action menée | | | | Laboratoire | | | Conclusion |
|---|---|---|---|---|---|---|---|---|---|---|---|
| Appartement n°4 | Vol 2 (SDB/WC) | Cloisons légères ou préfabriquées | Jonction entre panneaux préfabriqués | P5 | Réalisation d'un prélèvement | Cloison et doublage plaque plâtre pièces humides | 002HD0013<br>29 n°5 - 1 -<br>002HD0013<br>29 n°5 - 2 | P5 | Enduit plâtreux blanc en vrac + carton non séparable + peinture non séparable + papier non séparable | Négatif | Négatif sur analyse |

| Référence | Localisation | Action |
|---|---|---|
| 002HD001329 n°5 - 1 (P5) | Appartement n°4 - Vol 2<br>(SDB/WC) | Prélevement négatif |
| 002HD001329 n°5 - 2 (P5) | Appartement n°4 - Vol 2<br>(SDB/WC) | Prélevement négatif |

| Référence | Categorie | Composant | Materiau | Localisation | Observation |
|---|---|---|---|---|---|
| P5 | Parois verticales intérieures et enduits | Cloisons légères ou préfabriquées | Enduit plâtreux blanc en vrac + carton non séparable + peinture non séparable + papier non séparable - Cloison et doublage plaque plâtre pièces humides - | Appartement n°4 - Vol 2 (SDB/WC) | |

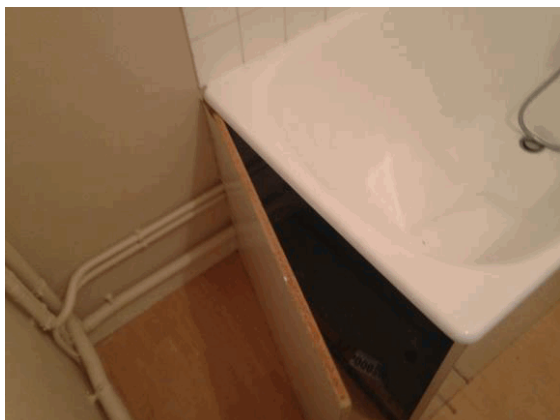
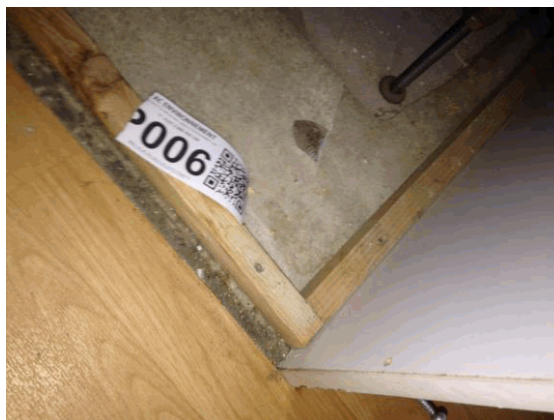
| Plan | Localisation | Composant | Partie composant | Descriptif de l'action menée | | | | Laboratoire | | | Conclusion |
|---|---|---|---|---|---|---|---|---|---|---|---|
| Appartement n°4 | Vol 2 (SDB/WC) | Revêtement de sol | Lino d'origine avec colle jaune | P6 | Réalisation d'un prélèvement | | 002HD0013<br>29 n°6 - 1 -<br>002HD0013<br>29 n°6 - 2 | P6 | Revêtement souple beige + colle polymère jaune non séparable + ragréage rose en faible quantité non séparable | Négatif | Négatif sur analyse |

| Référence | Localisation | Action |
|---|---|---|
| 002HD001329 n°6 - 2 (P6) | Appartement n°4 - Vol 2<br>(SDB/WC) | Prélevement négatif |
| 002HD001329 n°6 - 1 (P6) | Appartement n°4 - Vol 2<br>(SDB/WC) | Prélevement négatif |

| Référence | Categorie | Composant | Materiau | Localisation | Observation |
|---|---|---|---|---|---|
| P6 | Revêtement de sol | Revêtement de sol | Revêtement souple beige + colle polymère jaune non séparable + ragréage rose en faible quantité non séparable - - | Appartement n°4 - Vol 2 (SDB/WC) | |

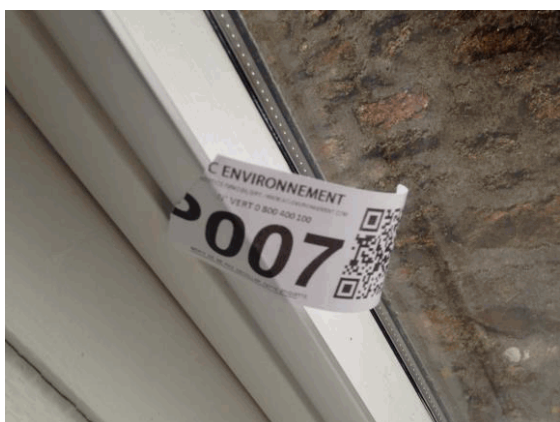
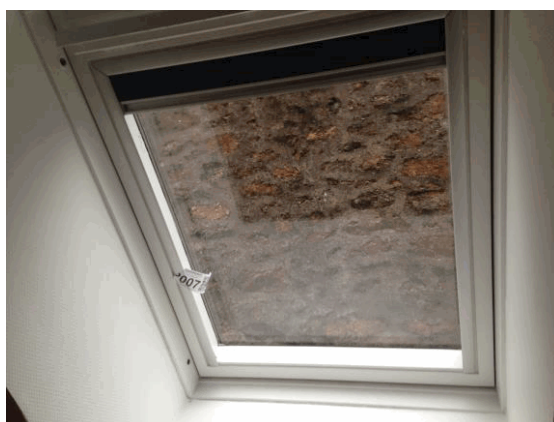
| Plan | Localisation | Composant | Partie composant | Descriptif de l'action menée | | | | Laboratoire | | | Conclusion |
|---|---|---|---|---|---|---|---|---|---|---|---|
| Appartement n°4 | Vol 1 (Séjour / Cuisine) | Menuiseries | ensemble des joints du velux | P7 | Réalisation d'un prélèvement | | 002HD0013<br>29 n°7 - 1 -<br>002HD0013<br>29 n°7 - 2 | P7 | Matériau souple noir + mousse noire + matériau mou noir + peinture en faible quantité non séparable | Négatif | Négatif sur analyse |

| Référence | Localisation | Action |
|---|---|---|
| 002HD001329 n°7 - 1 (P7) | Appartement n°4 - Vol 1<br>(Séjour / Cuisine) | Prélevement négatif |
| 002HD001329 n°7 - 2 (P7) | Appartement n°4 - Vol 1<br>(Séjour / Cuisine) | Prélevement négatif |

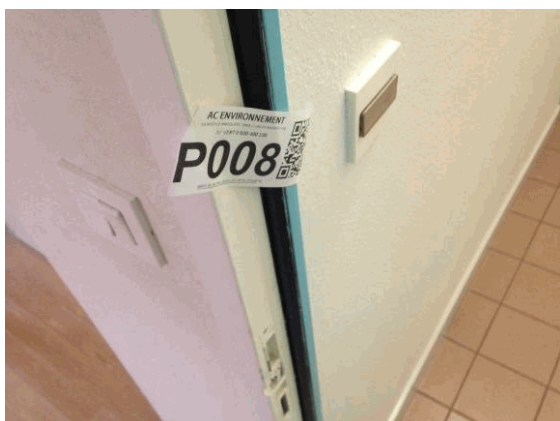
| Plan | Localisation | Composant | Partie composant | Descriptif de l'action menée | | | | Laboratoire | | | Conclusion |
|---|---|---|---|---|---|---|---|---|---|---|---|
| Appartement n°4 | Vol 1 (Séjour / Cuisine) | Menuiseries | Joint porte d'entrée | P8 | Réalisation d'un prélèvement | | 002HD0013<br>29 n°8 - 1 | P8 | Matériau souple noir avec poussières + peinture en faible quantité non séparable | Négatif | Négatif sur analyse |

| Référence | Localisation | Action |
|---|---|---|
| 002HD001329 n°8 - 1 (P8) | Appartement n°4 - Vol 1<br>(Séjour / Cuisine) | Prélevement négatif |

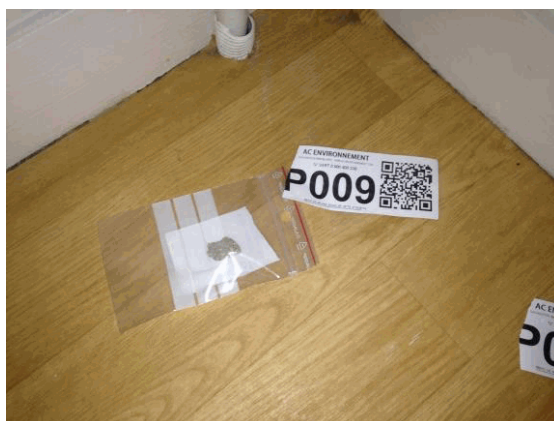
| Plan | Localisation | Composant | Partie composant | Descriptif de l'action menée | | | | Laboratoire | | | Conclusion |
|---|---|---|---|---|---|---|---|---|---|---|---|
| Appartement n°4 | Vol 1 (Séjour / Cuisine) | Revêtement de sol | Chappe maigre (base ciment) | P9 | Réalisation d'un prélèvement | | 002HD0013<br>29 n°9 - 1 | P9 | Matériau compact gris hétérogène | Négatif | Négatif sur analyse |

| Référence | Localisation | Action |
|---|---|---|
| 002HD001329 n°9 - 1 (P9) | Appartement n°4 - Vol 1<br>(Séjour / Cuisine) | Prélevement négatif |

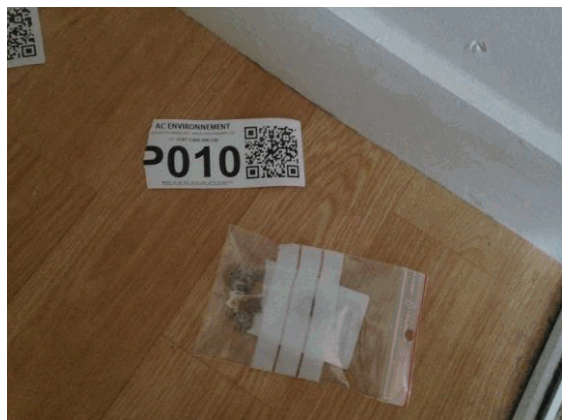
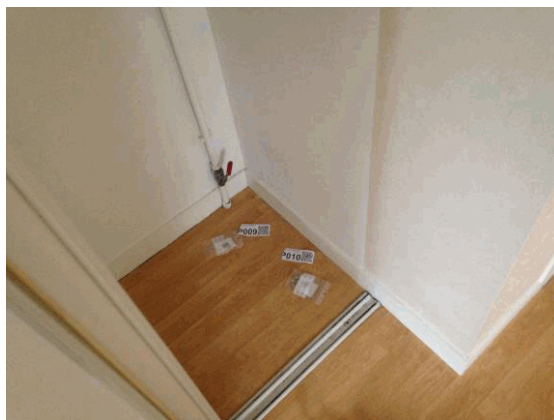
| Plan | Localisation | Composant | Partie composant | Descriptif de l'action menée | | | | Laboratoire | | | Conclusion |
|---|---|---|---|---|---|---|---|---|---|---|---|
| Appartement n°4 | Vol 1 (Séjour / Cuisine) | Revêtement de sol | Colles jaunes de revêtement de sol avec ragréage inséparable. | P10 | Réalisation d'un prélèvement | | 002HD0013<br>29 n°10 - 1<br>-<br>002HD0013<br>29 n°10 - 2 | P10 | Revêtement souple beige + colle polymère jaune non séparable + matériau compact gris hétérogène + ragréage rose | Négatif | Négatif sur analyse |

| Référence | Localisation | Action |
|---|---|---|
| 002HD001329 n°10 - 1 (P10) | Appartement n°4 - Vol 1<br>(Séjour / Cuisine) | Prélevement négatif |
| 002HD001329 n°10 - 2 (P10) | Appartement n°4 - Vol 1<br>(Séjour / Cuisine) | Prélevement négatif |

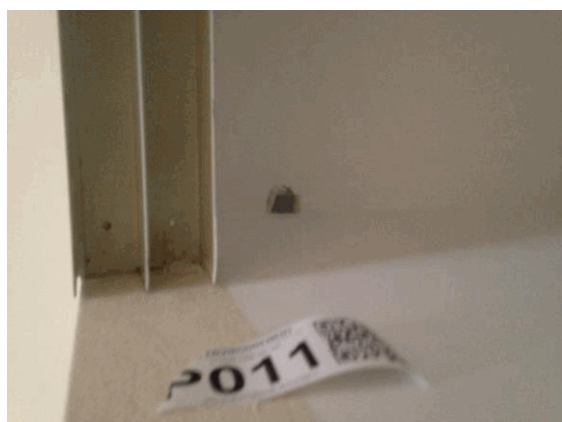
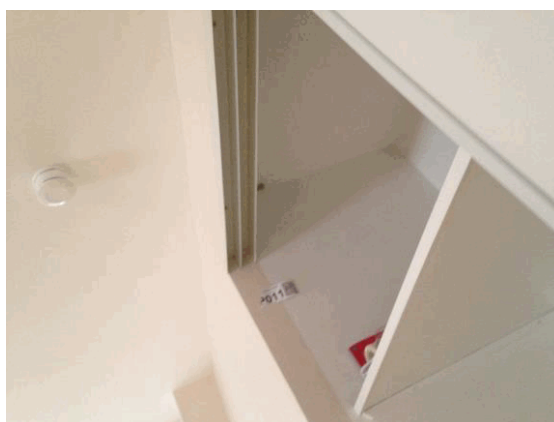
| Plan | Localisation | Composant | Partie composant | Descriptif de l'action menée | | | | Laboratoire | | | Conclusion |
|---|---|---|---|---|---|---|---|---|---|---|---|
| Appartement n°4 | Vol 1 (Séjour / Cuisine) | Faux plafonds | Joints panneau / plaques | P11 | Réalisation d'un prélèvement | Plafond plaque plâtre pièces sèches | 002HD0013<br>29 n°11 - 1<br>-<br>002HD0013<br>29 n°11 - 2 | P11 | Enduit plâtreux blanc en vrac + carton non séparable + peinture non séparable + papier non séparable | Négatif | Négatif sur analyse |

| Référence | Localisation | Action |
|---|---|---|
| 002HD001329 n°11 - 1 (P11) | Appartement n°4 - Vol 1<br>(Séjour / Cuisine) | Prélevement négatif |
| 002HD001329 n°11 - 2 (P11) | Appartement n°4 - Vol 1<br>(Séjour / Cuisine) | Prélevement négatif |

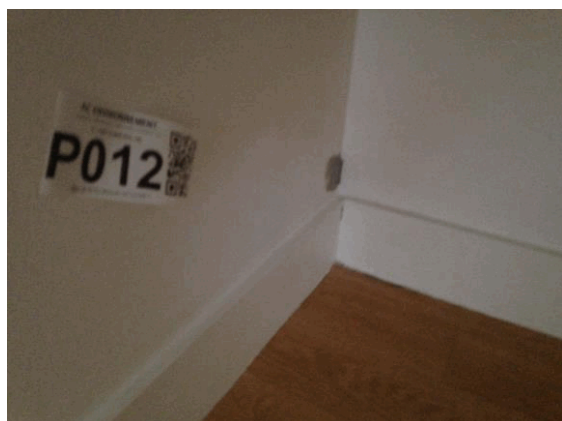
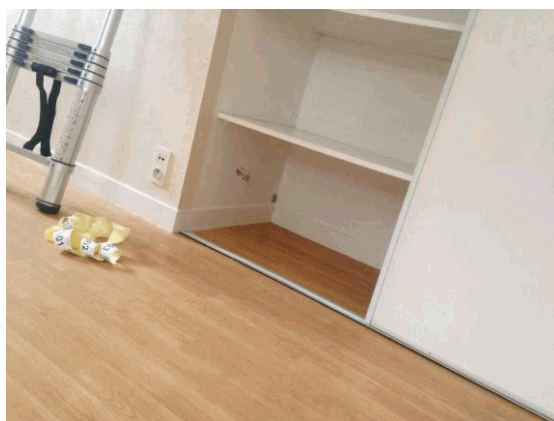
| Plan | Localisation | Composant | Partie composant | Descriptif de l'action menée | | | | Laboratoire | | | Conclusion |
|---|---|---|---|---|---|---|---|---|---|---|---|
| Appartement n°4 | Vol 1 (Séjour / Cuisine) | Cloisons légères ou préfabriquées | Jonction entre panneaux préfabriqués | P12 | Réalisation d'un prélèvement | Cloison et doublage plaque plâtre pièces sèches | 002HD0013<br>29 n°12 - 1 -<br>002HD0013<br>29 n°12 - 2 | P12 | Enduit plâtreux blanc en vrac + carton non séparable + peinture non séparable + papier non séparable | Négatif | Négatif sur analyse |

| Référence | Localisation | Action |
|---|---|---|
| 002HD001329 n°12 - 1 (P12) | Appartement n°4 - Vol 1<br>(Séjour / Cuisine) | Prélevement négatif |
| 002HD001329 n°12 - 2 (P12) | Appartement n°4 - Vol 1<br>(Séjour / Cuisine) | Prélevement négatif |

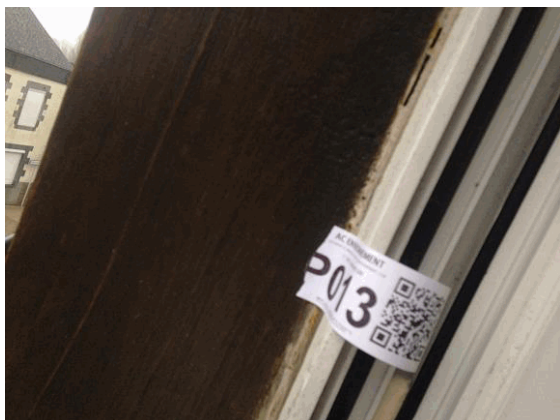
| Plan | Localisation | Composant | Partie composant | Descriptif de l'action menée | | | | Laboratoire | | | Conclusion |
|---|---|---|---|---|---|---|---|---|---|---|---|
| Appartement n°4 | Vol 1 (Séjour / Cuisine) | Menuiseries | Reprise d'étanchéité | P13 | Réalisation d'un prélèvement | | 002HD0013<br>29 n°13 - 1 | P13 | Matériau souple blanc avec poussières | Négatif | Négatif sur analyse |

| Référence | Localisation | Action |
|---|---|---|
| 002HD001329 n°13 - 1 (P13) | Appartement n°4 - Vol 1<br>(Séjour / Cuisine) | Prélevement négatif |

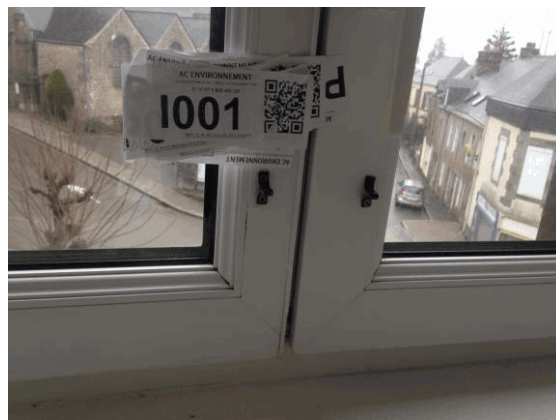
I1 - 2

| Localisation | Matériau | Justification |
|---|---|---|
| Vol 1 (Séjour / Cuisine) | PVC double vitrage | Aucun prélèvement réalisé à la demande du client sur les menuiseries PVC |

| Plan | Localisation | Composant | Partie composant | Descriptif de l'action menée | | | | Laboratoire | | | Conclusion |
|---|---|---|---|---|---|---|---|---|---|---|---|
| Appartement n°4 | Vol 1 (Séjour / Cuisine) | Menuiseries | PVC double vitrage | I1 | | | 002HD0013<br>29 n°14 - 1 -<br>I1 - 2 | | | | Aucun prélèvement réalisé à la demande du client sur les menuiseries PVC |

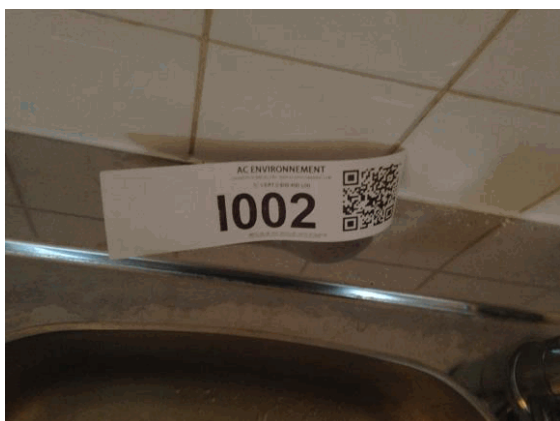
| Localisation | Matériau | Justification |
|---|---|---|
| Vol 1 (Séjour / Cuisine) | Joint d'étanchéité | Aucun prélèvement réalisé à la demande du client sur l'ensemble des mastics des appareils sanitaires et équipements divers |

| Plan | Localisation | Composant | Partie composant | Descriptif de l'action menée | | | | Laboratoire | | | Conclusion |
|---|---|---|---|---|---|---|---|---|---|---|---|
| Appartement n°4 | Vol 1 (Séjour / Cuisine) | Baignoire | Joint d'étanchéité | I2 | | | I2 - 2 -<br>002HD0013<br>29 n°14 - 1 | | | | Aucun prélèvement réalisé à la demande du client sur l'ensemble des mastics des appareils sanitaires et équipements divers |

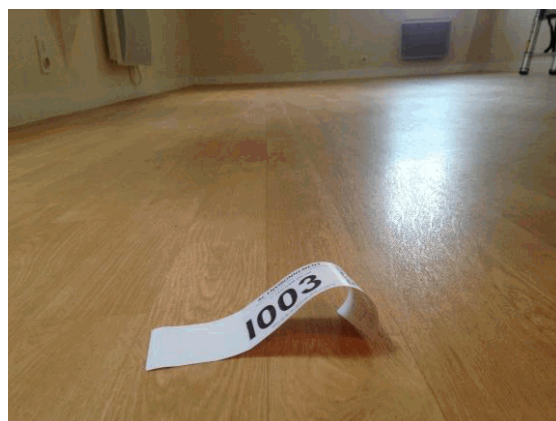
| Localisation | Matériau | Justification |
|---|---|---|
| Vol 1 (Séjour / Cuisine) | Lés plastiques avec sous-couche | Aucun prélèvement réalisé à la demande du client sur les revêtements de sols non d'origines. |

| Plan | Localisation | Composant | Partie composant | Descriptif de l'action menée | | | | Laboratoire | | | Conclusion |
|---|---|---|---|---|---|---|---|---|---|---|---|
| Appartement n°4 | Vol 1 (Séjour / Cuisine) | Revêtement de sol | Lés plastiques avec sous-couche | I3 | | | I3 - 1 | | | | Aucun prélèvement réalisé à la demande du client sur les revêtements de sols non d'origines. |
| Appartement n°4 | Vol 2 (SDB/WC) | Revêtement de sol | Lés plastiques avec sous-couche | I3 | | | I3 - 1 | | | | Aucun prélèvement réalisé à la demande du client sur les revêtements de sols non d'origines. |
