Rapport de mission de repérage des matériaux et produits contenant de l'amiante avant travaux

Adresse :	RUE DE NORMANDIE
CP - Ville :	53500 ST DENIS DE GASTINES
Référence client :	_0046900001_
Date du repérage :	29/03/2017
Désignation :	Bâtiment composé de 1 cage et de 2 étages

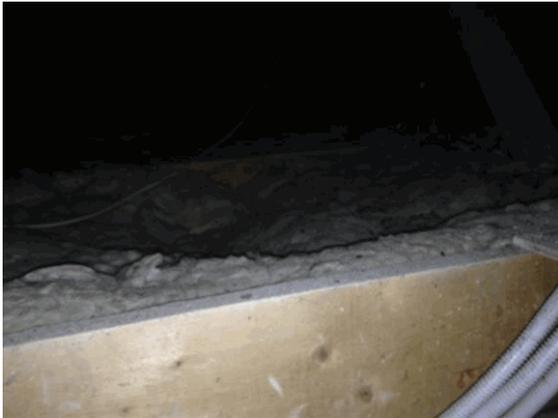
002HD001431 n°15 - 1 (P15)

P15	Toiture et étanchéité	Elément sous toiture	Matériau fibreux jaune avec poussières + papier bitumé non séparable - -	Combles - Vol 10 (comble)	
-----	-----------------------	----------------------	--	---------------------------	--

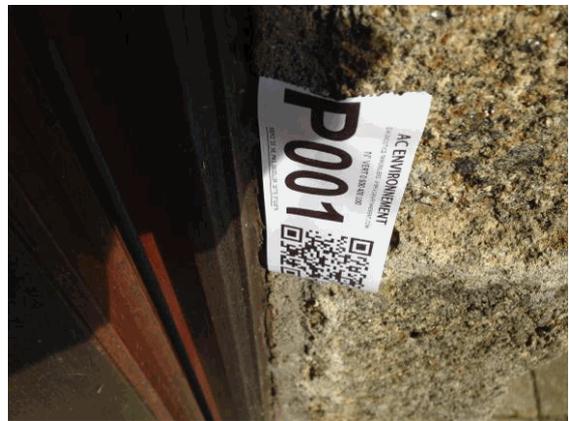
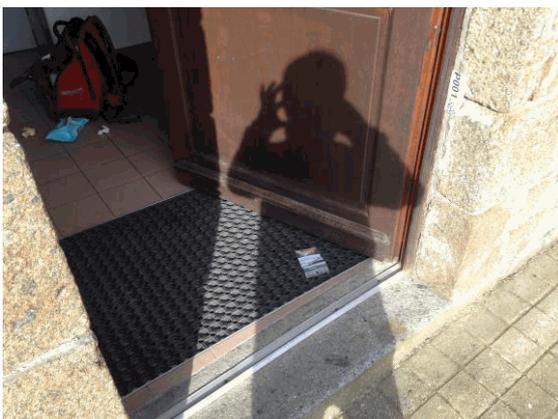
002HD001431 n°1 - 1 (P1)

Commande	002HD001431
Dossier client	_0046900001_ RUE DE NORMANDIE - 53500 ST DENIS DE GASTINES Bâtiment composé de 1 cage et de 2 étages
Echantillon	002HD001431001 / Parois verticales intérieures et enduits / Menuiseries / Reprise d'étanchéité rouge (extérieure) / Vol 1 (PC RDC)
Description ITGA	Matériau mou rouge en vrac avec poussières

Fraction Analysée	Technique analytique et date d'analyse	Résultat	Type d'amiante	Nb de préparations
▶ Matériau mou rouge en vrac avec poussières	META le 18/04/2017	Amiante non détecté	---	1

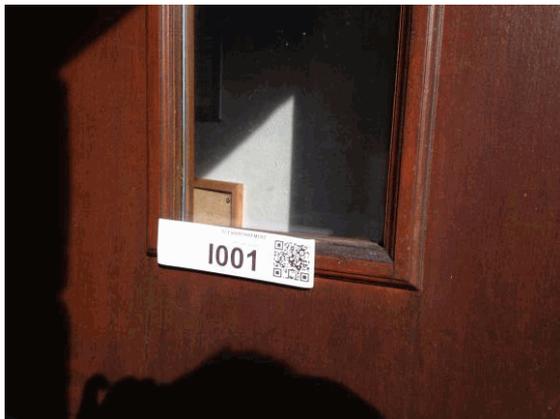
Localisation	Matériau	Justification
Vol 1 (PC RDC)	Mastic vitrier	Aucun accès au mastic sans démontage de la porte
Vol 6 (Façade avant)		Impossible de voir les matériaux présents sous le bardage en ardoises et en bois.
Vol 8 (Façade arrière)		Impossible de voir les matériaux présents sous le bardage en ardoises et en bois.
Vol 9 (Façade gauche)		Impossible de voir les matériaux présents sous le bardage en ardoises et en bois.
Vol 6 (Façade avant)	Corniche en débord de toit	Impossible de voir la nature de la corniche sans nacelle.

Plan	Localisation	Composant	Partie composant	Descriptif de l'action menée				Laboratoire			Conclusion
				Réf action	Observation	Précision loc.	Ref photo	Ref Prél.	Descriptif	Résultat	
PC Etages	Vol 1 (PC RDC)	Menuiseries	Reprise d'étanchéité rouge (extérieure)	P1	Réalisation d'un prélèvement		002HD0014 31 n°1 - 1 - 002HD0014 31 n°1 - 2	P1	Matériau mou rouge en vrac avec poussières	Négatif	Négatif sur analyse
PC Etages	Vol 1 (PC RDC)	Menuiseries	Reprise d'étanchéité grise (intérieure)	P2	Réalisation d'un prélèvement		002HD0014 31 n°2 - 1	P2	Matériau souple gris avec poussières + matériau plâtreux blanc en vrac non séparable	Négatif	Négatif sur analyse
PC Etages	Vol 1 (PC RDC)	Menuiseries	Mastic vitrier	I1			I1 - 1				Aucun accès au mastic sans démontage de la porte

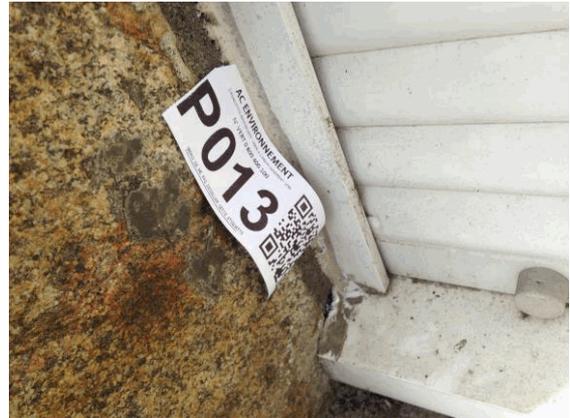
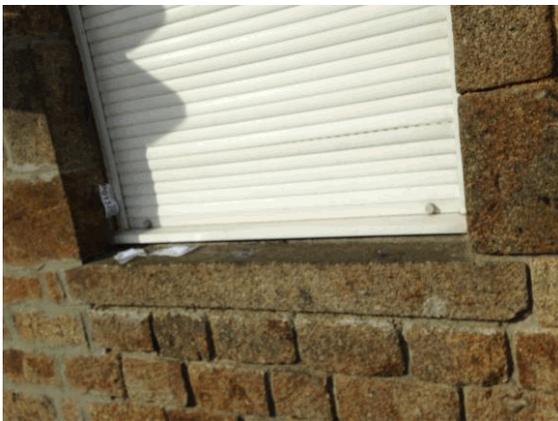
002HD001431 n°13 - 1 (P13)

Façade avant	Vol 6 (Façade avant)	Menuiseries	Reprise d'étanchéité grise	P13	Réalisation d'un prélèvement		002HD0014 31 n°13 - 1 - 002HD0014 31 n°13 - 2	P13	Matériau souple blanc en vrac avec poussières	Négatif	Négatif sur analyse

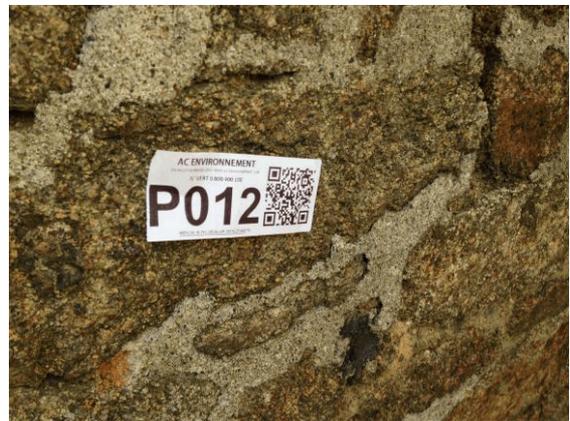
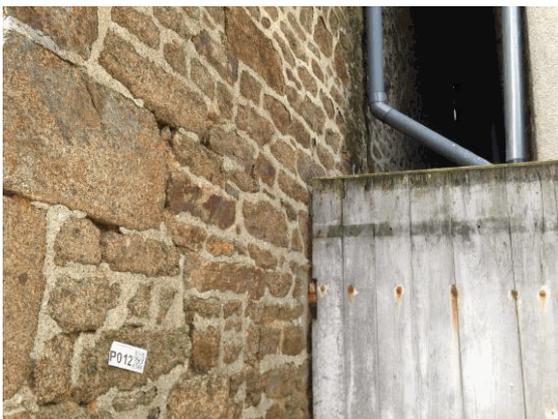
002HD001431 n°12 - 1 (P12)

Façade droite	Vol 7 (Façade droite)	Murs	joint d'assemblage des pierres (enduit beige)	S9	Sondage et extension de la zone homogène du prélèvement P12		002HD0014 31 n°12 - 1 - 002HD0014 31 n°12 - 2	P12	Matériau gris en vrac hétérogène + matériau beige en vrac non séparable	Négatif	Négatif sur analyse
Façade arrière	Vol 8 (Façade arrière)	Murs	joint d'assemblage des pierres (enduit beige)	S10	Sondage et extension de la zone homogène du prélèvement P12		002HD0014 31 n°12 - 1 - 002HD0014 31 n°12 - 2	P12	Matériau gris en vrac hétérogène + matériau beige en vrac non séparable	Négatif	Négatif sur analyse
Façade gauche	Vol 9 (Façade gauche)	Murs	joint d'assemblage des pierres (enduit beige)	S11	Sondage et extension de la zone homogène du prélèvement P12		002HD0014 31 n°12 - 1 - 002HD0014 31 n°12 - 2	P12	Matériau gris en vrac hétérogène + matériau beige en vrac non séparable	Négatif	Négatif sur analyse

P12	Façades	Murs	Matériau gris en vrac hétérogène + matériau beige en vrac non séparable - -	Façade avant - Vol 6 (Façade avant)	
P13	Façades	Menuiseries	Matériau souple blanc en vrac avec poussières - -	Façade avant - Vol 6 (Façade avant)	
P14	Parois verticales intérieures et enduits	Murs et cloisons	Matériau blanc en vrac hétérogène + matériau gris en vrac non séparable - -	Combles - Vol 10 (comble)
