## Rapport de mission de repérage des matériaux et produits contenant de l'amiante avant travaux

Adresse :	RUE DU CHENE
CP - Ville :	53290 GREZ EN BOUERE
Référence client :	_0047000001_
Date du repérage :	06/04/2017
Désignation :	Bâtiment composé de 1 cage et de 2 étages

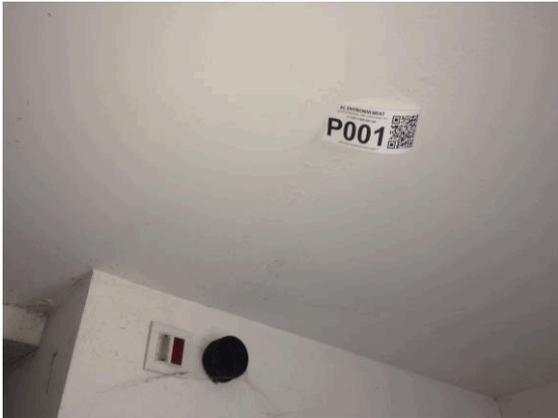
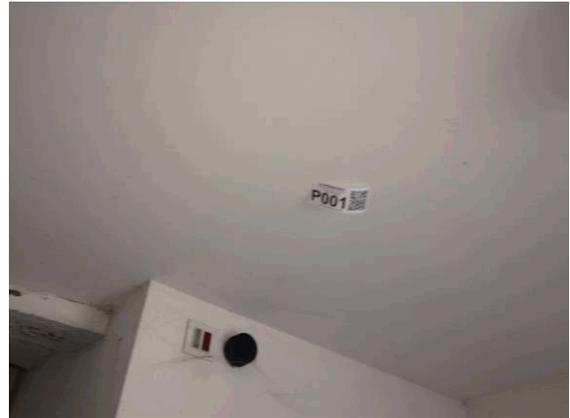
002OY000489 n°1 - 1 (P1)

Référence	Categorie	Composant	Materiu	Localisation	Observation
P1	Plafond et faux-plafonds	Plafonds	Matériau plâtreux blanc en vrac non séparable + carton non séparable + peinture non séparable - plafond placoplatre droit -	Partie commune RDC - Vol 2 (P.C.-1-RDC)	
P2	Parois verticales intérieures et enduits	Murs et cloisons	Enduit plâtreux blanc en vrac non séparable + papier non séparable + peinture non séparable - doublages placoplatre -	Partie commune RDC - Vol 2 (P.C.-1-RDC)	
P3	Revêtement de sol	Revêtement de sol	Matériau compact gris hétérogène - -	Partie commune RDC - Vol 1 (Local commun)	
P4	Revêtement de sol	Revêtement de sol	Matériau compact gris hétérogène - à motifs -	Partie commune RDC - Vol 2 (P.C.-1-RDC)	
P5	Parois verticales intérieures et enduits	Murs et cloisons	Enduit compact gris hétérogène - gaine techniques -	Partie commune RDC - Vol 1 (Local commun)	
P6	Parois verticales intérieures et enduits	Murs et cloisons	Matériau beige en vrac hétérogène - sur murs de pierres -	Partie commune RDC - Vol 1 (Local commun)

Fraction Analysée	Technique analytique et date d'analyse	Résultat	Type d'amiante	Nb de préparations
▶ Matériau plâtreux blanc en vrac non séparable + carton non séparable + peinture non séparable	META le 24/04/2017	Amiante non détecté	---	1

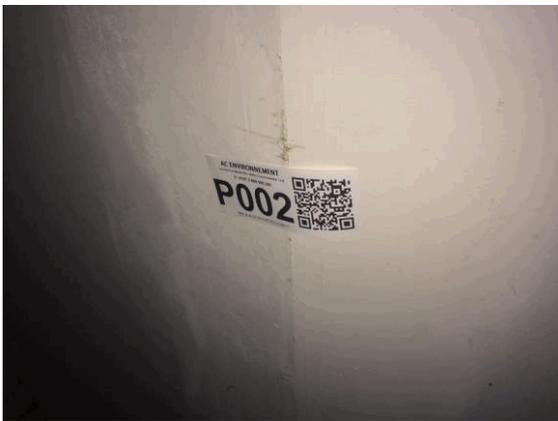
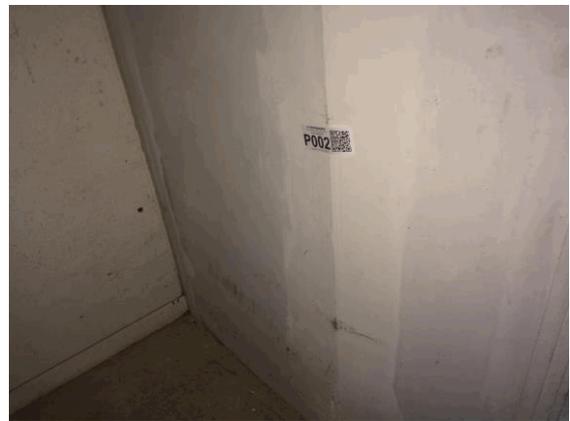
002OY000489 n°2 - 1 (P2)

Fraction Analysée	Technique analytique et date d'analyse	Résultat	Type d'amiante	Nb de préparations
▶ Enduit plâtreux blanc en vrac non séparable + papier non séparable + peinture non séparable	META le 24/04/2017	Amiante non détecté	---	1

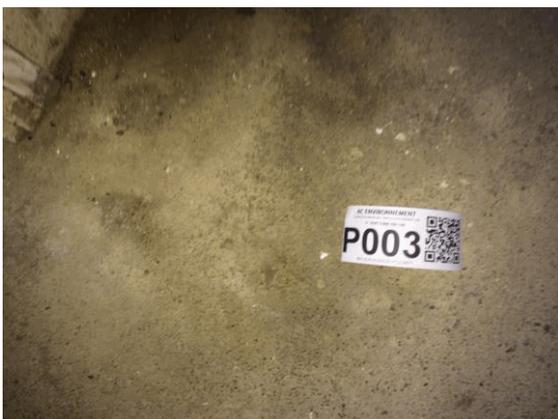
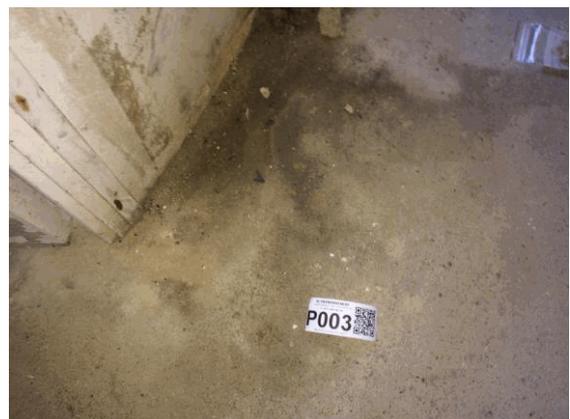
002OY000489 n°3 - 1 (P3)

Fraction Analysée	Technique analytique et date d'analyse	Résultat	Type d'amiante	Nb de préparations
▶ Matériau compact gris hétérogène	META le 24/04/2017	Amiante non détecté	---	1

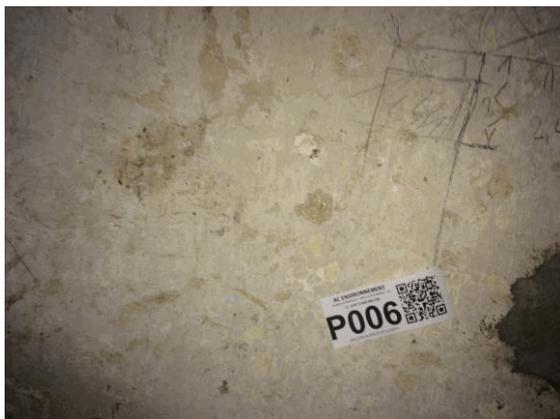
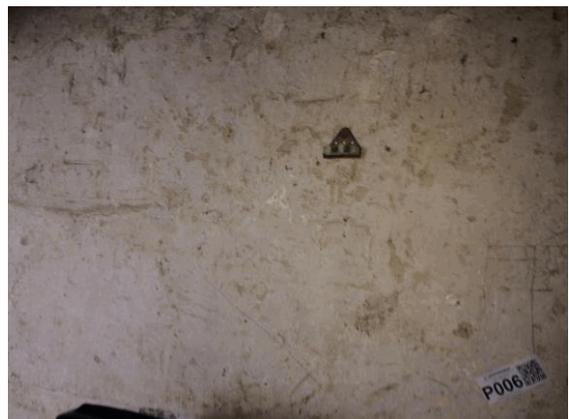
002OY000489 n°6 - 1 (P6)

Partie commune RDC	Vol 1 (Local commun)	Murs et cloisons	Enduit plâtre	P6	Réalisation d'un prélèvement	sur murs de pierres	002OY000 489 n°6 - 1 - - 002OY000 489 n°6 - 2	P6	Matériau beige en vrac hétérogène	Négatif	Négatif sur analyse

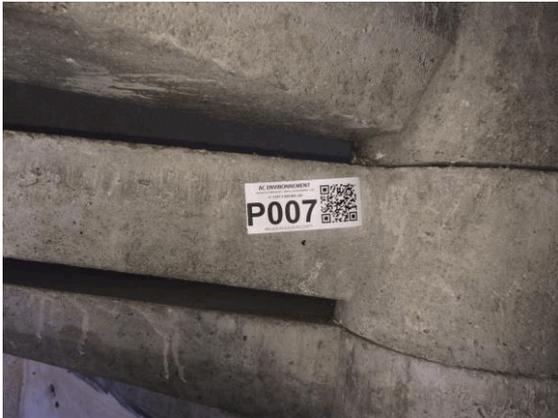
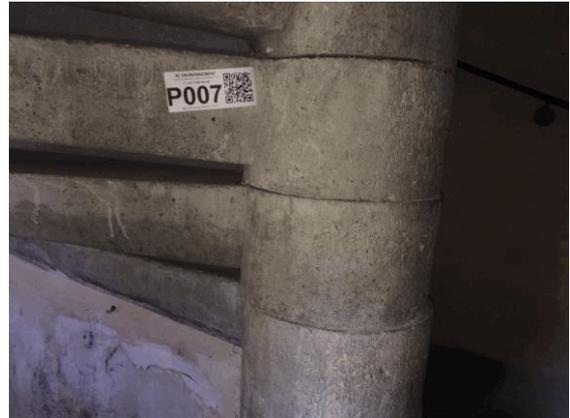
002OY000489 n°7 - 1 (P7)

P7	Revêtement de sol	Revêtement de sol	Matériau compact gris hétérogène - colimaçons -	Partie commune RDC - Vol 3 (P.C.-2-RDC)	
P8	Plafond et faux-plafonds	Plafonds	Matériau plâtreux blanc en vrac non séparable + carton non séparable + peinture non séparable - plafond placoplatre rampant dernier étage -	Partie commune Etages - Vol 5 (P.C.-2-R+2)	
P9	Parois verticales intérieures et enduits	Murs et cloisons	Enduit beige en vrac hétérogène - beiges projeté -	Partie commune RDC - Vol 3 (P.C.-2-RDC)	
P10	Façades	Menuiseries	Matériau souple incolore avec poussières - des appuis fenêtres -	Façade avant gauche - Vol 8 (Façade avant gauche)	
P11	Façades	Murs	Enduit beige en vrac hétérogène - Beige -	Façade avant gauche - Vol 8 (Façade avant gauche)	
P12	Façades	Murs	Matériau compact blanc hétérogène - gris des briques rouges -	Façade avant gauche - Vol 8 (Façade avant gauche)	
P13	Façades	Murs	Enduit compact gris hétérogène non séparable + peinture non séparable - lissé autour des ouvertures -	Façade avant gauche - Vol 8 (Façade avant gauche)

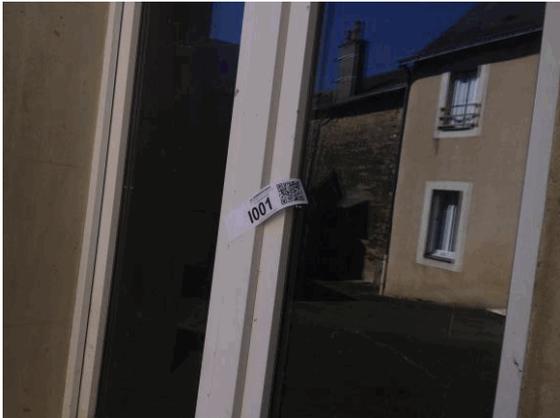
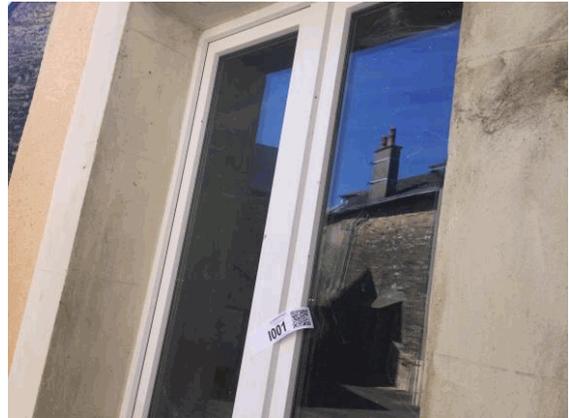
Partie commune RDC	Vol 1 (Local commun)	Menuiseries PVC	joints d'étanchéité/ mastics	I1	noirs		I1 - 1 - I1 - 2				Aucun prélèvement réalisé à la demande du client sur les menuiseries PVC

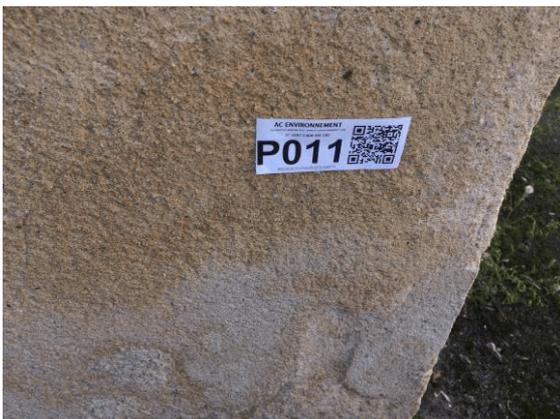
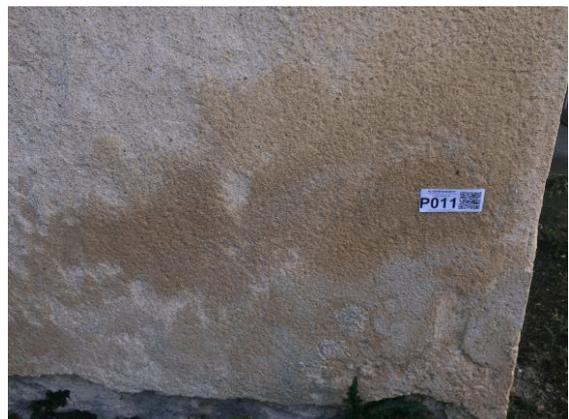
002OY000489 n°11 - 1 (P11)

Façade avant gauche	Vol 8 (Façade avant gauche)	Murs	Enduits projetés	P11	Réalisation d'un prélèvement	Beige	002OY000 489 n°11 - 1 - 002OY000 489 n°11 - 2	P11	Enduit beige en vrac hétérogène	Négatif	Négatif sur analyse
Façade avant gauche	Vol 8 (Façade avant gauche)	Murs	Enduits projetés	P11	Sondage et extension de la zone homogène du prélèvement P11	Beige	002OY000 489 n°11 - 1 - 002OY000 489 n°11 - 2	P11	Enduit beige en vrac hétérogène	Négatif	Négatif sur analyse

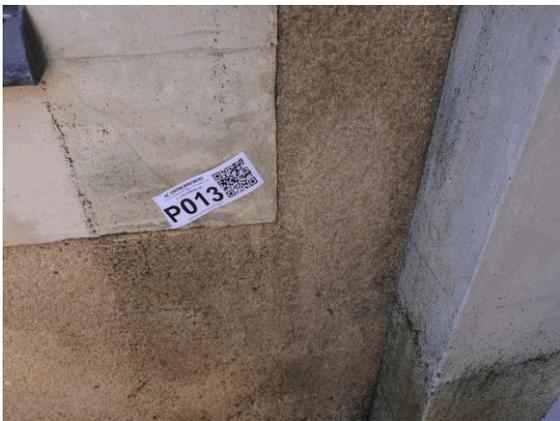
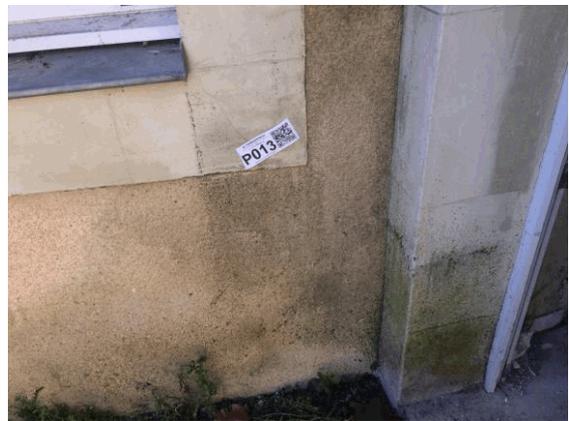
002OY000489 n°13 - 1 (P13)

Façade avant gauche	Vol 8 (Façade avant gauche)	Murs	Enduits projetés	P13	Sondage et extension de la zone homogène du prélèvement P13	lissé autour des ouvertures	002OY000 489 n°13 - 1 - 002OY000 489 n°13 - 2	P13	Enduit compact gris hétérogène non séparable + peinture non séparable	Négatif	Négatif sur analyse
Façade avant droite	Vol 9 (Façade avant droite)	Murs	Enduits projetés	S9	Sondage et extension de la zone homogène du prélèvement P13	lissé autour des ouvertures	002OY000 489 n°13 - 1 - 002OY000 489 n°13 - 2	P13	Enduit compact gris hétérogène non séparable + peinture non séparable	Négatif	Négatif sur analyse

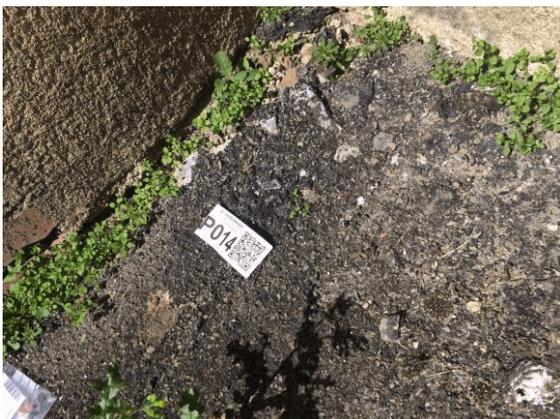
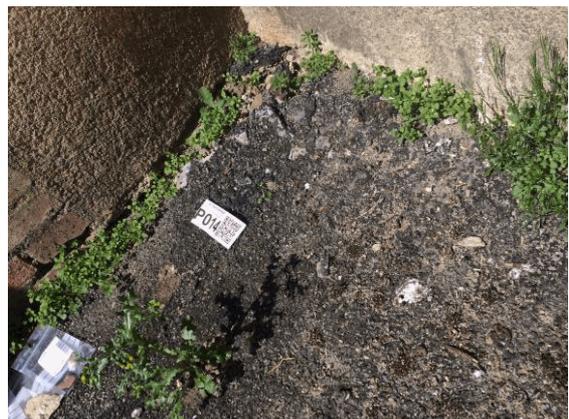
002OY000489 n°14 - 1 (P14)

P14	Voies et réseaux divers	Revêtement routier	Agrégats d'enrobés bitumineux – prise d'essai 1 + agrégats d'enrobés bitumineux – prise d'essai 2 + agrégats d'enrobés bitumineux – prise d'essai 3 - -	plan masse + toiture - Vol 7 (Extérieur)	
P15	Façades	Murs	Matériau beige en vrac hétérogène - beiges au dessus de la toiture -	Façade avant gauche - Vol 8 (Façade avant gauche)
