## Rapport de mission de repérage des matériaux et produits contenant de l'amiante avant travaux

| Adresse : | 10 BIS RUE DU MANS - RTE DU MANS |
| CP - Ville : | 53210 SOULGE SUR OUETTE |
| Désignation : | Appartement n° 1 de type 2 situé au RDC |

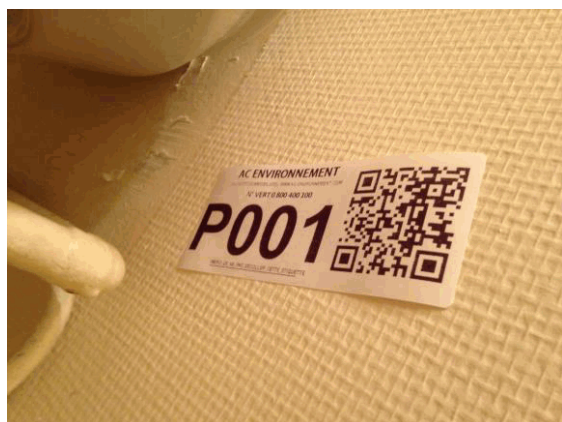
002HD001528 n°1 - 1 (P1)

| Plan | Localisation | Composant | Partie composant | Descriptif de l'action menée | | | | Laboratoire | | | Conclusion |
|---|---|---|---|---|---|---|---|---|---|---|---|
| Appartement n°1 | Vol 3 (W.C) | Murs et cloisons | Enduit plâtre (Porteur pièces humides) | P1 | Réalisation d'un prélèvement | | 002HD0015<br>28 n°1 - 1 -<br>002HD0015<br>28 n°1 - 2 | P1 | Enduit plâtreux blanc en vrac + peinture non séparable | Négatif | Négatif sur analyse |

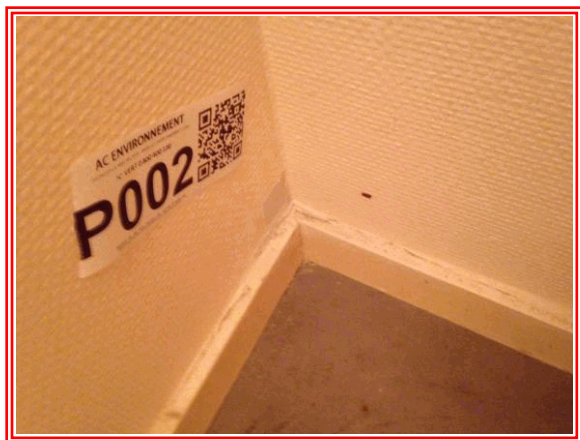
002HD001528 n°2 - 1 (P2)

Prélèvement Bandes à Placoplatre amiantés dans les pièces humides.

| Plan | Localisation | Composant | Partie composant | Descriptif de l'action menée | | | | Laboratoire | | | Conclusion |
|---|---|---|---|---|---|---|---|---|---|---|---|
| Appartement n°1 | Vol 3 (W.C) | Cloisons légères ou préfabriquées | Cloison et doublage plaque plâtre pièces humides | P2 | Réalisation d'un prélèvement | | 002HD0015<br>28 n°2 - 1 -<br>002HD0015<br>28 n°2 - 2 | P2 | Enduit plâtreux blanc en vrac + carton non séparable + papier non séparable + toile fibreuse blanche non séparable + peinture non séparable | Positif | Présence sur analyse |

Possibilité de réaliser des prélèvements complémentaires sur les bandes à Placoplatre avec un prélèvement supplémentaire dans une autre pièce humide et un dans une autre pièce sèche afin de confirmer ou non les premiers résultats obtenu.

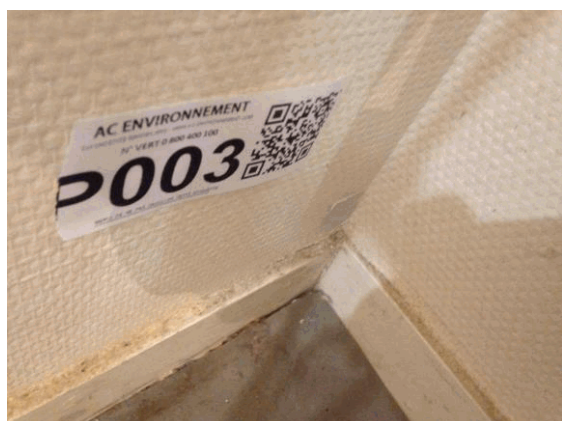
002HD001528 n°3 - 1 (P3)

| Plan | Localisation | Composant | Partie composant | Descriptif de l'action menée | | | | Laboratoire | | | Conclusion |
|---|---|---|---|---|---|---|---|---|---|---|---|
| Appartement n°1 | Vol 5 (Dégagement) | Cloisons légères ou préfabriquées | Cloison et doublage plaque plâtre pièces sèches | P3 | Réalisation d'un prélèvement | | 002HD0015<br>28 n°3 - 1 -<br>002HD0015<br>28 n°3 - 2 | P3 | Enduit plâtreux blanc en vrac + carton non séparable + papier non séparable + toile fibreuse blanche non séparable + peinture non séparable | Négatif | Négatif sur analyse |

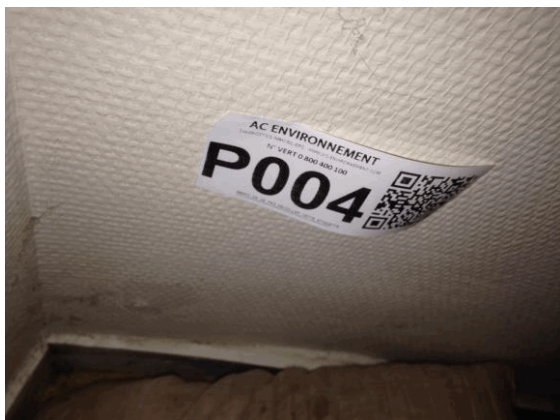
002HD001528 n°4 - 1 (P4)

| Plan | Localisation | Composant | Partie composant | Descriptif de l'action menée | | | | Laboratoire | | | Conclusion |
|---|---|---|---|---|---|---|---|---|---|---|---|
| Appartement n°1 | Vol 2 (Chambre) | Murs et cloisons | Enduit plâtre (Porteur pièces sèches) | P4 | Réalisation d'un prélèvement | | 002HD0015<br>28 n°4 - 1 -<br>002HD0015<br>28 n°4 - 2 | P4 | Enduit plâtreux blanc en vrac + peinture en faible quantité non séparable | Négatif | Négatif sur analyse |

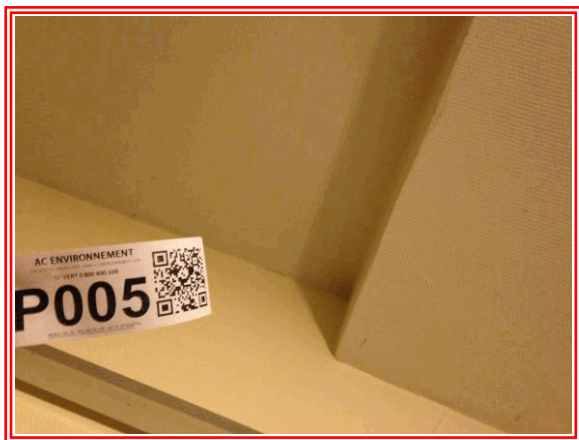
002HD001528 n°5 - 1 (P5)

| Localisation | Catégorie | Composant | Partie de composant | Sur avis / réf pré. |
|---|---|---|---|---|
| Vol 2 (Chambre) | Plafond et faux-plafonds | Faux plafonds | Enduit plâtre sur latti bois (plafonds pièces sèches ) | P5 |

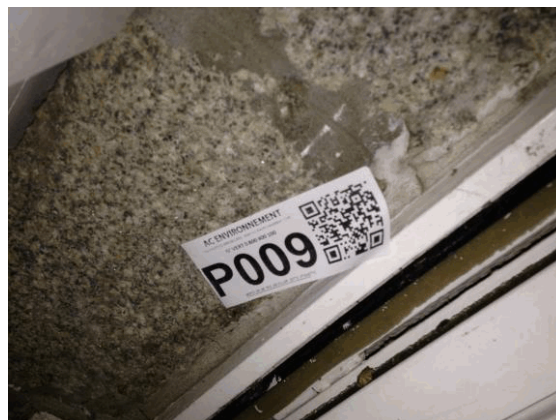
002HD001528 n°9 - 1 (P9)

| Plan | Localisation | Composant | Partie composant | Descriptif de l'action menée | | | | Laboratoire | | | Conclusion |
|---|---|---|---|---|---|---|---|---|---|---|---|
| Appartement n°1 | Vol 2 (Chambre) | Menuiseries | Reprise d'étanchéité | P9 | Réalisation d'un prélèvement | | 002HD0015<br>28 n°9 - 1 -<br>002HD0015<br>28 n°9 - 2 | P9 | Matériau souple blanc avec poussières | Négatif | Négatif sur analyse |

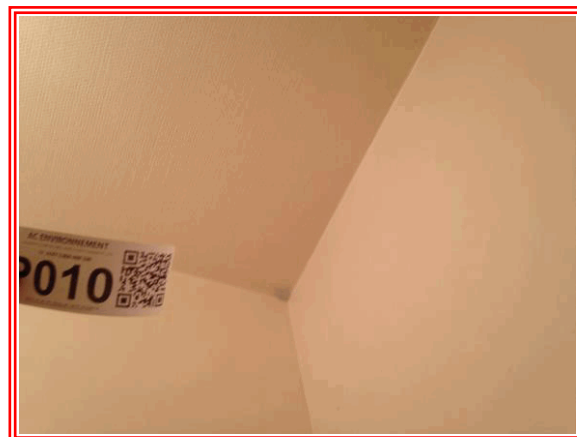
002HD001528 n°10 - 1 (P10)

| Localisation | Catégorie | Composant | Partie de composant | Sur avis / réf pré. |
|---|---|---|---|---|
| Vol 4 (SDB) | Plafond et faux-plafonds | Faux plafonds | Enduits plâtre sur latti bois (plafonds pièces humides ) | P10 |

| Plan | Localisation | Composant | Partie composant | Descriptif de l'action menée | | | | Laboratoire | | | Conclusion |
|---|---|---|---|---|---|---|---|---|---|---|---|
| Appartement n°1 | Vol 4 (SDB) | Faux plafonds | Enduits plâtre sur latti bois (plafonds pièces humides ) | P10 | Réalisation d'un prélèvement | | 002HD001528 n°10 - 1 | P10 | Enduit plâtreux blanc en vrac + papier non séparable + toile fibreuse blanche non séparable + peinture non séparable | Positif | Présence sur analyse |

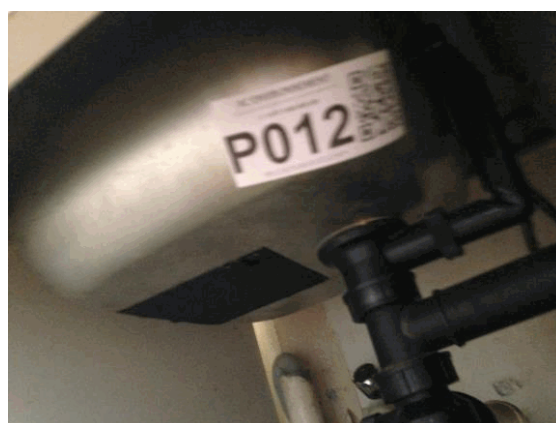
002HD001528 n°12 - 1 (P12)

| Plan | Localisation | Composant | Partie composant | Descriptif de l'action menée | | | | Laboratoire | | | Conclusion |
|---|---|---|---|---|---|---|---|---|---|---|---|
| Appartement n°1 | Vol 1 (Séjour / Cuisine) | Evier | Tampon bitumineux | P12 | Réalisation d'un prélèvement | | 002HD0015<br>28 n°12 - 1 | P12 | Tampon bitumineux noir | Négatif | Négatif sur analyse |

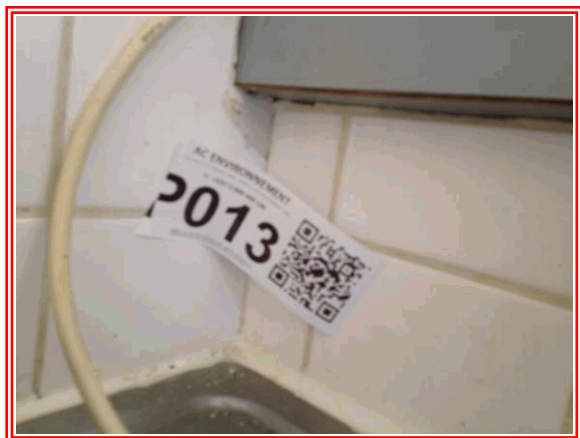
002HD001528 n°13 - 1 (P13)

| Localisation | Catégorie | Composant | Partie de composant | Sur avis / réf pré. |
|---|---|---|---|---|
| Vol 1 (Séjour / Cuisine) | Revêtement de mur | Revêtement de mur | Colle de carrelage (faïence cuisine ) | P13 |

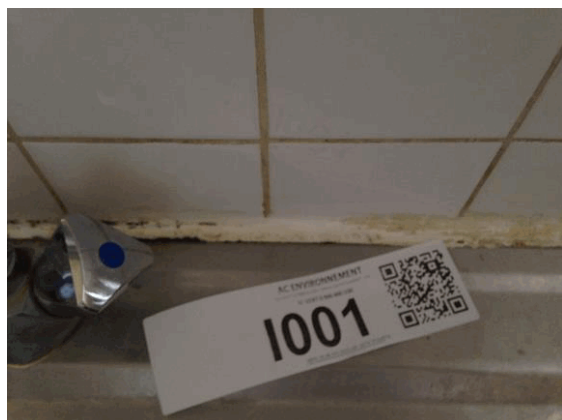
| Plan | Localisation | Composant | Partie composant | Descriptif de l'action menée | | | | Laboratoire | | | Conclusion |
|---|---|---|---|---|---|---|---|---|---|---|---|
| Appartement n°1 | Vol 1 (Séjour / Cuisine) | Evier | Mastic étanchéité | I1 | | | I1 - 1 | | | | Aucun prélèvement réalisé à la demande du client sur l'ensemble des mastics des appareils sanitaires et équipements divers |
| Appartement n°1 | Vol 4 (SDB) | Evier | Mastic étanchéité | I1 | | | I1 - 1 | | | | Aucun prélèvement réalisé à la demande du client sur l'ensemble des mastics des appareils sanitaires et équipements divers |
