Rapport de mission de repérage des matériaux et produits contenant de l'amiante avant travaux

Adresse :	RUE DU MANS
CP - Ville :	53210 SOULGE SUR OUETTE
Référence client :	_0047100001_
Date du repérage :	10/04/2017
Désignation :	Bâtiment composé de 1 cage et de 2 étages

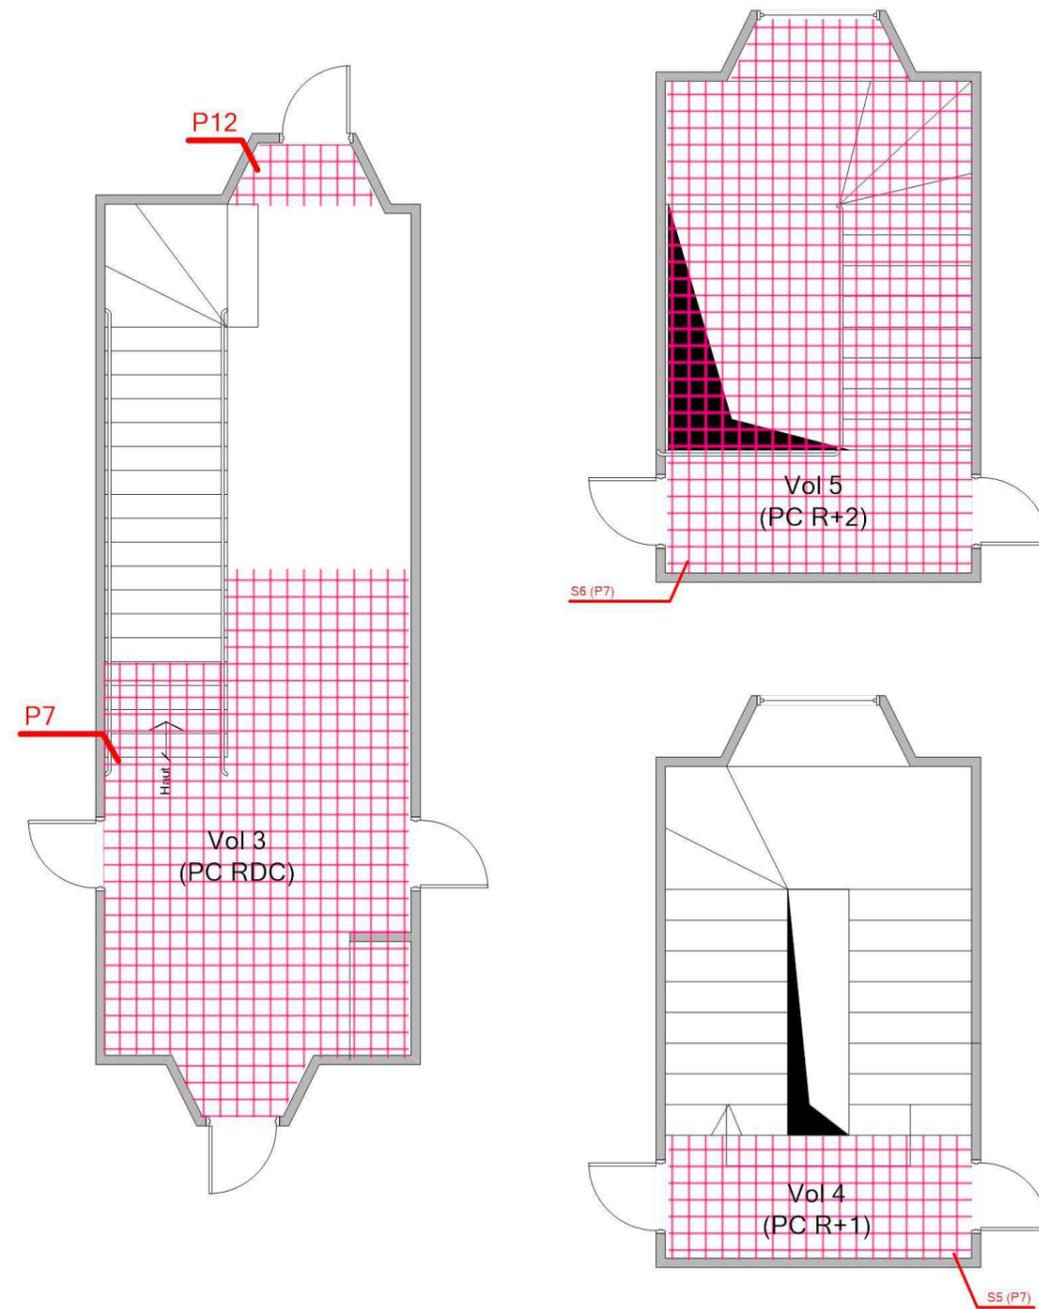
PC ETAGES - MPCA TOUTES CATÉGORIES CONFONDUES

P7 : Plafond (enduit entre plaque de plâtre)

P12 : Plafond Enduit plâtre

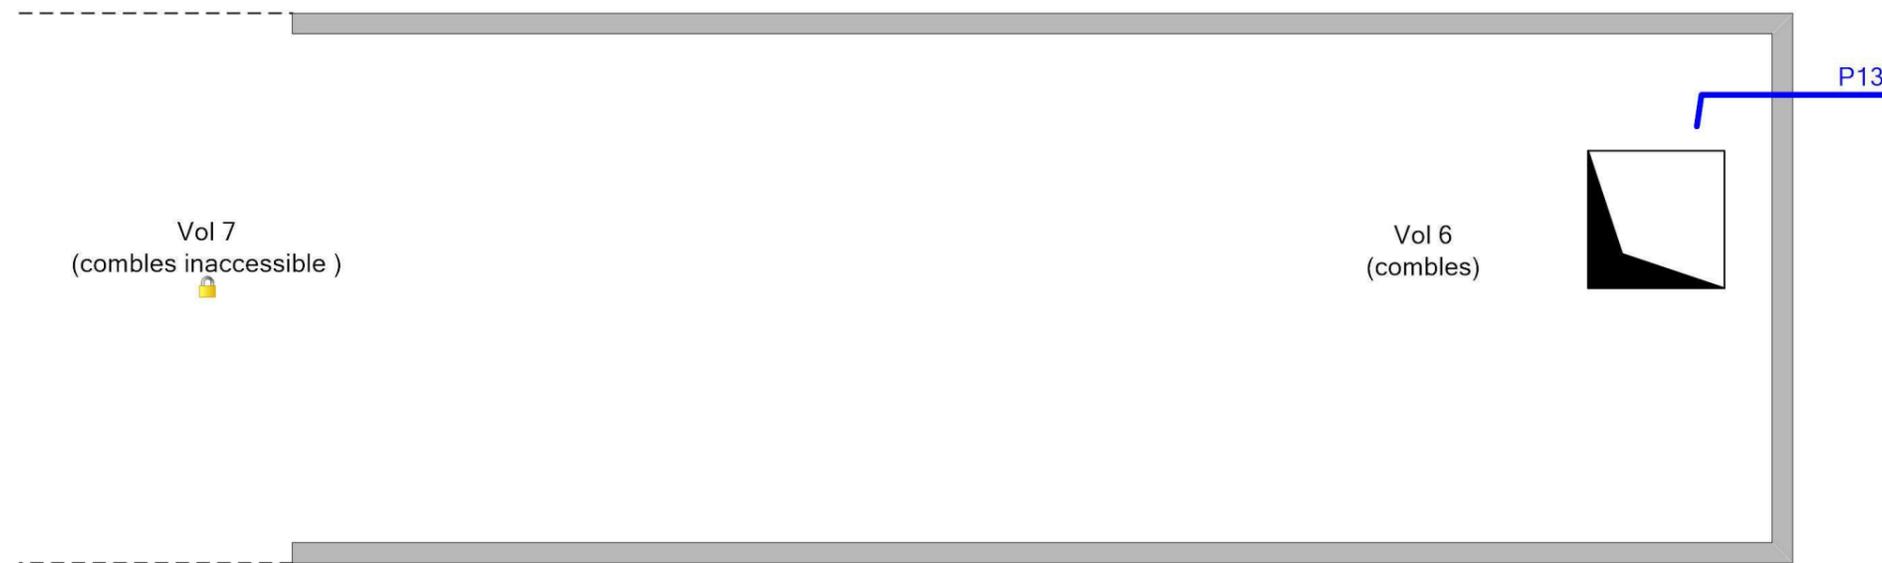
COMBLES - PLAN DE REPÉRAGE - ACTIONS MENÉES

Localisation / Désignation	Justification	Remarque
Combles - Vol 7 (combles inaccessible)	Risque sanitaire ou physique avéré	Pas d'accès

Note : En présence de locaux ou partie de locaux non visités, des investigations complémentaires devront être menées afin d'accéder à ces locaux, pour finaliser ce repérage.

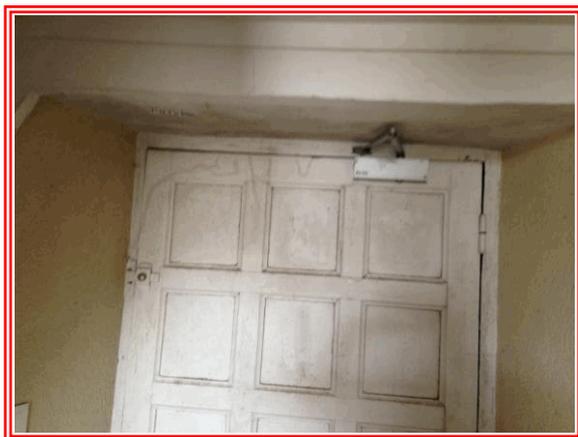
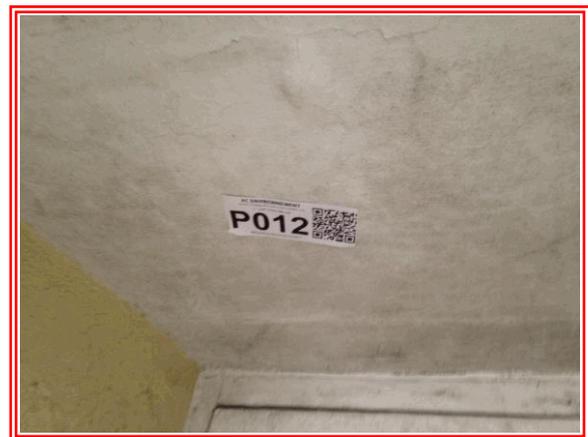
002HD001452 n°12 - 1 (P12)

Localisation	Catégorie	Composant	Partie de composant	Sur avis / réf pré.
Vol 3 (PC RDC)	Plafond et faux-plafonds	Faux plafonds	Joints panneau / plaques	P7
Vol 4 (PC R+1)	Plafond et faux-plafonds	Faux plafonds	Joints panneau / plaques	P7
Vol 5 (PC R+2)	Plafond et faux-plafonds	Faux plafonds	Joints panneau / plaques	P7
Vol 3 (PC RDC)	Plafond et faux-plafonds	Plafonds	Enduit plâtre	P12

P7	Plafond et faux-plafonds	Faux plafonds	Matériau plâtreux blanc + peinture + papier - Plafond plaque plâtre -	PC Etages - Vol 3 (PC RDC)	
P8	Revêtement de sol	Revêtement de sol	Colle grise + matériau compact gris hétérogène + peinture en faible quantité non séparable - -	PC Etages - Vol 3 (PC RDC)	
P9	Revêtement de sol	Revêtement de sol	Revêtement souple beige + colle polymère jaune avec poussières + peinture en faible quantité non séparable - -	PC Etages - Vol 3 (PC RDC)	
P10	Parois verticales intérieures et enduits	Menuiseries	Matériau mou rouge avec poussières - -	PC Etages - Vol 4 (PC R+1)	
P11	Parois verticales intérieures et enduits	Murs et cloisons	Matériau plâtreux blanc + peinture - Enduit sur plaque de platre (embrasure fenêtre) -	PC Etages - Vol 4 (PC R+1)	
P12	Plafond et faux-plafonds	Plafonds	Enduit plâtreux blanc + peintures multiples en faible quantité non séparable - Plafond dur -	PC Etages - Vol 3 (PC RDC)

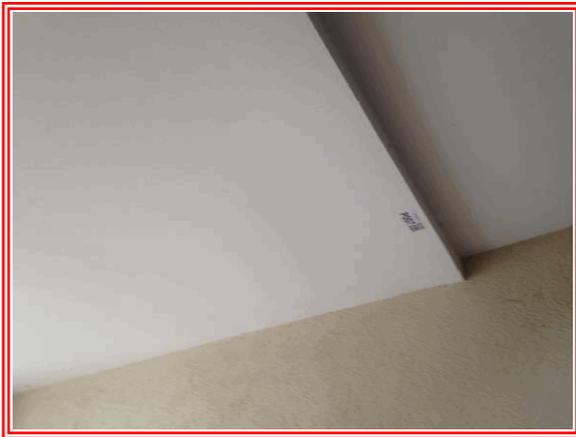
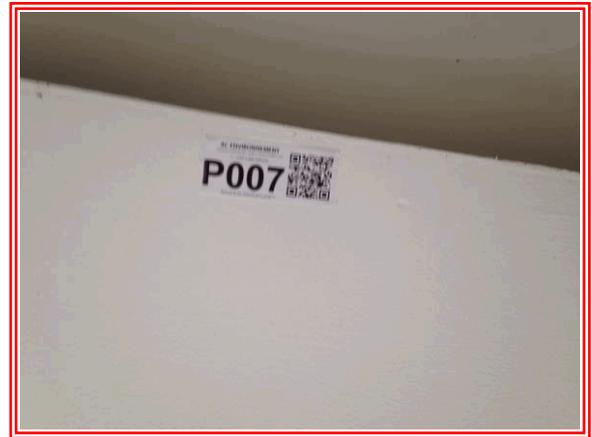
002HD001452 n°7 - 1 (P7)

PC Etages	Vol 5 (PC R+2)	Faux plafonds	Joints panneau / plaques	S6 (P7)	Sondage et extension de la zone homogène du prélèvement P7	Plafond plaque plâtre	002HD0014 52 n°7 - 1 - 002HD0014 52 n°7 - 2	P7	Matériau plâtreux blanc + peinture + papier	Positif	Présence sur analyse
PC Etages	Vol 3 (PC RDC)	Plafonds	Enduit plâtre	P12	Réalisation d'un prélèvement	Plafond dur	002HD0014 52 n°12 - 1 - - 002HD0014 52 n°12 - 2	P12	Enduit plâtreux blanc + peintures multiples en faible quantité non séparable	Positif	Présence sur analyse
