Rapport de mission de repérage des matériaux et produits contenant de l'amiante avant travaux

Adresse :	5 B IMP DE LA POSTE - IMP DE LA POSTE
CP - Ville :	53410 LA GRAVELLE
Référence client :	_00473000010000100002_
Date du repérage :	21/08/2017
Désignation :	Appartement n° 2 de type 2 situé au RDC

RAPPORT D'ESSAI N° IT071708-32195 EN DATE DU 25/08/2017 RECHERCHE ET IDENTIFICATION D'AMIANTE SUR UN PRELEVEMENT DE MATERIAU

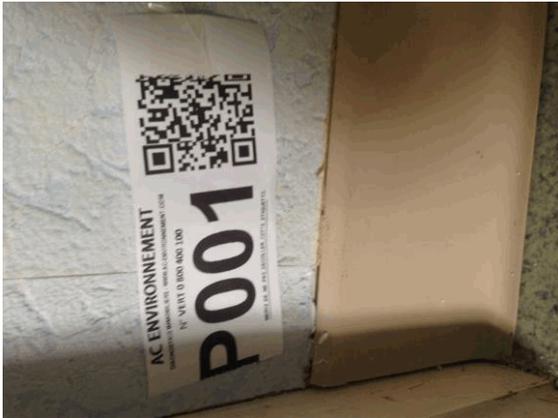
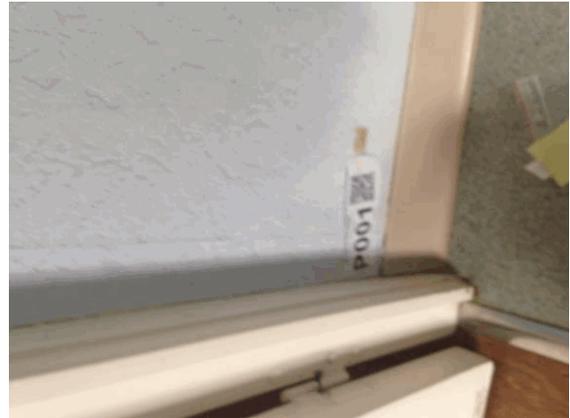
Référence	Localisation	Action
002VZ000106 n°1 - 1 (P1)	Appartement n°4 - Vol 2 (Entrée)	Prélevement négatif
002VZ000106 n°1 - 2 (P1)	Appartement n°4 - Vol 2 (Entrée)	Prélevement négatif
002VZ000106 n°2 - 1 (P2)	Appartement n°4 - Vol 5 (Séjour / Cuisine)	Prélevement négatif
002VZ000106 n°2 - 2 (P2)	Appartement n°4 - Vol 5 (Séjour / Cuisine)	Prélevement négatif
002VZ000106 n°3 - 1 (P3)	Appartement n°4 - Vol 4 (SDB)	Prélevement négatif
002VZ000106 n°3 - 2 (P3)	Appartement n°4 - Vol 4 (SDB)	Prélevement négatif
002VZ000106 n°4 - 1 (P4)	Appartement n°4 - Vol 3 (W.C)	Prélevement négatif
002VZ000106 n°5 - 1 (P5)	Appartement n°4 - Vol 4 (SDB)	Prélevement négatif
002VZ000106 n°5 - 2 (P5)	Appartement n°4 - Vol 4 (SDB)	Prélevement négatif
002VZ000106 n°6 - 1 (P6)	Appartement n°4 - Vol 4 (SDB)	Prélevement négatif
002VZ000106 n°6 - 2 (P6)	Appartement n°4 - Vol 4 (SDB)	Prélevement négatif
002VZ000106 n°7 - 1 (P7)	Appartement n°4 - Vol 4 (SDB)	Prélevement négatif

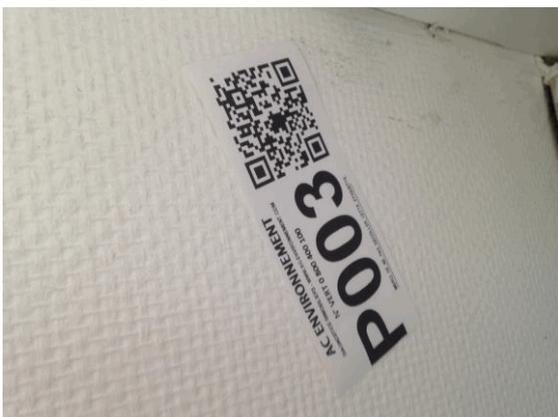
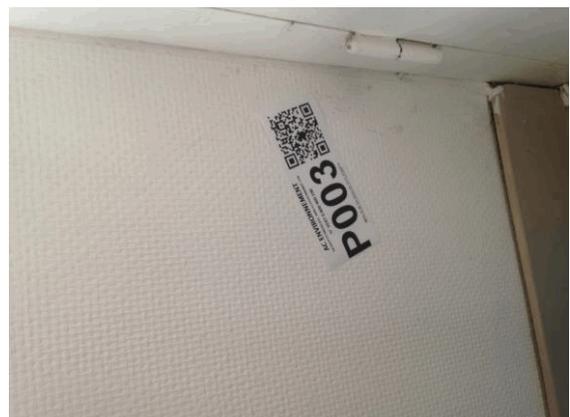
Appartement n°4	Vol 3 (W.C)	Cloisons légères ou préfabriquées	Cloison et doublage plaque plâtre pièces humides	S1	Sondage et extension de la zone homogène du prélèvement P3		002VZ000 106 n°3 - 1 - 002VZ000 106 n°3 - 2	P3	Matériau plâtreux blanc en vrac + carton non séparable + peinture avec couche en toile non séparable	Négatif	Négatif sur analyse
Appartement n°4	Vol 2 (Entrée)	Menuiseries	porte d'entrée	P12	Réalisation d'un prélèvement		002VZ000 106 n°12 - 1 - 002VZ000 106 n°12 - 2	P12	Matériau souple noir en vrac + peinture en faible quantité non séparable	Négatif	Négatif sur analyse
Appartement n°4	Vol 1 (Chambre)	Menuiseries	joint de velux	P13	Réalisation d'un prélèvement		002VZ000 106 n°13 - 1	P13	Matériau souple noir avec poussières	Négatif	Négatif sur analyse
Appartement n°4	Vol 4 (SDB) - Vol 5 (Séjour / Cuisine)	Menuiseries	joint de velux	S17 - S18 - S19	Sondage et extension de la zone homogène du prélèvement P13		002VZ000 106 n°13 - 1	P13	Matériau souple noir avec poussières	Négatif	Négatif sur analyse

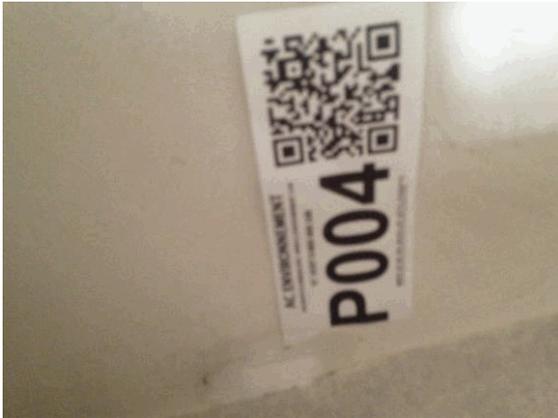
002VZ000106 n°4 - 1 (P4)

Appartement n°4	Vol 4 (SDB)	Plafonds	Plafond plaque plâtre pièces humides	S2	Sondage et extension de la zone homogène du prélèvement P4		002VZ000106 n°4 - 1	P4	Matériau plâtreux blanc en vrac + carton non séparable + peinture non séparable + papier non séparable	Négatif	Négatif sur analyse
Grille de résultats du repérage des MPCA pour la catégorie : Revêtement de mur

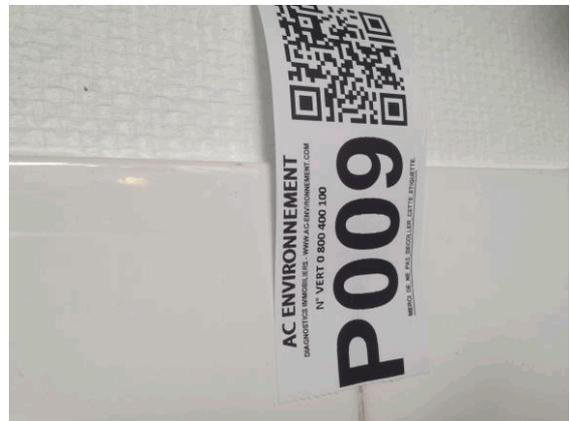
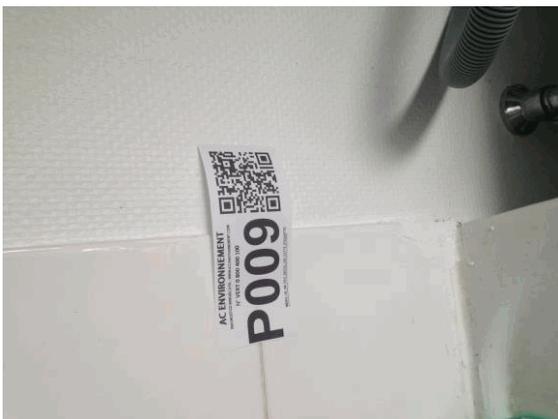
Appartement n°4	Vol 4 (SDB)	Revêtement de mur	Colle de carrelage (faïence blanche S.B.D)	P9	Sondage et extension de la zone homogène du prélèvement P9		002VZ000 106 n°9 - 1 - 002VZ000 106 n°9 - 2	P9	Colle beige en faible quantité + matériau souple blanc + peinture + carrelage	Négatif	Négatif sur analyse
Appartement n°4	Vol 5 (Séjour / Cuisine)	Revêtement de mur	Colle de carrelage (faïence blanche cuisine)	P10	Réalisation d'un prélèvement		002VZ000 106 n°10 - 1 - 002VZ000 106 n°10 - 2	P10	Colle beige + peinture non séparable + carrelage	Négatif	Négatif sur analyse
Appartement n°4	Vol 5 (Séjour / Cuisine)	Revêtement de mur	Colle de carrelage (faïence blanche cuisine)	P10	Sondage et extension de la zone homogène du prélèvement P10		002VZ000 106 n°10 - 1 - 002VZ000 106 n°10 - 2	P10	Colle beige + peinture non séparable + carrelage	Négatif	Négatif sur analyse

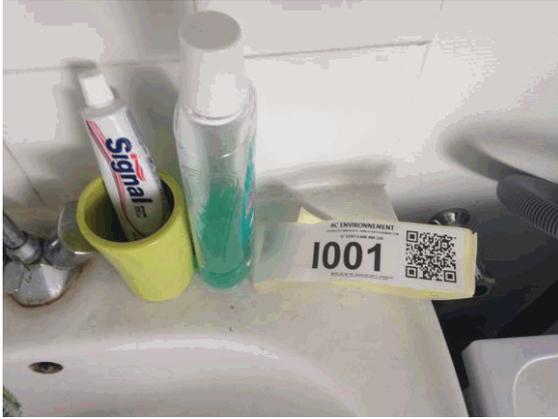
I1 - 1

Localisation	Matériau	Justification
Vol 5 (Séjour / Cuisine)	Mastic étanchéité	Aucun prélèvement réalisé à la demande du client sur l'ensemble des mastics des appareils sanitaires et équipements divers
Vol 4 (SDB)	Mastic étanchéité	Aucun prélèvement réalisé à la demande du client sur l'ensemble des mastics des appareils sanitaires et équipements divers
Vol 4 (SDB)	Lés plastiques avec sous-couche + ragréages supplémentaires	Aucun prélèvement réalisé à la demande du client sur les revêtements de sols non d'origines.
Vol 5 (Séjour / Cuisine)	Lés plastiques avec sous-couche + ragréages supplémentaires	Aucun prélèvement réalisé à la demande du client sur les revêtements de sols non d'origines.
Vol 2 (Entrée)	Lés plastiques avec sous-couche + ragréages supplémentaires	Aucun prélèvement réalisé à la demande du client sur les revêtements de sols non d'origines.
Vol 1 (Chambre)	Lés plastiques avec sous-couche + ragréages supplémentaires	Aucun prélèvement réalisé à la demande du client sur les revêtements de sols non d'origines.

Appartement n°4 - Vol 5 (Séjour / Cuisine)	I1
	Appartement n°4 - Vol 4 (SDB)	I2

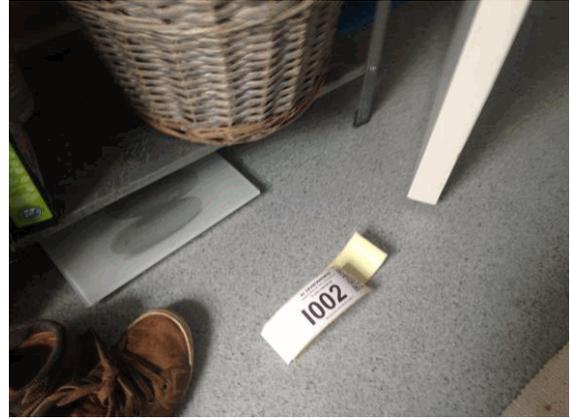
I2 - 1

Localisation / Désignation	Justification	Remarque
Vol 4 (SDB) - Appartement n°4	Inaccessible sans sondage destructif	sous la douche

Note : En présence de locaux ou partie de locaux non visités, des investigations complémentaires devront être menées afin d'accéder à ces locaux, pour finaliser ce repérage.
