## Rapport de mission de repérage des matériaux et produits contenant de l'amiante avant travaux

| Adresse : | 3 IMP DE LA POSTE - IMP DE LA POSTE |
| Date du repérage : | 07/03/2017 |
| Désignation : | Appartement n° 5 de type 3 situé au RDC |

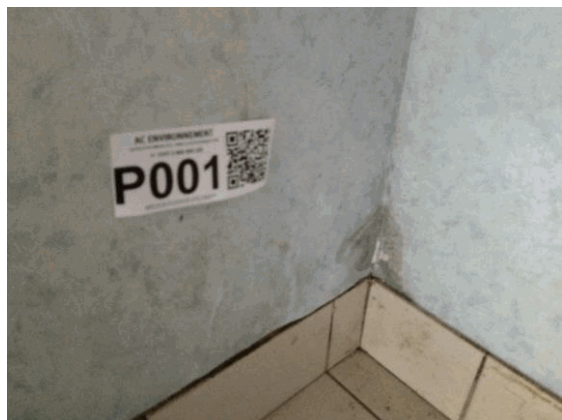
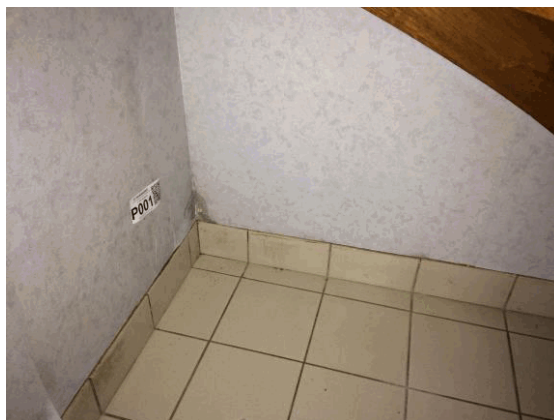
002OY000435 n°1 - 1 (P1)

| Plan | Localisation | Composant | Partie composant | Descriptif de l'action menée | | | | Laboratoire | | | Conclusion |
|---|---|---|---|---|---|---|---|---|---|---|---|
| Pavillon N°3 - N+0 | Vol 4 (Séjour) | Murs et cloisons | Jonction entre panneaux préfabriqués | P1 | Réalisation d'un prélèvement | Cloisons doublage pièces sèches | 002OY000<br>435 n°1 - 1<br>-<br>002OY000<br>435 n°1 - 2 | P1 | Enduit plâtreux blanc en vrac non séparable + carton non séparable + papier non séparable + peinture non séparable | Négatif | Négatif sur analyse |
| Pavillon N°3 - N+0 | Vol 4 (Séjour) - Vol 3 (Couloir) | Murs et cloisons | Jonction entre panneaux préfabriqués | P1 - S1 | Sondage et extension de la zone homogène du prélèvement P1 | Cloisons doublage pièces sèches | 002OY000<br>435 n°1 - 1<br>-<br>002OY000<br>435 n°1 - 2 | P1 | Enduit plâtreux blanc en vrac non séparable + carton non séparable + papier non séparable + peinture non séparable | Négatif | Négatif sur analyse |

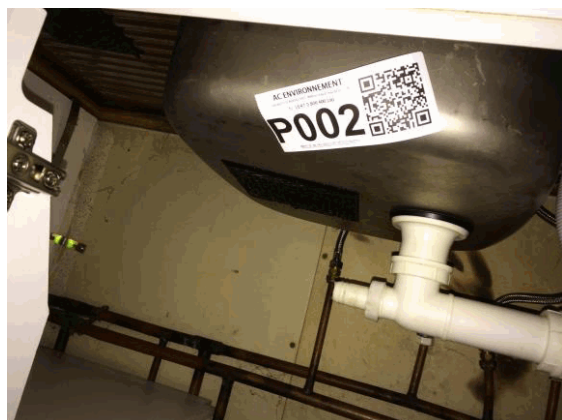
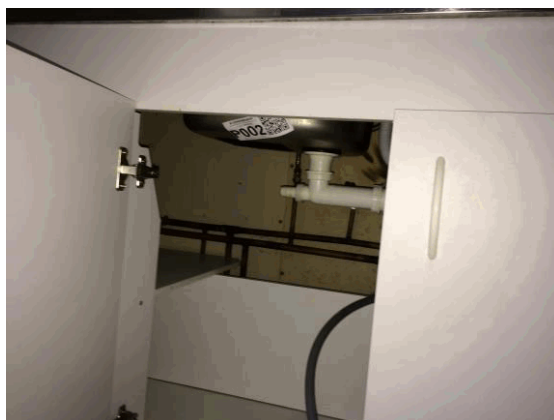
002OY000435 n°2 - 1 (P2)

| Plan | Localisation | Composant | Partie composant | Descriptif de l'action menée | | | | Laboratoire | | | Conclusion |
|---|---|---|---|---|---|---|---|---|---|---|---|
| Pavillon N°3 - N+0 | Vol 1 (Cuisine) | Evier | Tampon bitumineux | P2 | Réalisation d'un prélèvement | noir | 002OY000<br>435 n°2 - 1<br>-<br>002OY000<br>435 n°2 - 2 | P2 | Tampon bitumineux noir | Négatif | Négatif sur analyse |

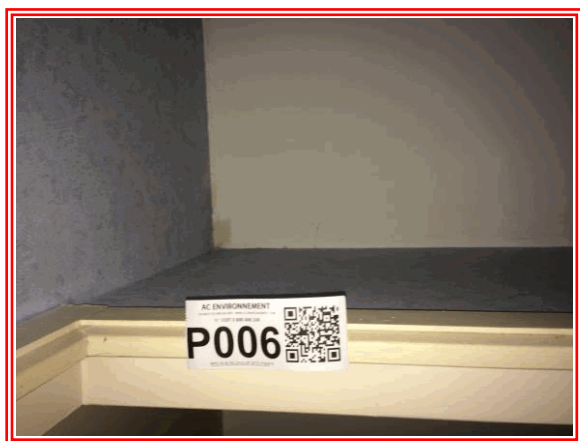
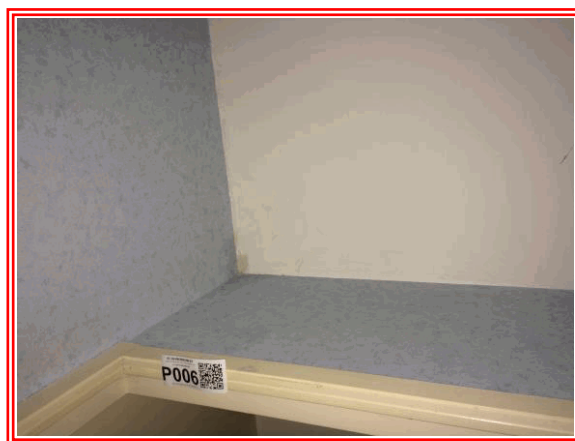
002OY000435 n°6 - 1 (P6)

| Localisation | Catégorie | Composant | Partie de composant | Sur avis / réf pré. |
|---|---|---|---|---|
| Vol 3 (Coulouir) | Plafond et faux-plafonds | Plafonds | Jonction entre panneaux préfabriqués | P6 |

| Plan | Localisation | Composant | Partie composant | Descriptif de l'action menée | | | | Laboratoire | | | Conclusion |
|---|---|---|---|---|---|---|---|---|---|---|---|
| Pavillon N°3 - N+0 | Vol 3 (Couloir) | Plafonds | Jonction entre panneaux préfabriqués | P6 | Réalisation d'un prélèvement | plafonds placoplatre pièces sèches | 002OY000<br>435 n°6 - 1<br>-<br>002OY000<br>435 n°6 - 2 | P6 | Enduit plâtreux blanc en vrac non séparable + carton non séparable + papier non séparable + peinture en vrac | Positif | Présence sur analyse |
| Pavillon N°3 - N+0 | Vol 4 (Séjour) | Plafonds | Jonction entre panneaux préfabriqués | S13 (P6) | Sondage et extension de la zone homogène du prélèvement P6 | plafonds placoplatre pièces sèches | 002OY000<br>435 n°6 - 1<br>-<br>002OY000<br>435 n°6 - 2 | P6 | Enduit plâtreux blanc en vrac non séparable + carton non séparable + papier non séparable + peinture en vrac | Positif | Présence sur analyse |
| Pavillon N°3 - N+1 | Vol 7 (Chambre 2) | Plafonds | Jonction entre panneaux préfabriqués | S14 (P6) | Sondage et extension de la zone homogène du prélèvement P6 | plafonds placoplatre pièces sèches | 002OY000<br>435 n°6 - 1<br>-<br>002OY000<br>435 n°6 - 2 | P6 | Enduit plâtreux blanc en vrac non séparable + carton non séparable + papier non séparable + peinture en vrac | Positif | Présence sur analyse |
| Pavillon N°3 - N+1 | Vol 5 (Dégagement) | Plafonds | Jonction entre panneaux préfabriqués | S15 (P6) | Sondage et extension de la zone homogène du prélèvement P6 | plafonds placoplatre pièces sèches | 002OY000<br>435 n°6 - 1<br>-<br>002OY000<br>435 n°6 - 2 | P6 | Enduit plâtreux blanc en vrac non séparable + carton non séparable + papier non séparable + peinture en vrac | Positif | Présence sur analyse |
| Pavillon N°3 - N+1 | Vol 6 (Chambre 1) | Plafonds | Jonction entre panneaux préfabriqués | S16 (P6) | Sondage et extension de la zone homogène du prélèvement P6 | plafonds placoplatre pièces sèches | 002OY000<br>435 n°6 - 1<br>-<br>002OY000<br>435 n°6 - 2 | P6 | Enduit plâtreux blanc en vrac non séparable + carton non séparable + papier non séparable + peinture en vrac | Positif | Présence sur analyse |

Sur les 2 logements visités, 2 prélèvements de jonctions entre plaques de plâtres des plafonds pièces humides et sèches sont revenus amianté dans le dossier 002OY000435. Des prélèvements complémentaires devront être menés. A défaut, ce matériau devra être considéré comme amianté dans l'ensemble du bâtiment. - Commentaire n°1 : Dans le cadre du diagnostic amiante type « avant démolition » dans le logement, certains matériaux susceptibles de contenir de l'amiante n'ont pas fait l'objet de prélèvements à la demande du client :

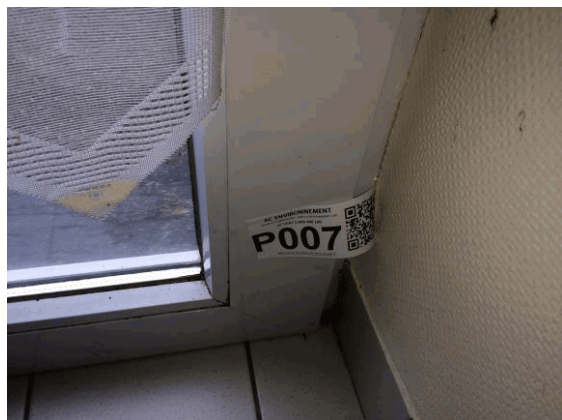
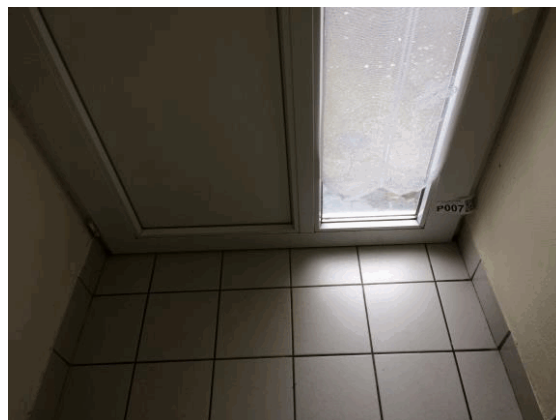
002OY000435 n°7 - 1 (P7)

| Plan | Localisation | Composant | Partie composant | Descriptif de l'action menée | | | | Laboratoire | | | Conclusion |
|---|---|---|---|---|---|---|---|---|---|---|---|
| Pavillon N°3 - N+0 | Vol 1 (Cuisine) | Porte d'entrée | Joint d'étanchéité | P7 | Réalisation d'un prélèvement | NOIR | 002OY000<br>435 n°7 - 1<br>-<br>002OY000<br>435 n°7 - 2 | P7 | Matériau souple noir + matériau souple gris avec poussières | Négatif | Négatif sur analyse |
| Pavillon N°3 - N+0 | Vol 4 (Séjour) | Porte d'entrée | Joint d'étanchéité | S17 | Sondage et extension de la zone homogène du prélèvement P7 | NOIR | 002OY000<br>435 n°7 - 1<br>-<br>002OY000<br>435 n°7 - 2 | P7 | Matériau souple noir + matériau souple gris avec poussières | Négatif | Négatif sur analyse |

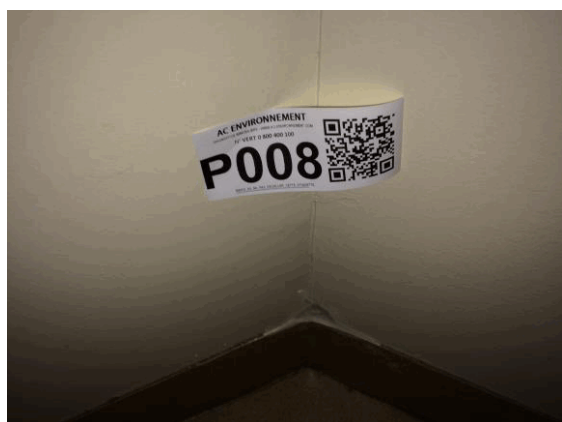
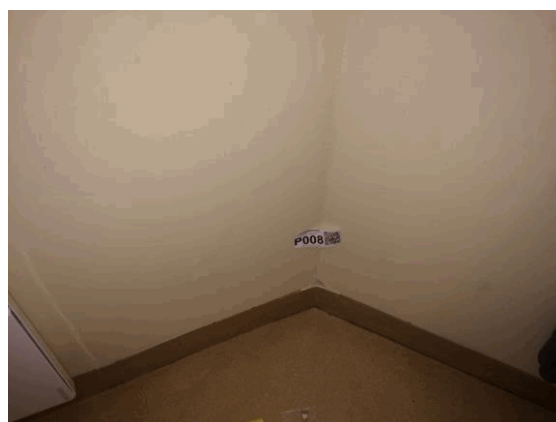
002OY000435 n°8 - 1 (P8)

| Plan | Localisation | Composant | Partie composant | Descriptif de l'action menée | | | | Laboratoire | | | Conclusion |
|---|---|---|---|---|---|---|---|---|---|---|---|
| Pavillon N°3 - N+1 | Vol 8 (SDB) | Murs et cloisons | Jonction entre panneaux préfabriqués | P8 | Réalisation d'un prélèvement | Cloisons doublage pièces humides | 002OY000<br>435 n°8 - 1<br>-<br>002OY000<br>435 n°8 - 2 | P8 | Matériau plâtreux blanc en vrac avec couche cartonnée non séparable + papier en vrac non séparable + peinture en vrac non séparable | Négatif | Négatif sur analyse |

| Plan | Localisation | Composant | Partie composant | Descriptif de l'action menée | | | | Laboratoire | | | Conclusion |
|---|---|---|---|---|---|---|---|---|---|---|---|
| Pavillon N°3 - N+0 | Vol 2 (W.C) - Vol 1 (Cuisine) | Murs et cloisons | Jonction entre panneaux préfabriqués | S18 - S19 | Sondage et extension de la zone homogène du prélèvement P8 | Cloisons doublage pièces humides | 002OY000<br>435 n°8 - 1<br>-<br>002OY000<br>435 n°8 - 2 | P8 | Matériau plâtreux blanc en vrac avec couche cartonnée non séparable + papier en vrac non séparable + peinture en vrac non séparable | Négatif | Négatif sur analyse |

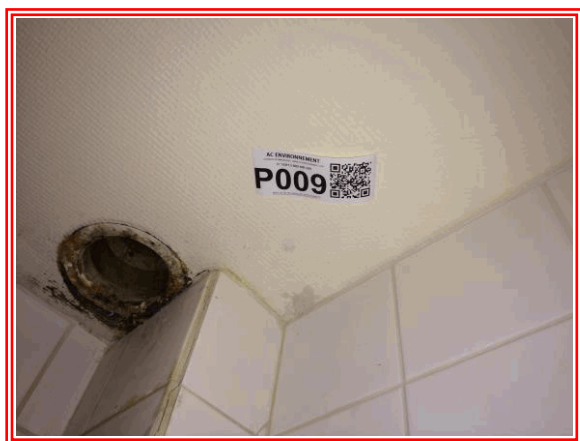
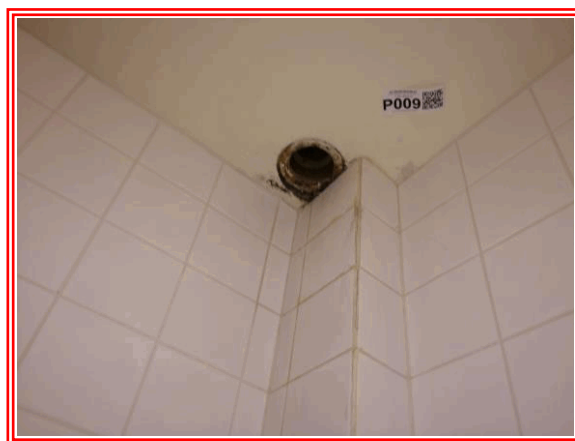
002OY000435 n°9 - 1 (P9)

| Localisation | Catégorie | Composant | Partie de composant | Sur avis / réf pré. |
|---|---|---|---|---|
| Vol 8 (SDB) | Plafond et faux-plafonds | Plafonds | Jonction entre panneaux préfabriqués | P9 |

| Plan | Localisation | Composant | Partie composant | Descriptif de l'action menée | | | | Laboratoire | | | Conclusion |
|---|---|---|---|---|---|---|---|---|---|---|---|
| Pavillon N°3 - N+1 | Vol 8 (SDB) | Plafonds | Jonction entre panneaux préfabriqués | P9 | Réalisation d'un prélèvement | plafonds placoplatre pièces humides | 002OY000<br>435 n°9 - 1<br>-<br>002OY000<br>435 n°9 - 2 | P9 | Enduit plâtreux blanc en vrac + carton non séparable + peintures multiples non séparable | Positif | Présence sur analyse |
| Pavillon N°3 - N+0 | Vol 1 (Cuisine) | Plafonds | Jonction entre panneaux préfabriqués | S27 (P9) | Sondage et extension de la zone homogène du prélèvement P9 | plafonds placoplatre pièces humides | 002OY000<br>435 n°9 - 1<br>-<br>002OY000<br>435 n°9 - 2 | P9 | Enduit plâtreux blanc en vrac + carton non séparable + peintures multiples non séparable | Positif | Présence sur analyse |

| Plan | Localisation | Composant | Partie composant | Descriptif de l'action menée | | | | Laboratoire | | | Conclusion |
|---|---|---|---|---|---|---|---|---|---|---|---|
| Pavillon N°3 - N+0 | Vol 2 (W.C) | Plafonds | Jonction entre panneaux préfabriqués | S28 (P9) | Sondage et extension de la zone homogène du prélèvement P9 | plafonds placoplatre pièces humides | 002OY000435 n°9 - 1<br>-<br>002OY000435 n°9 - 2 | P9 | Enduit plâtreux blanc en vrac + carton non séparable + peintures multiples non séparable | Positif | Présence sur analyse |

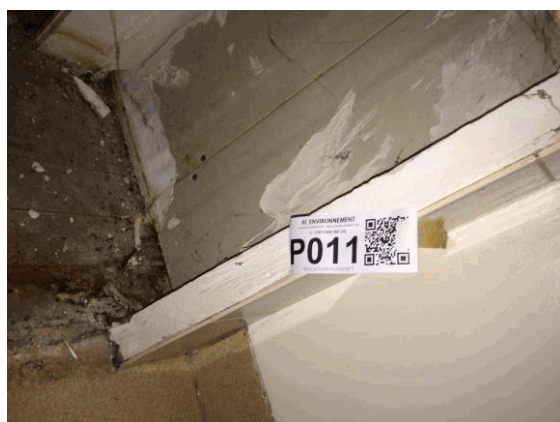
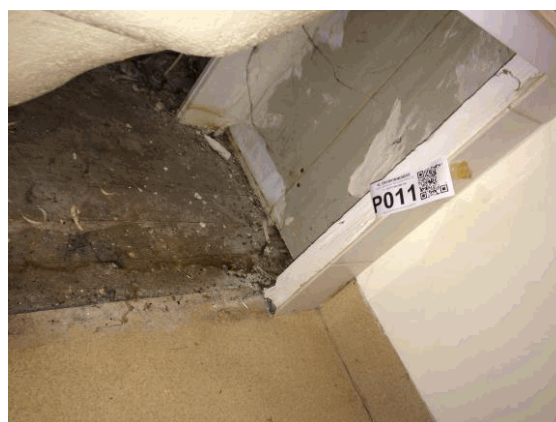
002OY000435 n°11 - 1 (P11)

| Plan | Localisation | Composant | Partie composant | Descriptif de l'action menée | | | | Laboratoire | | | Conclusion |
|---|---|---|---|---|---|---|---|---|---|---|---|
| Pavillon N°3 - N+1 | Vol 8 (SDB) | Cloisons légères ou préfabriquées | Enduits plâtre | P11 | Réalisation d'un prélèvement | support baignoire en briques plâtrière + scellement | 002OY000<br>435 n°11 - 1 -<br>002OY000<br>435 n°11 - 2 | P11 | Enduit plâtreux blanc en vrac + peinture non séparable | Négatif | Négatif sur analyse |
| Pavillon N°3 - N+1 | Vol 8 (SDB) | Cloisons légères ou préfabriquées | Enduits plâtre | P11 | Sondage et extension de la zone homogène du prélèvement P11 | support baignoire en briques plâtrière + scellement | 002OY000<br>435 n°11 - 1 -<br>002OY000<br>435 n°11 - 2 | P11 | Enduit plâtreux blanc en vrac + peinture non séparable | Négatif | Négatif sur analyse |

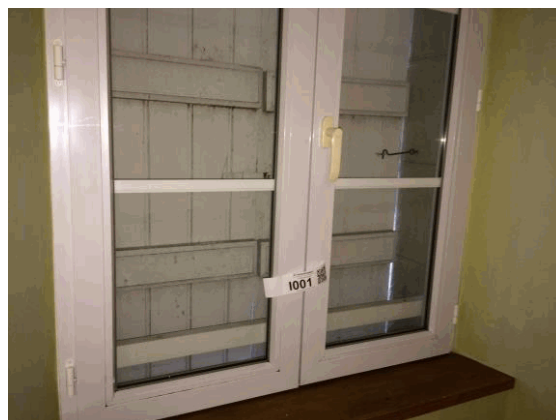
| Plan | Localisation | Composant | Partie composant | Descriptif de l'action menée | | | | Laboratoire | | | Conclusion |
|---|---|---|---|---|---|---|---|---|---|---|---|
| Pavillon N°3 - N+1 | Vol 6 (Chambre 1) | Menuiseries | pvc | I1 | | | I1 - 1 | | | | Aucun prélèvement réalisé à la demande du client sur les menuiseries PVC |
| Pavillon N°3 - N+1 | Vol 7 (Chambre 2) | Menuiseries | pvc | I1 | | | I1 - 1 | | | | Aucun prélèvement réalisé à la demande du client sur les menuiseries PVC |

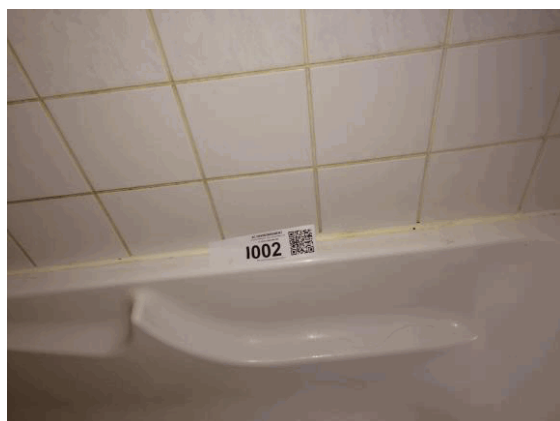
| Plan | Localisation | Composant | Partie composant | Descriptif de l'action menée | | | | Laboratoire | | | Conclusion |
|---|---|---|---|---|---|---|---|---|---|---|---|
| Pavillon N°3 - N+1 | Vol 8 (SDB) | Baignoire | Joint d'étanchéité | I2 | | | I2 - 1 | | | | Aucun prélèvement réalisé à la demande du client sur l'ensemble des mastics des appareils sanitaires et équipements divers |
| Pavillon N°3 - N+0 | Vol 1 (Cuisine) | Baignoire | Joint d'étanchéité | I2 | | | I2 - 1 | | | | Aucun prélèvement réalisé à la demande du client sur l'ensemble des mastics des appareils sanitaires et équipements divers |
