Rapport de mission de repérage des matériaux et produits contenant de l'amiante avant travaux

Adresse :	IMP DE LA POSTE
CP - Ville :	53410 LA GRAVELLE
Référence client :	_0047300002_
Date du repérage :	30/06/2016
Désignation :	Bâtiment composé de 2 cages et de 1 étage

A		B	
Designation de l'immeuble		Propriétaire / Donneur d'ordre	
Adresse :	IMP DE LA POSTE 53410 LA GRAVELLE	<u>Propriétaire</u> : O.P.H. MAYENNE HABITAT	<u>Donneur d'ordre</u> : O.P.H. MAYENNE HABITAT
Référence client :	_0047300002_	<u>Adresse</u> : 10 RUE AUGUSTE BEUNEUX - CS 62039 53020 LAVAL CEDEX 9	<u>Adresse</u> : 10 RUE AUGUSTE BEUNEUX - CS 62039 53020 LAVAL CEDEX 9
Désignation :	Bâtiment composé de 2 cages et de 1 étage		
Date de construction :

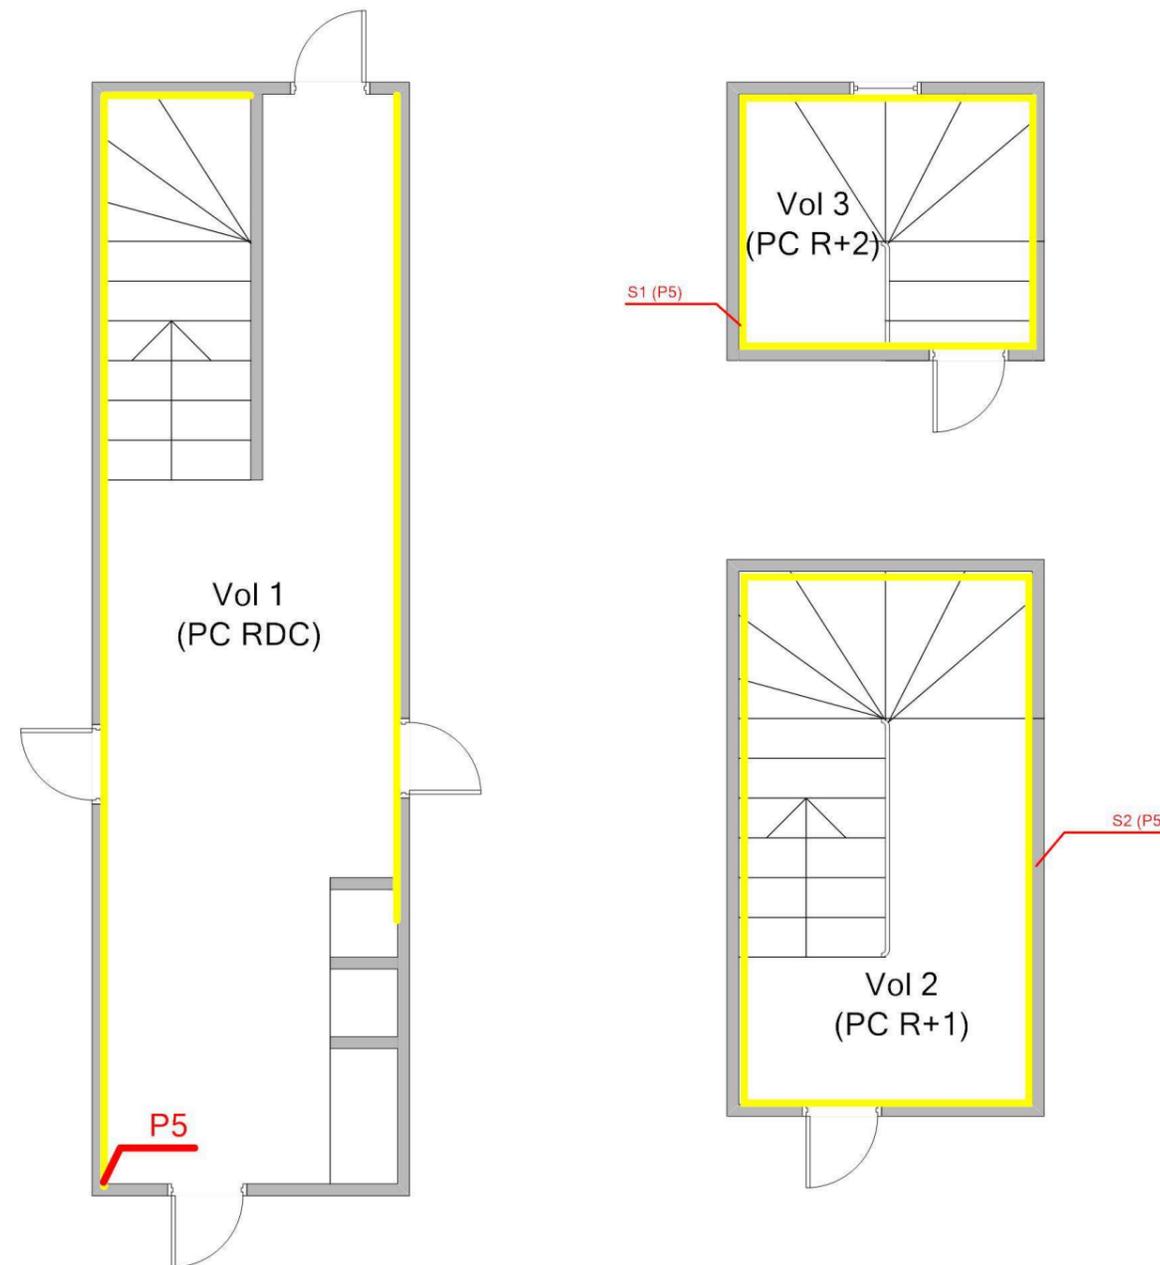
PC RDC + ETAGE - MPCA PAROIS VERTICALES INTÉRIEURES ET ENDUITS

P5 : Jonction entre panneaux préfabriqués

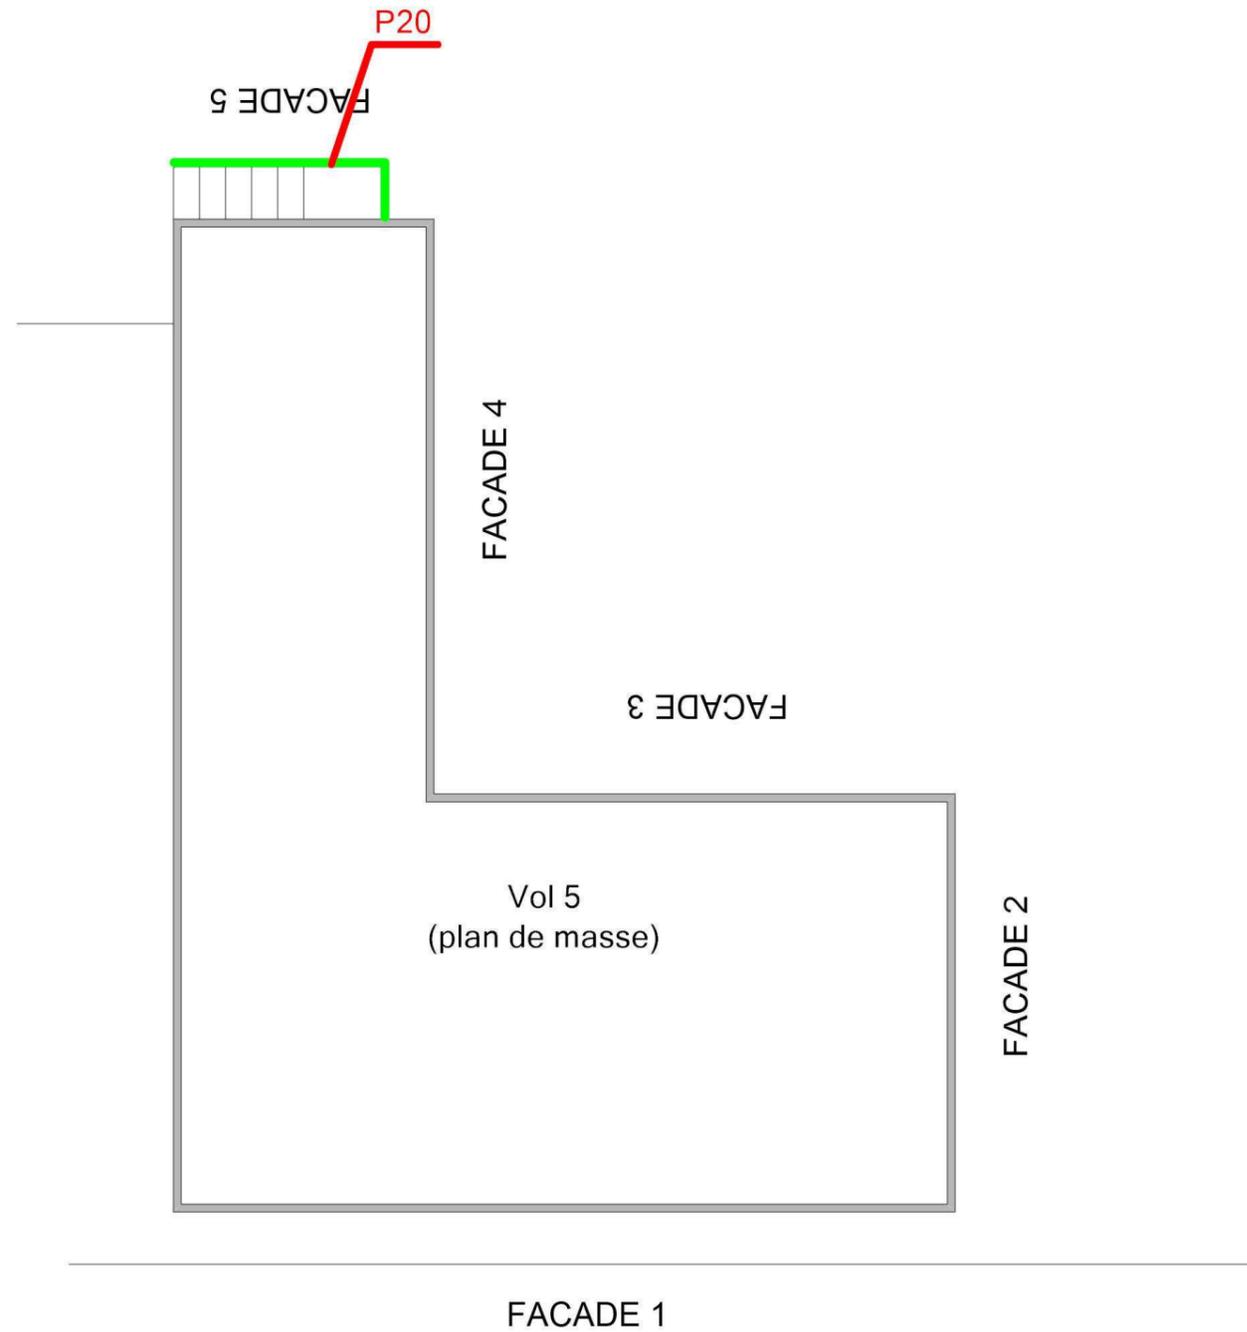
PLAN DE MASSE - MPCA FAÇADES

P20 : Garde corps ronds (Matériau gris en vrac avec fibres visibles)
--	--

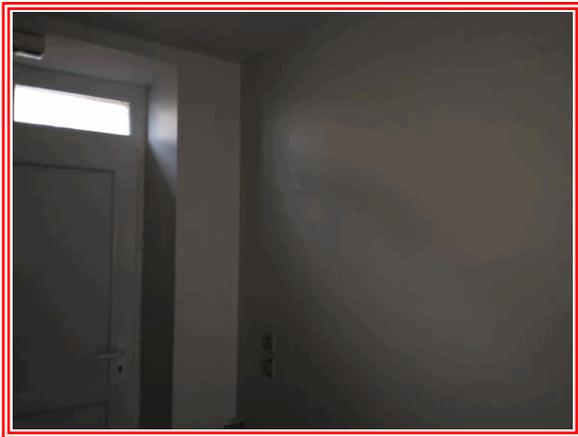
002HD001046 n°5 - 1 (P5)

PC RDC + ETAGE	Vol 3 (PC R+2)	Cloisons légères ou préfabriquées	Jonction entre panneaux préfabriqués	S1 (P5)	Sondage et extension de la zone homogène du prélèvement P5	Doublage placoplatre	002HD0010 46 n°5 - 1 - 002HD0010 46 n°5 - 2	P5	Enduit plâtreux blanc en vrac avec couche cartonnée + peinture non séparable	Positif	Présence sur analyse
PC RDC + ETAGE	Vol 2 (PC R+1)	Cloisons légères ou préfabriquées	Jonction entre panneaux préfabriqués	S2 (P5)	Sondage et extension de la zone homogène du prélèvement P5	Doublage placoplatre	002HD0010 46 n°5 - 1 - 002HD0010 46 n°5 - 2	P5	Enduit plâtreux blanc en vrac avec couche cartonnée + peinture non séparable	Positif	Présence sur analyse
PC RDC + ETAGE	Vol 1 (PC RDC)	Murs et cloisons	joint d'assemblage des carreaux de platre	P6	Réalisation d'un prélèvement		002HD0010 46 n°6 - 1 - 002HD0010 46 n°6 - 2	P6	Enduit plâtreux blanc en vrac non séparable + peinture non séparable	Négatif	Négatif sur analyse

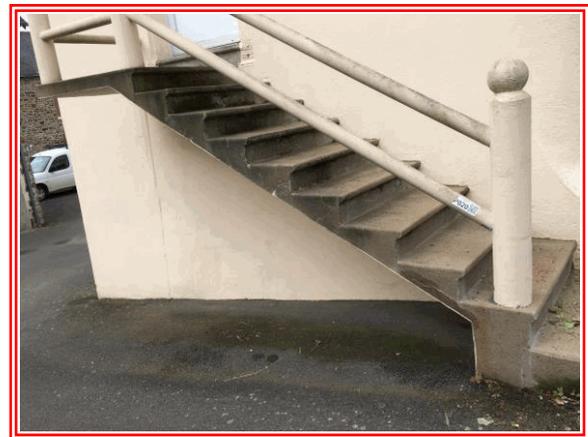
002HD001046 n°20 - 1 (P20)

Façade 5	Vol 10 (Façade 5)	garde corps escalier	Garde corps ronds (matériaux fibreux)	S17 (P20)	Sondage et extension de la zone homogène du prélèvement P20		002HD0010 46 n°20 - 1 - 002HD0010 46 n°20 - 2	P20	Matériau gris en vrac avec fibres visibles + peinture	Positif	Présence sur analyse
