Rapport de mission de repérage des matériaux et produits contenant de l'amiante avant travaux

Adresse :	PLACE ADAM BECKER
CP - Ville :	53270 BLANDOUET
Référence client :	_0048300001_
Date du repérage :	03/04/2017
Désignation :	Bâtiment composé de 1 cage et de 1 étage

A		B	
Designation de l'immeuble		Propriétaire / Donneur d'ordre	
Adresse :	PLACE ADAM BECKER 53270 BLANDOUET	<u>Propriétaire</u> : O.P.H. MAYENNE HABITAT	<u>Donneur d'ordre</u> : O.P.H. MAYENNE HABITAT
Référence client :	_0048300001_	<u>Adresse</u> : 10 RUE AUGUSTE BEUNEUX - CS 62039 53020 LAVAL CEDEX 9	<u>Adresse</u> : 10 RUE AUGUSTE BEUNEUX - CS 62039 53020 LAVAL CEDEX 9
Désignation :	Bâtiment composé de 1 cage et de 1 étage		
Date de construction :

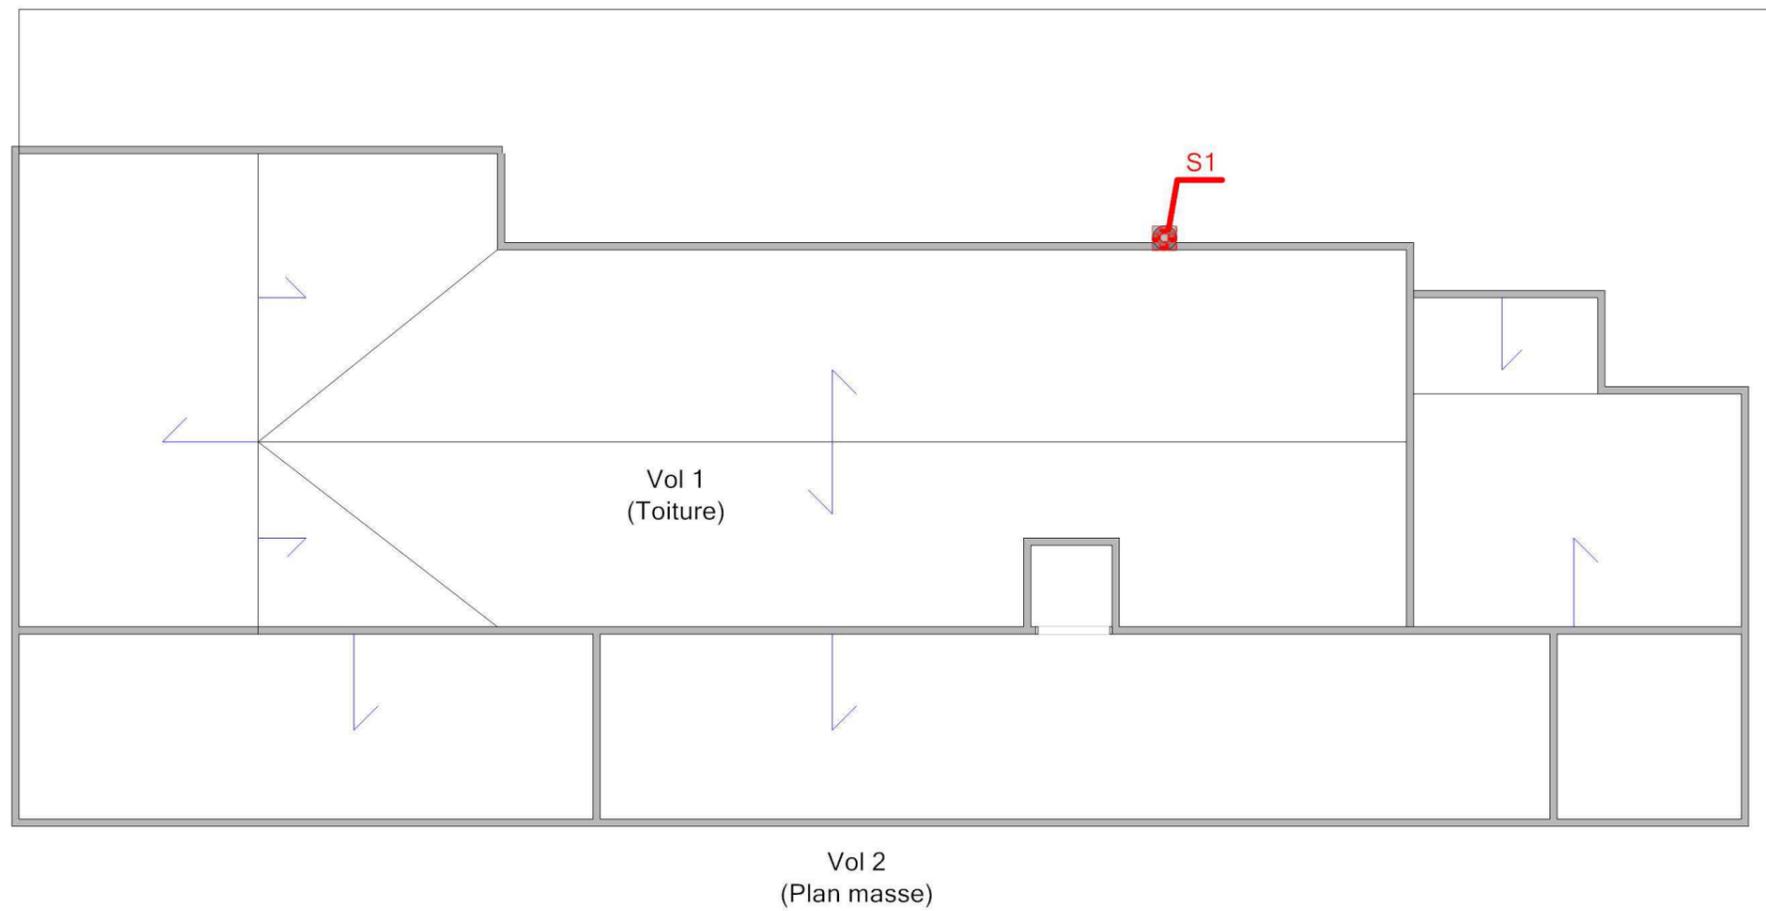
PLAN MASSE - MPCA TOUTES CATÉGORIES CONFONDUES

S1: Conduit en fibres-
ciment

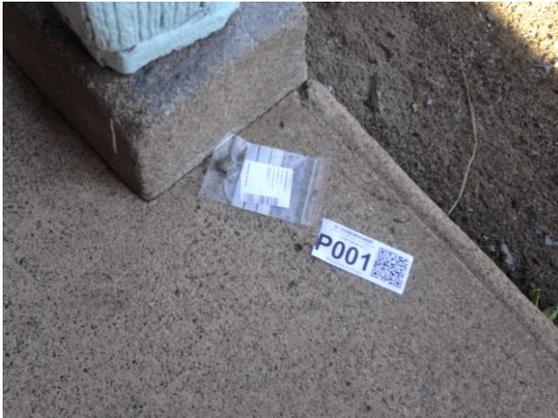
002HD001443 n°1 - 1 (P1)

Fraction Analysée	Technique analytique et date d'analyse	Résultat	Type d'amiante	Nb de préparations
▶ Matériau compact gris hétérogène	META le 22/04/2017	Amiante non détecté	---	1

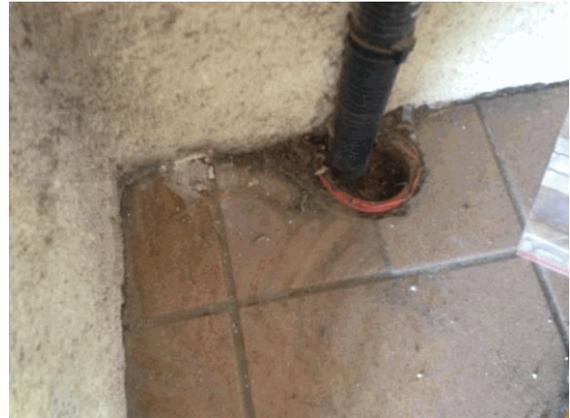
002HD001443 n°6 - 1 (P2)

Fraction Analysée	Technique analytique et date d'analyse	Résultat	Type d'amiante	Nb de préparations
▶ Colle beige en vrac + matériau gris en vrac non séparable	META le 22/04/2017	Amiante non détecté	---	1
Carrelage en vrac		Non analysé

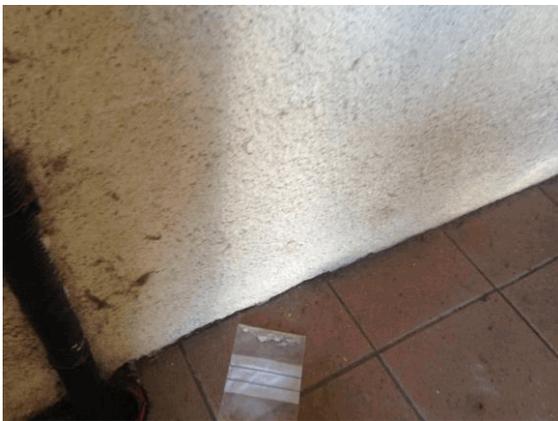
002HD001443 n°3 - 1 (P3)

Fraction Analysée	Technique analytique et date d'analyse	Résultat	Type d'amiante	Nb de préparations
▶ Enduit plâtreux blanc en vrac	META le 21/04/2017	Amiante non détecté	---	1

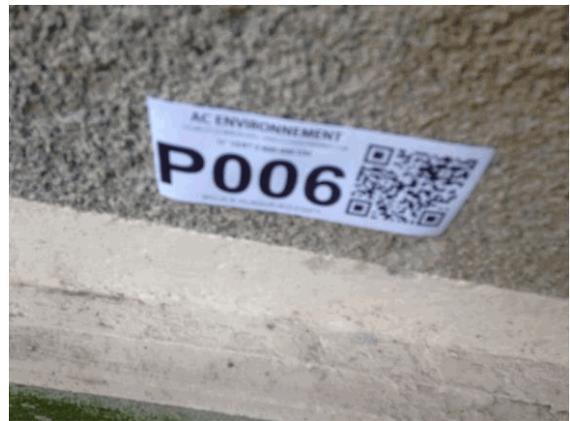
002HD001443 n°4 - 1 (P4)

Fraction Analysée	Technique analytique et date d'analyse	Résultat	Type d'amiante	Nb de préparations
▶ Enduit gris en vrac + peinture non séparable	META le 21/04/2017	Amiante non détecté	---	1

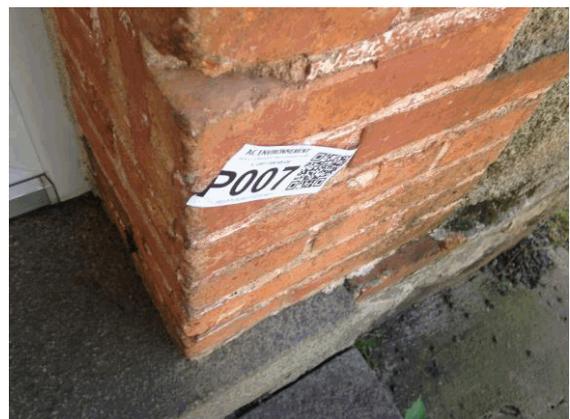
002HD001443 n°5 - 1 (P5)

Façade arrière 1	Vol 4 (Façade arrière 1)	Murs	Joint de scellement briques rouges	P7	Réalisation d'un prélèvement		002HD0014 43 n°5 - 1	P5	Matériau gris en vrac + peinture en faible quantité non séparable + matériau beige en vrac hétérogène non séparable	Négatif	Négatif sur analyse

Fraction Analysée	Technique analytique et date d'analyse	Résultat	Type d'amiante	Nb de préparations
▶ Matériau gris en vrac + peinture en faible quantité non séparable + matériau beige en vrac hétérogène non séparable	META le 21/04/2017	Amiante non détecté	---	1

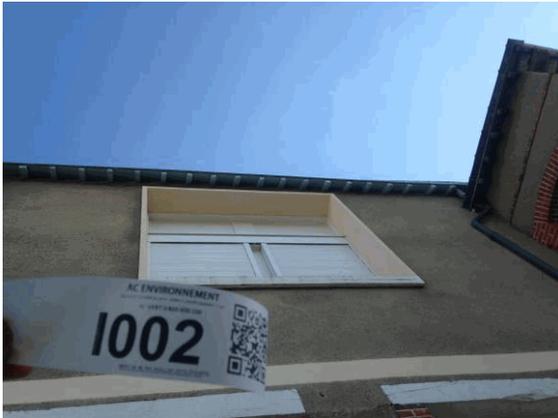
I2 - 1

Localisation	Matériau	Justification
Vol 3 (Façade avant)	Enduits projetés	Inaccessible en partie haute
Vol 4 (Façade arrière 1)	Enduits projetés	Inaccessible en partie haute

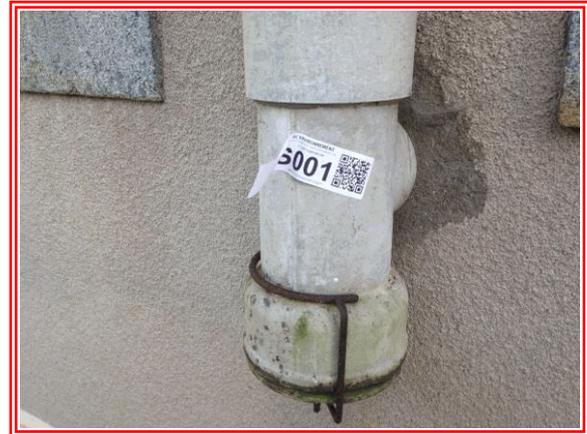
S1 - 1 (A1)

Localisation	Catégorie	Composant	Partie de composant	Sur avis / réf pré.
Vol 2 (Plan masse)	Conduits, canalisations et équipements	Conduit eau	Conduit en fibres-ciment	S1
