Rapport de mission de repérage des matériaux et produits contenant de l'amiante avant travaux

Adresse :	122 RUE DES ALOUETTES - RES DE BRETAGNE 1
CP - Ville :	53100 MAYENNE
Référence client :	_00495000090000200136_
Date du repérage :	13/02/2017
Désignation :	Appartement n° 136 de type 3 situé au RDC

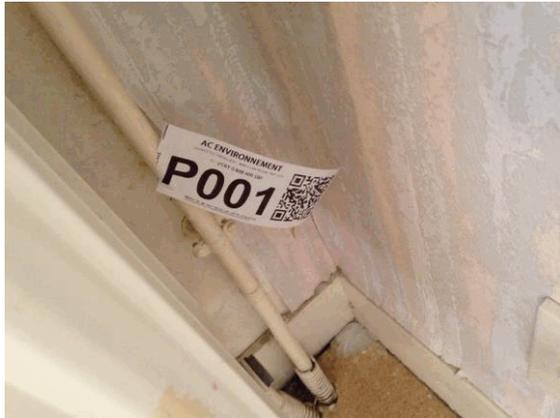
002HD001366 n°1 - 1 (P1)

Commande	002HD001366
Dossier client	_00495000090000200136_ 122 RUE DES ALOUETTES - RES DE BRETAGNE 1 - 53100 MAYENNE Appartement n° 136 de type 3 situé au RDC
Echantillon	002HD001366001 / Parois verticales intérieures et enduits / Cloisons légères ou préfabriquées / Jonction entre panneaux préfabriqués / Vol 1 (Séjour)
Description ITGA	Matériau plâtreux blanc en vrac / Papier / Matériau plâtreux blanc / Carton

Fraction Analysée	Technique analytique et date d'analyse	Résultat	Type d'amiante	Nb de préparations
▶ Matériau plâtreux blanc en vrac + papier non séparable + matériau plâtreux blanc non séparable + carton non séparable	META le 02/03/2017	Amiante non détecté	---	3

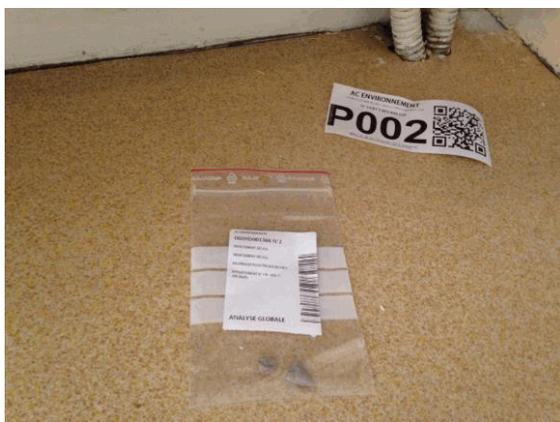
002HD001366 n°2 - 1 (P2)

Plan	Localisation	Composant	Partie composant	Descriptif de l'action menée				Laboratoire			Conclusion
				Réf action	Observation	Précision loc.	Ref photo	Ref Prél.	Descriptif	Résultat	
Appartement n°136	Vol 1 (Séjour)	Revêtement de sol	Ragréage rose pièces sèches	P2	Réalisation d'un prélèvement		002HD001366 n°2 - 1	P2	Ragréage rose	Négatif	Négatif sur analyse

Fraction Analysée	Technique analytique et date d'analyse	Résultat	Type d'amiante	Nb de préparations
▶ Ragréage rose	META le 01/03/2017	Amiante non détecté	---	1

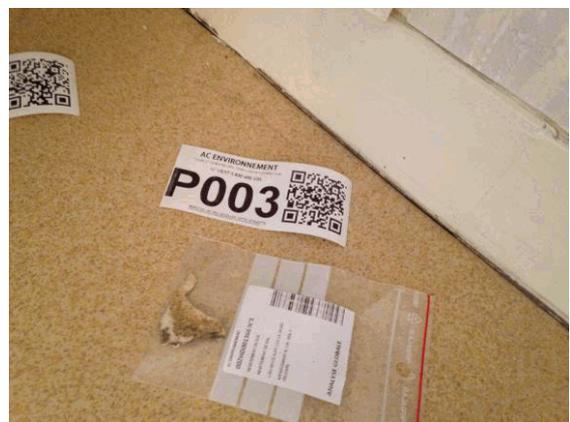
002HD001366 n°3 - 1 (P3)

Appartement n°136	Vol 1 (Séjour)	Revêtement de sol	Lino beige avec colle jaune	P3	Réalisation d'un prélèvement		002HD0013 66 n°3 - 1 - 002HD0013 66 n°3 - 2	P3 Phase 2	Colle polymère jaune non séparable + ragréage rose en faible quantité non séparable	Négatif	Négatif sur analyse
Appartement n°136	Vol 5 (Cuisine) - Vol 4 (Distribution)	Revêtement de sol	Lino beige avec colle jaune	S7 - S8	Sondage et extension de la zone homogène du prélèvement P3		002HD0013 66 n°3 - 1 - 002HD0013 66 n°3 - 2	P3 Phase 2	Colle polymère jaune non séparable + ragréage rose en faible quantité non séparable	Négatif	Négatif sur analyse
Appartement n°136	Vol 1 (Séjour)	Revêtement de sol	Lino beige avec colle jaune	P3	Réalisation d'un prélèvement		002HD0013 66 n°3 - 1 - 002HD0013 66 n°3 - 2	P3 Phase 3	Peinture	Négatif	Négatif sur analyse
Appartement n°136	Vol 5 (Cuisine) - Vol 4 (Distribution)	Revêtement de sol	Lino beige avec colle jaune	S7 - S8	Sondage et extension de la zone homogène du prélèvement P3		002HD0013 66 n°3 - 1 - 002HD0013 66 n°3 - 2	P3 Phase 3	Peinture	Négatif	Négatif sur analyse

Fraction Analysée	Technique analytique et date d'analyse	Résultat	Type d'amiante	Nb de préparations
▶ Revêtement souple jaune	META le 01/03/2017	Amiante non détecté	---	1
▶ Colle polymère jaune non séparable + ragréage rose en faible quantité non séparable	META le 01/03/2017	Amiante non détecté	---	1
▶ Peinture	META le 01/03/2017	Amiante non détecté	---	1

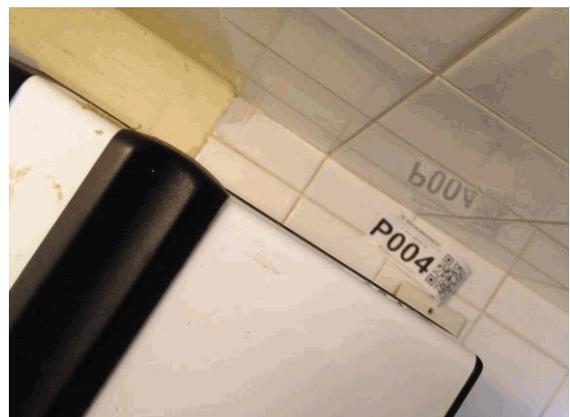
002HD001366 n°4 - 1 (P4)

Fraction Analysée	Technique analytique et date d'analyse	Résultat	Type d'amiante	Nb de préparations
▶ Colle beige	META le 01/03/2017	Amiante non détecté	---	1
▶ Peinture	META le 01/03/2017	Amiante non détecté	---	1
Carrelage		Non analysé

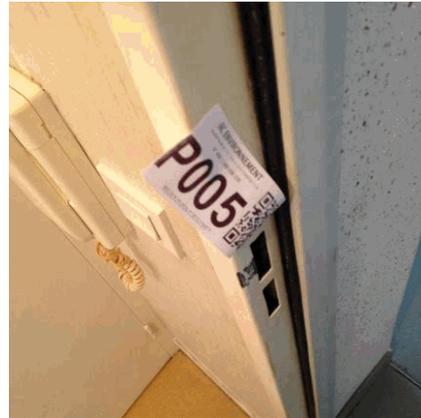
002HD001366 n°5 - 1 (P5)

Appartement n°136	Vol 4 (Distribution)	Menuiseries	Joint porte d'entrée	P5	Réalisation d'un prélèvement		002HD001366 n°5 - 1	P5	Matériau souple noir	Négatif	Négatif sur analyse

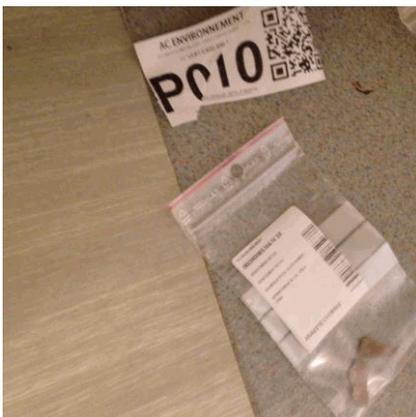
002HD001366 n°10 - 1 (P10)

Appartement n°136	Vol 6 (SDB)	Revêtement de sol	Ragréage rose pièces humides	P10	Réalisation d'un prélèvement		002HD0013 66 n°10 - 1	P10	Colle polymère jaune non séparable + ragréage rose	Négatif	Négatif sur analyse
Appartement n°136	Vol 7 (W.C) - Vol 5 (Cuisine)	Revêtement de sol	Ragréage rose pièces humides	S22 - S23	Sondage et extension de la zone homogène du prélèvement P10		002HD0013 66 n°10 - 1	P10	Colle polymère jaune non séparable + ragréage rose	Négatif	Négatif sur analyse

Commande	002HD001366
Dossier client	_00495000090000200136_ 122 RUE DES ALOUETTES - RES DE BRETAGNE 1 - 53100 MAYENNE Appartement n° 136 de type 3 situé au RDC
Echantillon	002HD001366010 / Revêtement de sol / Revêtement de sol / Ragréage rose pièces humides / Vol 6 (SDB)
Description ITGA	Colle polymère jaune / Ragréage rose

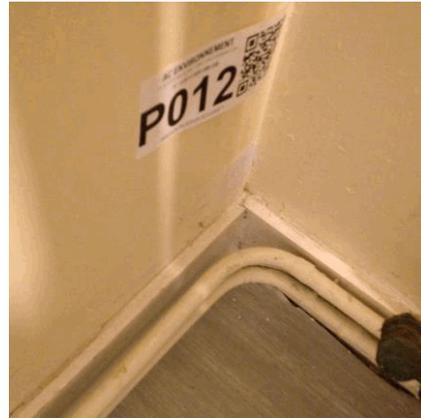
002HD001366 n°12 - 1 (P12)

Appartement n°136	Vol 5 (Cuisine) - Vol 7 (W.C)	Cloisons légères ou préfabriquées	Jonction entre panneaux préfabriqués	S24 - S25	Sondage et extension de la zone homogène du prélèvement P12	Cloison et doublage plaque plâtre pièces humides	002HD0013 66 n°12 - 1 - 002HD0013 66 n°12 - 2	P12	Matériau plâtreux blanc en vrac + papier non séparable + peinture non séparable + carton non séparable	Négatif	Négatif sur analyse

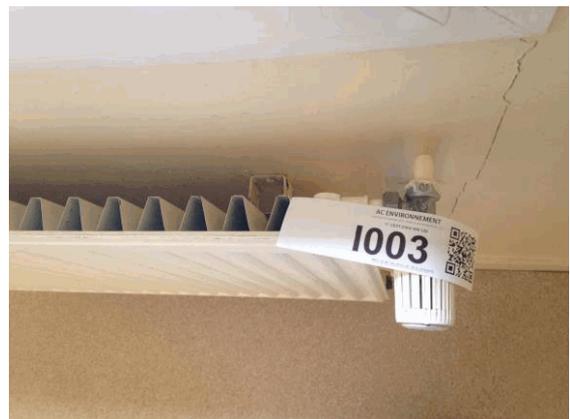
Plan	Localisation	Composant	Partie composant	Descriptif de l'action menée				Laboratoire			Conclusion
				Réf action	Observation	Précision loc.	Ref photo	Ref Prél.	Descriptif	Résultat	
Appartement n°136	Vol 5 (Cuisine)	Evier	Mastic étanchéité	I1			I1 - 1				Aucun prélèvement réalisé à la demande du client sur l'ensemble des mastics des appareils sanitaires et équipements divers
Appartement n°136	Vol 6 (SDB)	Evier	Mastic étanchéité	I1			I1 - 1				Aucun prélèvement réalisé à la demande du client sur l'ensemble des mastics des appareils sanitaires et équipements divers
Appartement n°136	Vol 5 (Cuisine)	Radiateurs	Joints	I3			I3 - 1				Aucun prélèvement réalisé à la demande du client
Appartement n°136	Vol 1 (Séjour)	Radiateurs	Joints	I3			I3 - 1				Aucun prélèvement réalisé à la demande du client
