Rapport de mission de repérage des matériaux et produits contenant de l'amiante avant travaux

Adresse :	122 RUE DES ALOUETTES - RES DE BRETAGNE 1
CP - Ville :	53100 MAYENNE
Référence client :	_00495000090000200142_
Date du repérage :	09/05/2016
Désignation :	Appartement n° 142 de type 4 situé au 02 ème étage

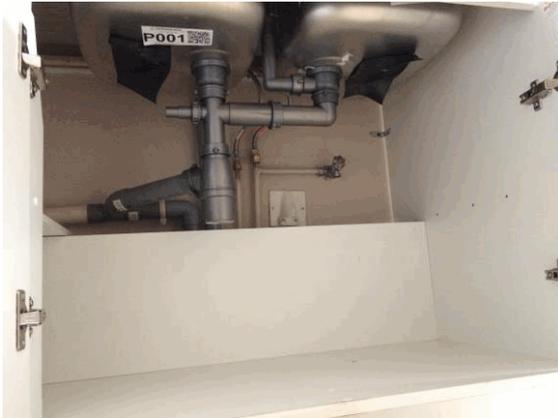
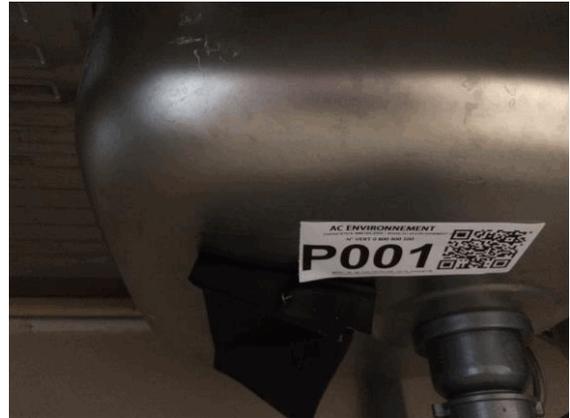
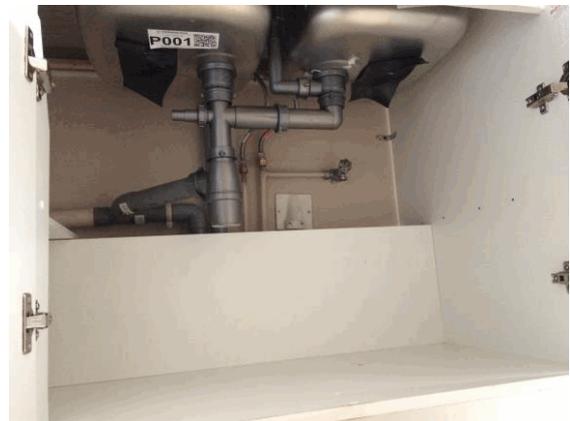
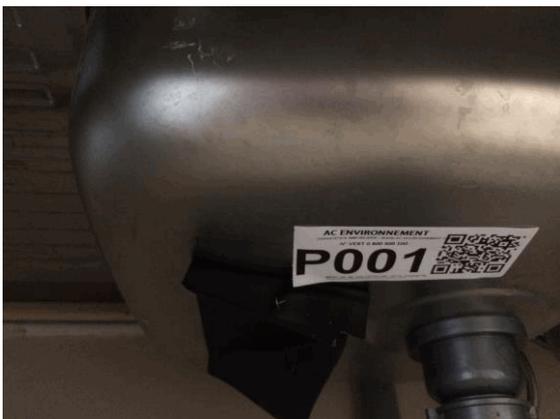
002LQ000002 n°1 - 1 (P1)

Référence	Categorie	Composant	Materiu	Localisation	Observation
P1	Equipements divers et accessoires	Evier	Tampon bitumineux noir - tampon bitumineux noir évier -	LGT 142 - Vol 3 (Cuisine)	
P2	Revêtement de mur	Revêtement de mur	Colle beige en vrac - Colles de faïences grise cuisine -	LGT 142 - Vol 3 (Cuisine)	
P3	Plafond et faux-plafonds	Faux plafonds	Matériau plâtreux blanc en vrac + papier + peinture - Plafond placoplatre pièces sèches -	LGT 142 - Vol 4 (Chambre 1)	
P4	Parois verticales intérieures et enduits	Cloisons légères ou préfabriquées	Matériau plâtreux blanc en vrac + papier + peinture - cloison / doublage placoplatre pièces sèches -	LGT 142 - Vol 7 (Chambre 3)	
P5	Parois verticales intérieures et enduits	Cloisons légères ou préfabriquées	Matériau plâtreux blanc en vrac + papier + peinture - cloison / doublage placoplatre pièces humides -	LGT 142 - Vol 8 (W.C)	
P6	Equipements divers et accessoires	Baignoire	Tampon bitumineux noir - tampon bitumineux noir baignoire -	LGT 142 - Vol 6 (SDB)

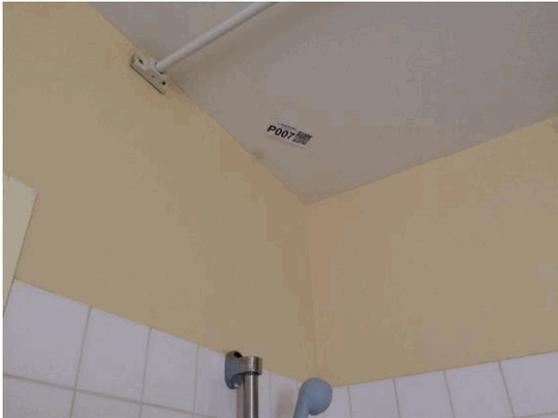
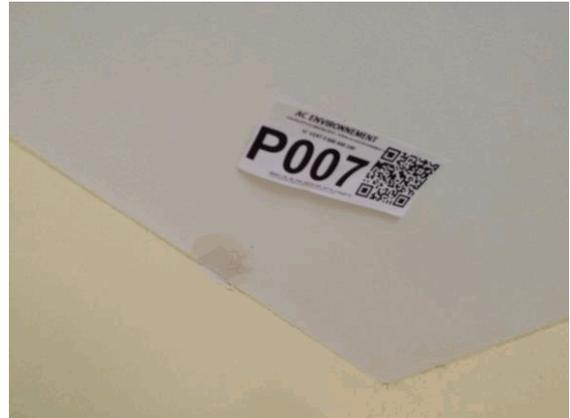
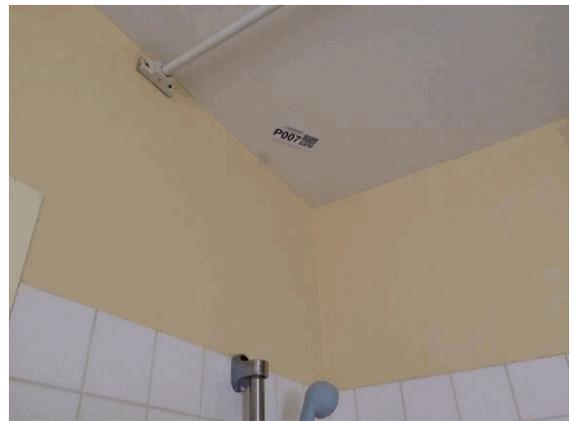
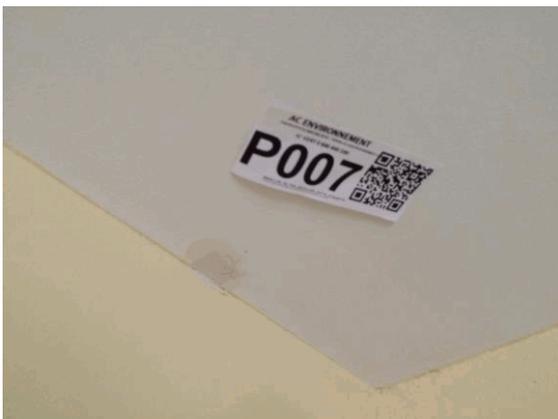
002LQ000002 n°7 - 1 (P7)

P7	Plafond et faux-plafonds	Faux plafonds	Matériau plâtreux blanc en vrac + papier + peinture - plafond placoplatre pièces humides -	LGT 142 - Vol 6 (SDB)	
P8	Revêtement de sol	Revêtement de sol	Colle polymère jaune + ragréage rose + matériau compact gris + peinture en faible quantité - ragréage rose pièces humides -	LGT 142 - Vol 6 (SDB)	
P9	Revêtement de sol	Revêtement de sol	Revêtement souple bleu + colle polymère jaune + ragréage rose en faible quantité - lino tacheté bleu + colle jaune -	LGT 142 - Vol 6 (SDB)	
P10	Revêtement de mur	Revêtement de mur	Colle beige en vrac - Colles de faïences grise -	LGT 142 - Vol 6 (SDB)	
P11	Revêtement de sol	Revêtement de sol	Revêtement souple bleu + colle polymère jaune + ragréage gris en faible quantité - lino tacheté vert + colle jaune -	LGT 142 - Vol 4 (Chambre 1)	
P12	Parois verticales intérieures et enduits	Menuiseries	Matériau souple noir + peinture en faible quantité - joint d'étanchéité porte d'entrée -	LGT 142 - Vol 1 (Dégagement)

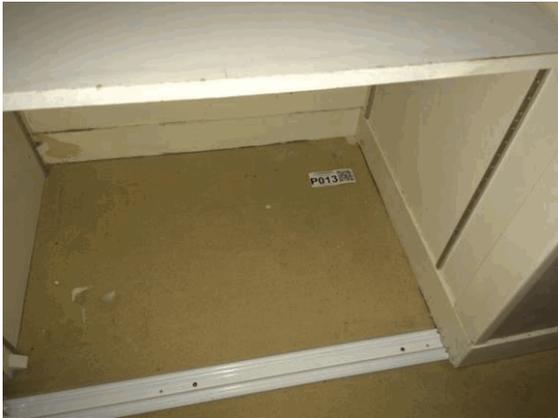
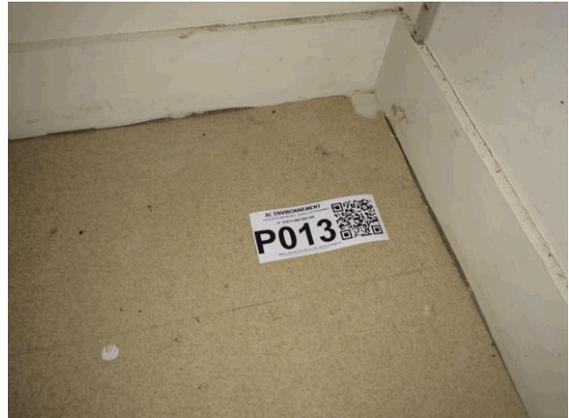
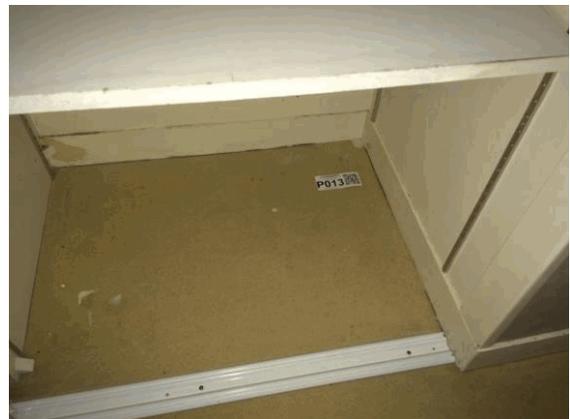
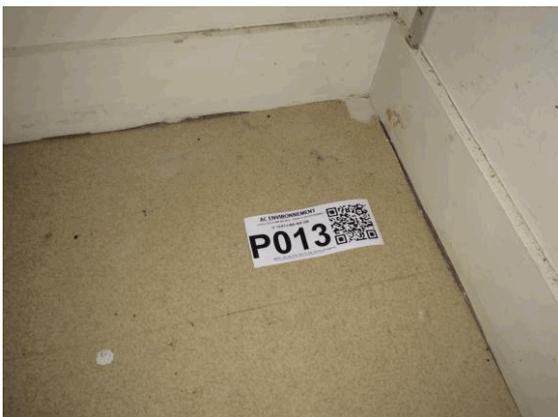
002LQ000002 n°13 - 1 (P13)

P13	Revêtement de sol	Revêtement de sol	Revêtement souple beige + colle polymère jaune + ragréage rose + peinture en faible quantité - lino jaune + colle jaune -	LGT 142 - Vol 1 (Dégagement)

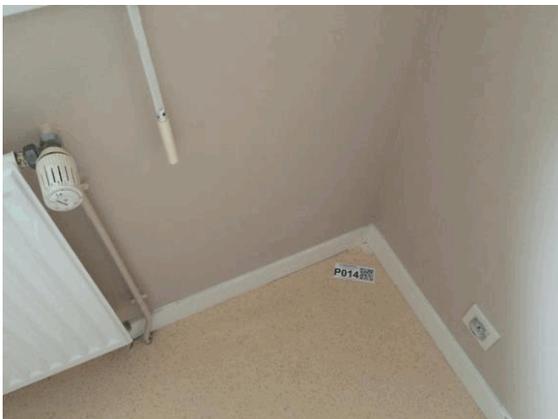
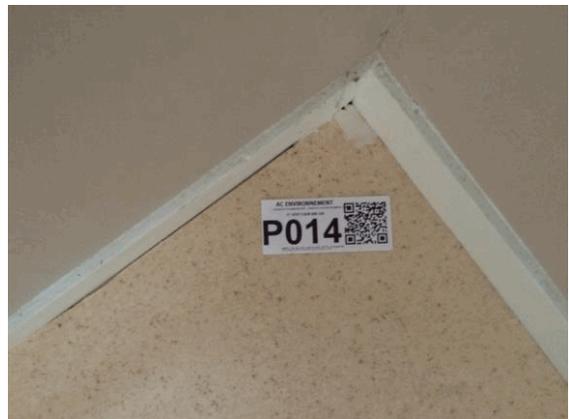
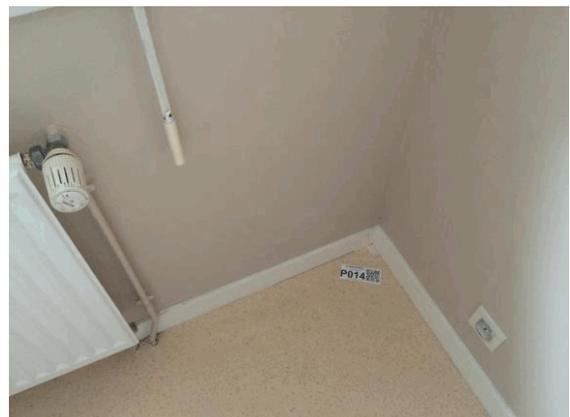
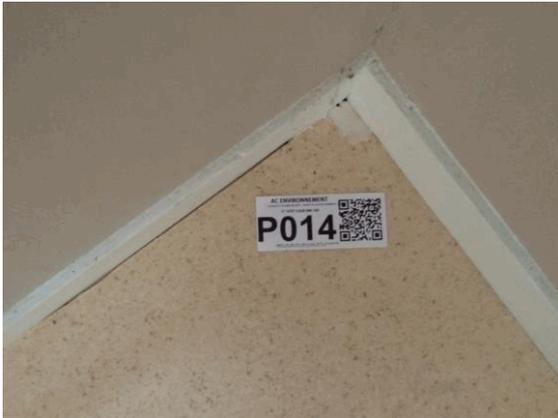
002LQ000002 n°14 - 1 (P14)

P14	Revêtement de sol	Revêtement de sol	Revêtement souple beige + colle polymère jaune + ragréage rose en faible quantité - linojaune + colle jaune -	LGT 142 - Vol 3 (Cuisine)	
P15	Revêtement de sol	Revêtement de sol	Colle polymère jaune + ragréage rose + sous couche de ragréage beige - ragréage rose pièces sèches -	LGT 142 - Vol 2 (Séjour)
