## Rapport de mission de repérage des matériaux et produits contenant de l'amiante avant travaux

Adresse :	RES DE BRETAGNE II
CP - Ville :	53100 MAYENNE
Référence client :	_0049500009_
Date du repérage :	13/02/2017
Désignation :	Bâtiment composé de 1 cage et de 2 étages

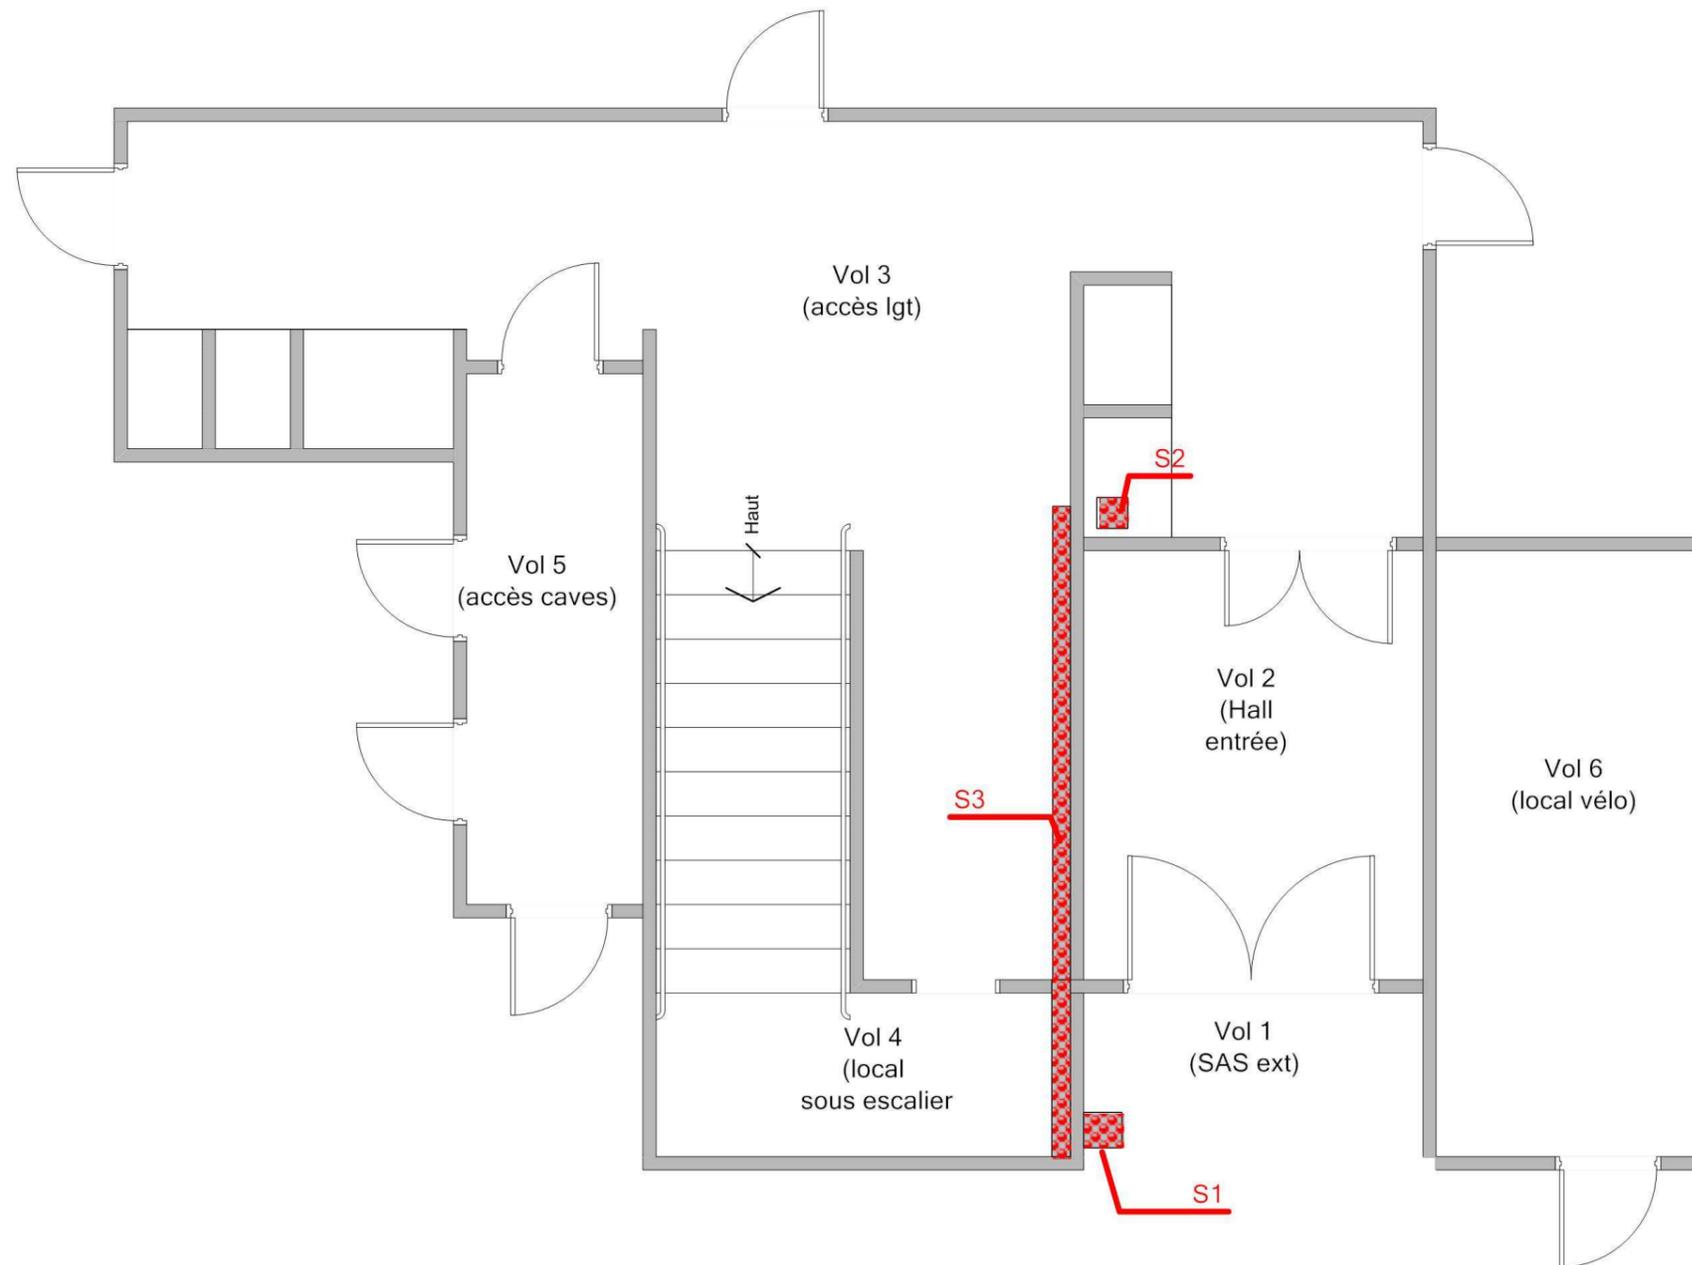
**PC RDC - MPCA TOUTES CATÉGORIES CONFONDUES**

S1: Conduit en fibres-ciment
	S3: Conduit en fibres-ciment
	S2: Conduit en fibres-ciment

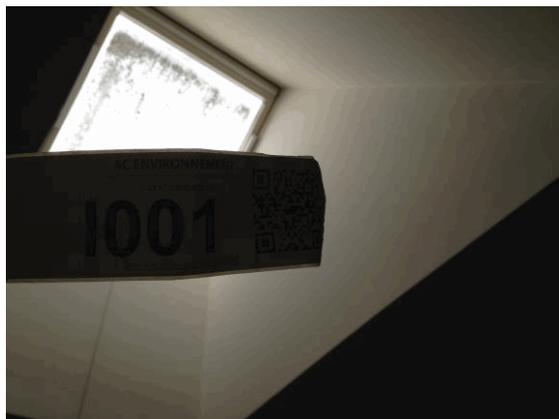
I1 - 1

Localisation	Matériau	Justification
Vol 9 (accès lgt 2)	velux	Inaccessible sans échafaudage

Référence	Localisation	Action
002HD001367 n°18 - 1 (P18)	PC Etages - Vol 7  (accès Igt 1)	Prélevement négatif
002HD001367 n°19 - 1 (P19)	PC Etages - Vol 7  (accès Igt 1)	Prélevement négatif
002HD001367 n°19 - 2 (P19)	PC Etages - Vol 7  (accès Igt 1)	Prélevement négatif
	PC Etages - Vol 9 (accès Igt 2)	I1

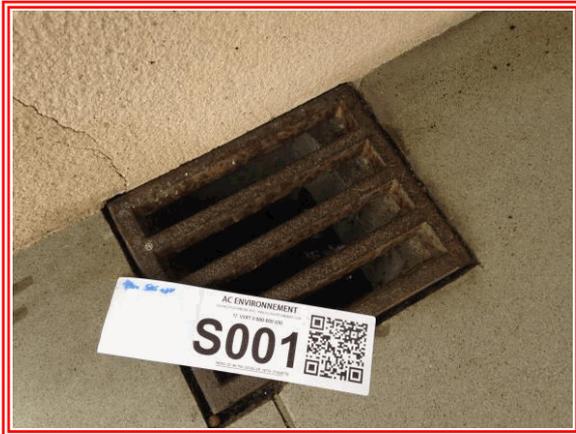
S1 - 1 (A1)

Localisation	Catégorie	Composant	Partie de composant	Sur avis / réf pré.
Vol 1 (SAS ext)	Conduits, canalisations et équipements	Conduit air	Conduit en fibres-ciment	S1
Vol 3 (accès lgt)	Conduits, canalisations et équipements	Conduit air	Conduit en fibres-ciment	S2
Vol 3 (accès lgt)	Conduits, canalisations et équipements	Conduit air	Conduit en fibres-ciment	S3

002HD001367 n°21 - 1 (P21)	(accès lgt) PC RDC - Vol 1 (SAS ext)	Prélevement négatif
<b>S1 - 1 (A1)</b>	<b>PC RDC - Vol 1 (SAS ext)</b>	<b>Présence sur décision de l'opérateur de repérage</b>
<b>S2 - 1 (A2)</b>	<b>PC RDC - Vol 3  (accès lgt)</b>	<b>Présence sur décision de l'opérateur de repérage</b>
<b>S3 - 1 (A3)</b>	<b>PC RDC - Vol 3  (accès lgt)</b>	<b>Présence sur décision de l'opérateur de repérage</b>
