## Rapport de mission de repérage des matériaux et produits contenant de l'amiante avant travaux

| Adresse : | RES DE BRETAGNE II |
| CP - Ville : | 53100 MAYENNE |
| Désignation : | Bâtiment composé de 1 cage et de 3 étages |

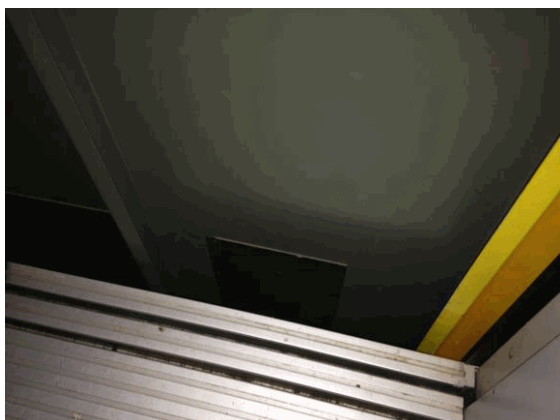
002HD000954 n°3 - 1 (P3)

| Plan | Localisation | Composant | Partie composant | Descriptif de l'action menée | | | | Laboratoire | | | Conclusion |
|---|---|---|---|---|---|---|---|---|---|---|---|
| PC RDC | Vol 1 (ascenseur RDC) | Cabine | Tampon bitumineux face extérieur porte de cabine | P3 | Réalisation d'un prélèvement | | 002HD0009 54 n°3 - 1 | 002HD00 0954 n°3 | Tampon bitumineux noir | Négatif | Négatif sur analyse |

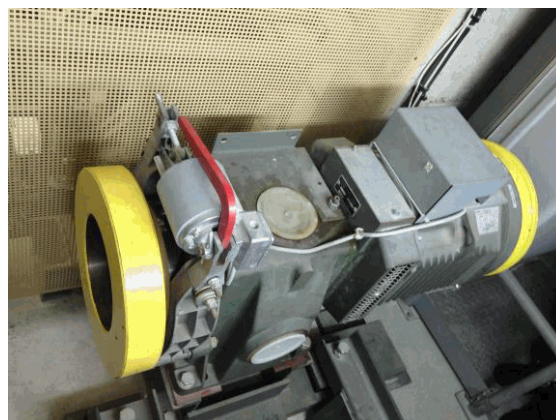
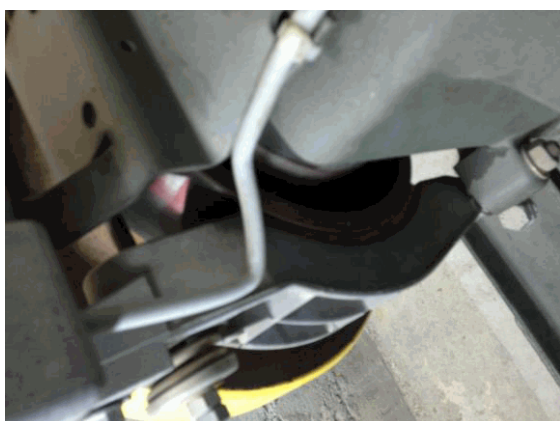
002HD000954 n°4 - 1 (P4)

| Plan | Localisation | Composant | Partie composant | Descriptif de l'action menée | | | | Laboratoire | | | Conclusion |
|---|---|---|---|---|---|---|---|---|---|---|---|
| PC R+3 | Vol 3 (Machinerie ascenseur) | Machinerie | Frein | P4 | Réalisation d'un prélèvement | Garniture de frein | 002HD0009 54 n°4 - 1 - 002HD0009 54 n°4 - 2 | 002HD00 0954 n°4 | Frein | Négatif | Négatif sur analyse |

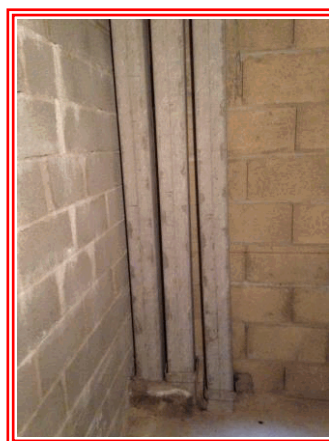
S1 - 1 (A1)

| Localisation | Catégorie | Composant | Partie de composant | Sur avis / réf pré. |
|---|---|---|---|---|
| Vol 3 (Machinerie ascenseur) | Conduits, canalisations et équipements | Conduit air | Conduit en fibres-ciment | S1 |

| Plan | Localisation | Composant | Partie composant | Descriptif de l'action menée | | | | Laboratoire | | | Conclusion |
|---|---|---|---|---|---|---|---|---|---|---|---|
| PC R+3 | Vol 3 (Machinerie ascenseur) | Conduit air | Conduit en fibres-ciment | S1 | Réalisation d'un sondage | | S1 - 1 | | | | Présence sur jugement personnel de l'opérateur de repérage |

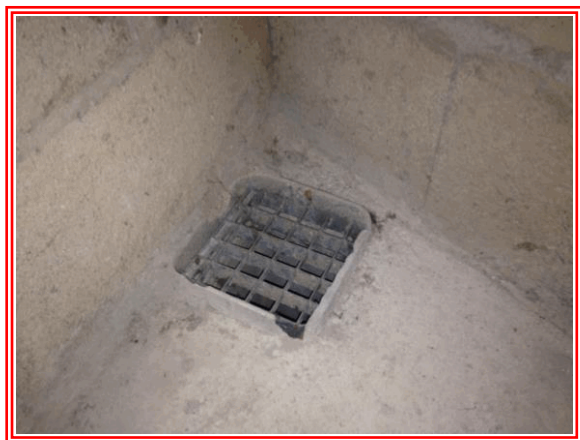
S2 - 1 (A2)

| Localisation | Catégorie | Composant | Partie de composant | Sur avis / réf pré. |
|---|---|---|---|---|
| Vol 3 (Machinerie ascenseur) | Conduits, canalisations et équipements | Conduit air | Conduit en fibres-ciment | S2 |

| Plan | Localisation | Composant | Partie composant | Descriptif de l'action menée | | | | Laboratoire | | | Conclusion |
|---|---|---|---|---|---|---|---|---|---|---|---|
| PC R+3 | Vol 3 (Machinerie ascenseur) | Conduit air | Conduit en fibres-ciment | S2 | Réalisation d'un sondage | Au sol | S2 - 1 | | | | Présence sur jugement personnel de l'opérateur de repérage |

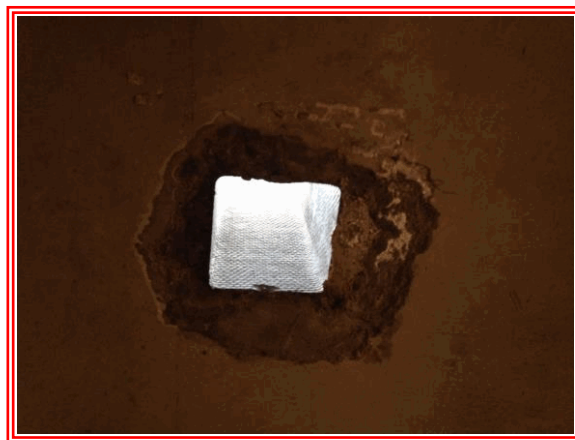
S3 - 1 (A3)

| Localisation | Catégorie | Composant | Partie de composant | Sur avis / réf pré. |
|---|---|---|---|---|
| Vol 3 (Machinerie ascenseur) | Conduits, canalisations et équipements | Conduit air | Conduit en fibres-ciment | S3 |

| Plan | Localisation | Composant | Partie composant | Descriptif de l'action menée | | | | Laboratoire | | | Conclusion |
|---|---|---|---|---|---|---|---|---|---|---|---|
| PC R+3 | Vol 3 (Machinerie ascenseur) | Conduit air | Conduit en fibres-ciment | S3 | Réalisation d'un sondage | Au plafond | S3 - 1 | | | | Présence sur jugement personnel de l'opérateur de repérage |

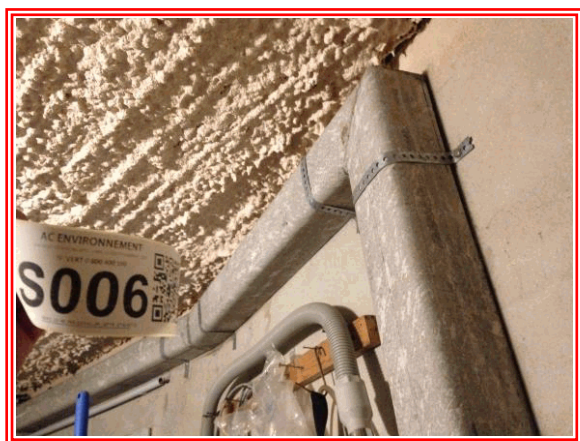
S6 - 1 (A6)

| Localisation | Catégorie | Composant | Partie de composant | Sur avis / réf pré. |
|---|---|---|---|---|
| Vol 6 (local ménage) | Conduits, canalisations et équipements | Conduit air | Conduit en fibres-ciment | S6 |

| Plan | Localisation | Composant | Partie composant | Descriptif de l'action menée | | | | Laboratoire | | | Conclusion |
|---|---|---|---|---|---|---|---|---|---|---|---|
| PC RDC | Vol 6 (local ménage) | Conduit air | Conduit en fibres-ciment | S6 | Réalisation d'un sondage | | S6 - 1 | | | | Présence sur jugement personnel de l'opérateur de repérage |

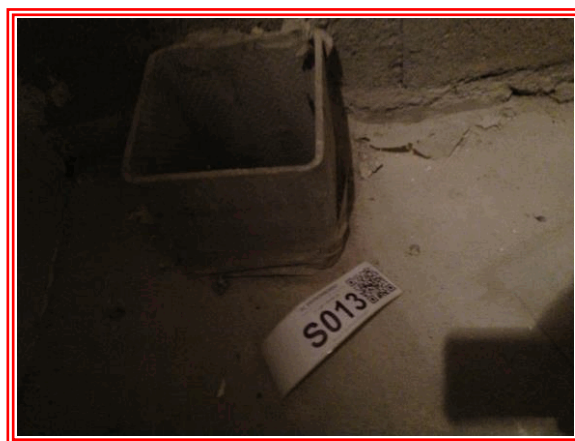
S13 - 1 (A13)

| Localisation | Catégorie | Composant | Partie de composant | Sur avis / réf pré. |
|---|---|---|---|---|
| Vol 10 (local tech) | Conduits, canalisations et équipements | Conduit air | Conduit en fibres-ciment | S13 |

| Plan | Localisation | Composant | Partie composant | Descriptif de l'action menée | | | | Laboratoire | | | Conclusion |
|---|---|---|---|---|---|---|---|---|---|---|---|
| PC RDC | Vol 10 (local tech) | Conduit air | Conduit en fibres-ciment | S13 | Réalisation d'un sondage | Sol gaine gaz | S13 - 1 | | | | Présence sur jugement personnel de l'opérateur de repérage |

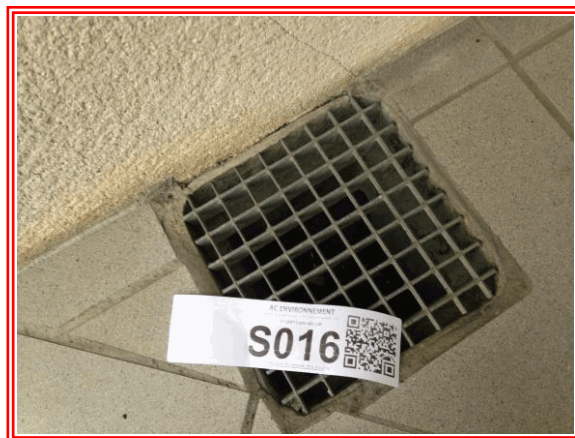
S16 - 1 (A16)

| Localisation | Catégorie | Composant | Partie de composant | Sur avis / réf pré. |
|---|---|---|---|---|
| Vol 15 (SAS ext) | Conduits, canalisations et équipements | Conduit air | Conduit en fibres-ciment | S16 |

| Plan | Localisation | Composant | Partie composant | Descriptif de l'action menée | | | | Laboratoire | | | Conclusion |
|---|---|---|---|---|---|---|---|---|---|---|---|
| PC RDC | Vol 15 (SAS ext) | Conduit air | Conduit en fibres-ciment | S16 | Réalisation d'un sondage | Au sol. | S16 - 1 | | | | Présence sur jugement personnel de l'opérateur de repérage |

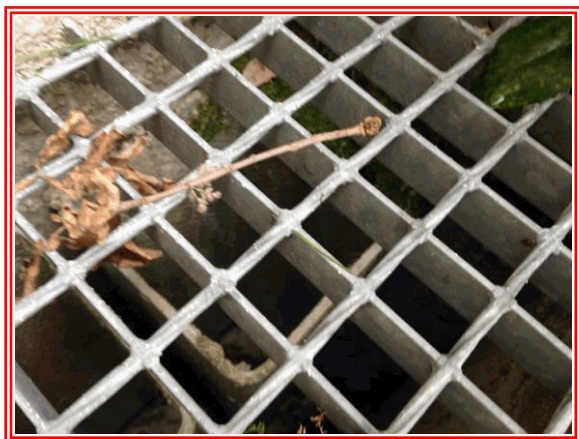
S45 - 1 (A45)

| Localisation | Catégorie | Composant | Partie de composant | Sur avis / réf pré. |
|---|---|---|---|---|
| Vol 27 (Plan masse) | Conduits, canalisations et équipements | Conduit air | Conduit en fibres-ciment | S45 |

| Plan | Localisation | Composant | Partie composant | Descriptif de l'action menée | | | | Laboratoire | | | Conclusion |
|---|---|---|---|---|---|---|---|---|---|---|---|
| Plan masse | Vol 27 (Plan masse) | Conduit air | Conduit en fibres-ciment | S45 | Réalisation d'un sondage | | S45 - 1 | | | | Présence sur jugement personnel de l'opérateur de repérage |

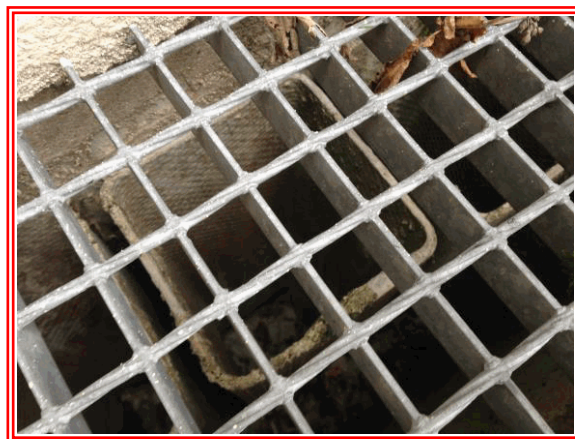
S46 - 1 (A46)

| Localisation | Catégorie | Composant | Partie de composant | Sur avis / réf pré. |
|---|---|---|---|---|
| Vol 27 (Plan masse) | Conduits, canalisations et équipements | Conduit air | Conduit en fibres-ciment | S46 |

| Plan | Localisation | Composant | Partie composant | Descriptif de l'action menée | | | | Laboratoire | | | Conclusion |
|---|---|---|---|---|---|---|---|---|---|---|---|
| Plan masse | Vol 27 (Plan masse) | Conduit air | Conduit en fibres-ciment | S46 | Réalisation d'un sondage | | S46 - 1 | | | | Présence sur jugement personnel de l'opérateur de repérage |

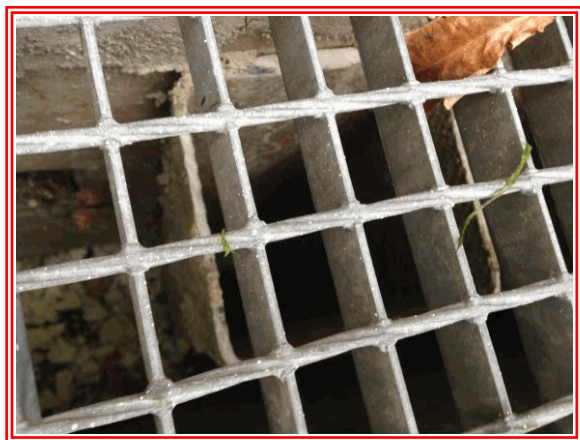
S47 - 1 (A47)

| Localisation | Catégorie | Composant | Partie de composant | Sur avis / réf pré. |
|---|---|---|---|---|
| Vol 27 (Plan masse) | Conduits, canalisations et équipements | Conduit air | Conduit en fibres-ciment | S47 |

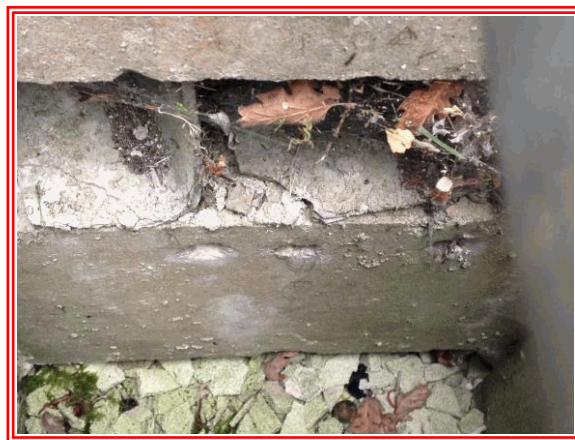
S48 - 1 (A48)

| Localisation | Catégorie | Composant | Partie de composant | Sur avis / réf pré. |
|---|---|---|---|---|
| Vol 27 (Plan masse) | Conduits, canalisations et équipements | Conduit air | Conduit en fibres-ciment | S48 |

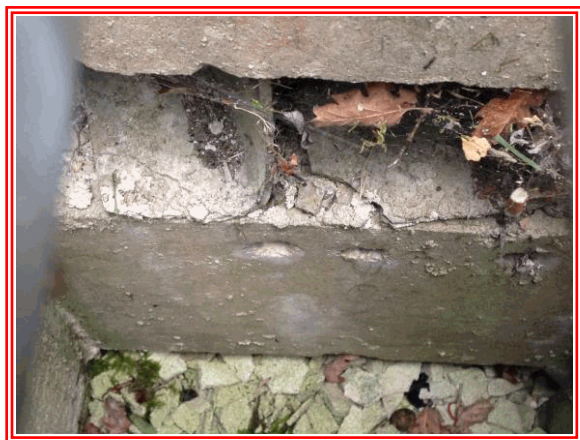
| Localisation | Catégorie | Composant | Partie de composant | Sur avis / réf pré. |
|---|---|---|---|---|
| Vol 27 (Plan masse) | Conduits, canalisations et équipements | Conduit air | Conduit en fibres-ciment | S49 |

| Référence | Localisation | Action |
|---|---|---|
| S49 - 1 (A49) | Plan masse - Vol 27<br>(Plan masse) | Présence sur décision de l'opérateur de repérage |
