Rapport de mission de repérage des matériaux et produits contenant de l'amiante avant travaux

Adresse :	ROUTE D AMBRIERES - LE VALLON
CP - Ville :	53300 OISSEAU
Référence client :	_00506000010000100007_
Date du repérage :	22/11/2016
Désignation :	Appartement n° 7 de type 2 situé au 02 ème étage

LGT 7 - PLAN DE REPÉRAGE - ACTIONS MENÉES

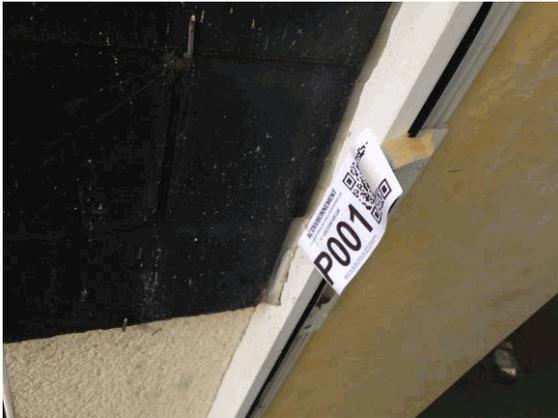
002HD001184 n°1 - 1 (P1)

Fraction Analysée	Technique analytique et date d'analyse	Résultat	Type d'amiante	Nb de préparations
▶ Matériau souple incolore	META le 25/11/2016	Amiante non détecté	---	1

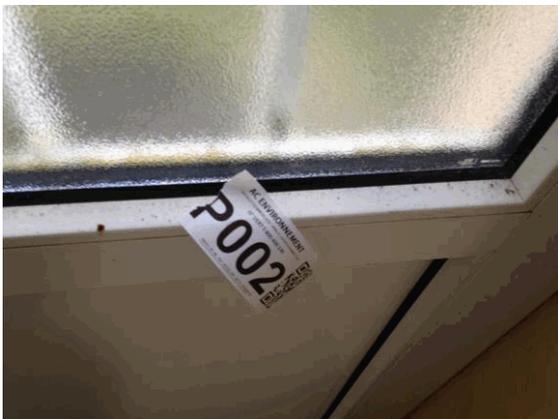
002HD001184 n°2 - 1 (P2)

Fraction Analysée	Technique analytique et date d'analyse	Résultat	Type d'amiante	Nb de préparations
▶ Matériau souple noir	META le 25/11/2016	Amiante non détecté	---	1

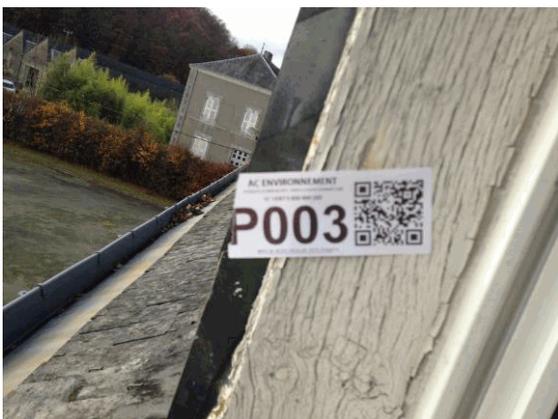
002HD001184 n°3 - 1 (P3)

LGT 7	Vol 1 (Séjour / Cuisine) - Vol 6 (Chambre)	Menuiseries	Reprise d'étanchéité blanche	P3 - S3	Sondage et extension de la zone homogène du prélèvement P3		002HD0011 84 n°3 - 1 - 002HD0011 84 n°3 - 2	P3	Matériau souple blanc + peinture non séparable	Négatif	Négatif sur analyse
LGT 7	Vol 1 (Séjour / Cuisine)	Cloisons légères ou préfabriquées	Jonction entre panneaux préfabriqués	P5	Réalisation d'un prélèvement	Cloison et doublage placoplâtre pièces sèches	002HD0011 84 n°5 - 1 - 002HD0011 84 n°5 - 2	P5	Enduit plâtreux blanc avec couche cartonnée + peinture non séparable	Négatif	Négatif sur analyse
LGT 7	Vol 1 (Séjour / Cuisine) - Vol 2 (Distribution) - Vol 6 (Chambre)	Cloisons légères ou préfabriquées	Jonction entre panneaux préfabriqués	P5 - S4 - S5	Sondage et extension de la zone homogène du prélèvement P5	Cloison et doublage placoplâtre pièces sèches	002HD0011 84 n°5 - 1 - 002HD0011 84 n°5 - 2	P5	Enduit plâtreux blanc avec couche cartonnée + peinture non séparable	Négatif	Négatif sur analyse

Fraction Analysée	Technique analytique et date d'analyse	Résultat	Type d'amiante	Nb de préparations
▶ Matériau souple blanc + peinture non séparable	META le 25/11/2016	Amiante non détecté	---	1

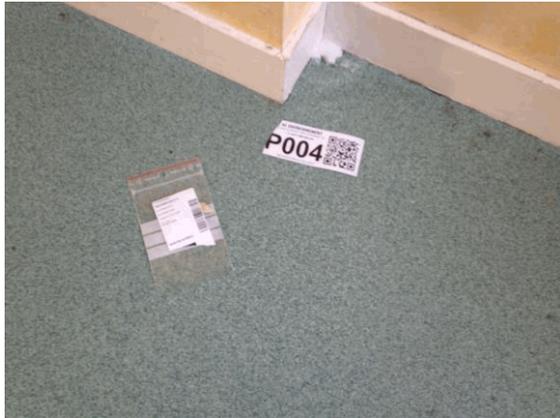
002HD001184 n°4 - 1 (P4)

Fraction Analysée	Technique analytique et date d'analyse	Résultat	Type d'amiante	Nb de préparations
▶ Revêtement souple bleu + colle polymère jaune + ragréage rose	META le 25/11/2016	Amiante non détecté	---	1

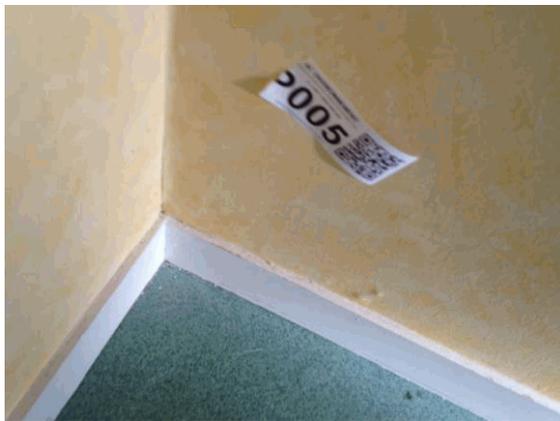
002HD001184 n°5 - 1 (P5)

Fraction Analysée	Technique analytique et date d'analyse	Résultat	Type d'amiante	Nb de préparations
▶ Enduit plâtreux blanc avec couche cartonnée + peinture non séparable	META le 25/11/2016	Amiante non détecté	---	1

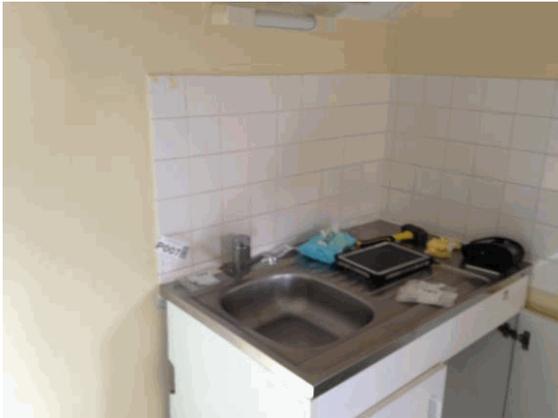
002HD001184 n°7 - 2 (P7)

P7	Revêtement de mur	Revêtement de mur	Colle beige + peinture non séparable + couche plâtreuse blanche + carrelage - -	LGT 7 - Vol 1 (Séjour / Cuisine)	
P8	Toiture et étanchéité	Élément sous toiture	Matériau fibreux jaune + papier bitumé non séparable - -	LGT 7 - Vol 4 (Comble 2)	
P9	Plafond et faux-plafonds	Faux plafonds	Matériau plâtreux blanc avec couche cartonnée + peinture non séparable - Plafond placoplâtre pièce humide -	LGT 7 - Vol 5 (SDB/WC)	
P10	Parois verticales intérieures et enduits	Cloisons légères ou préfabriquées	Matériau plâtreux blanc avec couche cartonnée + peinture non séparable - Cloison et doublage placoplâtre pièces humides -	LGT 7 - Vol 5 (SDB/WC)	
P11	Revêtement de mur	Revêtement de mur	Colle beige + couche plâtreuse blanche + carrelage + peinture non séparable - -	LGT 7 - Vol 5 (SDB/WC)	
P12	Parois verticales intérieures et enduits	Menuiseries	Matériau souple noir + peinture non séparable + mousse verte + peinture non séparable - -	LGT 7 - Vol 6 (Chambre)

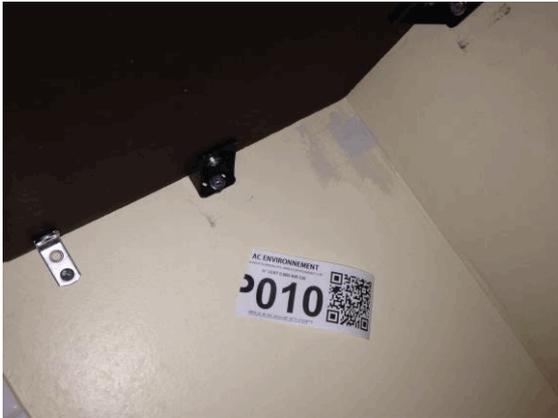
002HD001184 n°10 - 1 (P10)

LGT 7	Vol 5 (SDB/WC)	Cloisons légères ou préfabriquées	Jonction entre panneaux préfabriqués	P10	Réalisation d'un prélèvement	Cloison et doublage placoplâtre pièces humides	002HD0011 84 n°10 - 1 - - 002HD0011 84 n°10 - 2	P10	Matériau plâtreux blanc avec couche cartonnée + peinture non séparable	Négatif	Négatif sur analyse

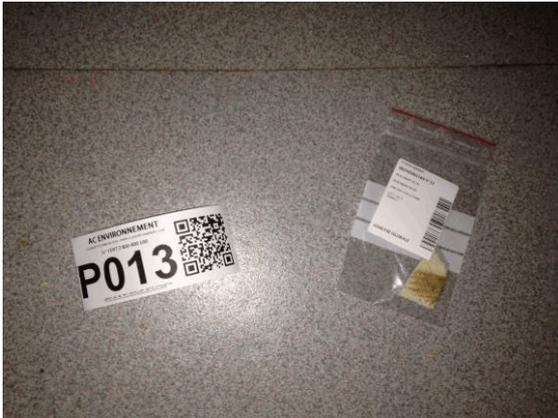
002HD001184 n°13 - 1 (P13)

P13	Revêtement de sol	Revêtement de sol	lino gris + colle jaune - -	LGT 7 - Vol 5 (SDB/WC)	
P14	Revêtement de sol	Revêtement de sol	Colle polymère jaune + ragréage rose non séparable - -	LGT 7 - Vol 5 (SDB/WC)
