## Rapport de mission de repérage des matériaux et produits contenant de l'amiante avant travaux

Adresse :	LE VALLON
CP - Ville :	53300 OISSEAU
Référence client :	_0050600001_
Date du repérage :	22/11/2016
Désignation :	Bâtiment composé de 1 cage et de 2 étages

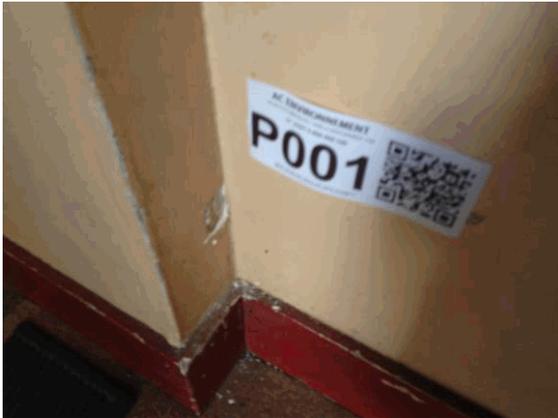
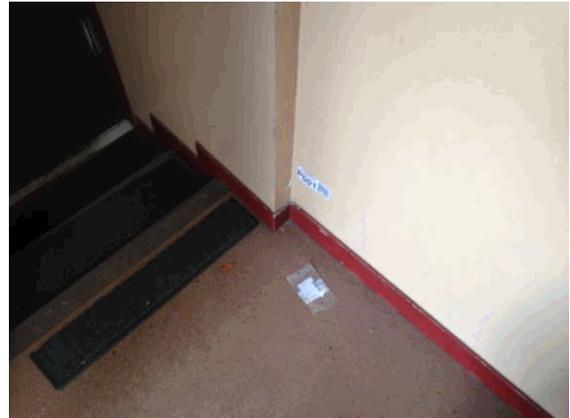
002HD001185 n°1 - 1 (P1)

Fraction Analysée	Technique analytique et date d'analyse	Résultat	Type d'amiante	Nb de préparations
▶ Matériau plâtreux blanc avec couche cartonnée + peinture non séparable	META le 28/11/2016	Amiante non détecté	---	1

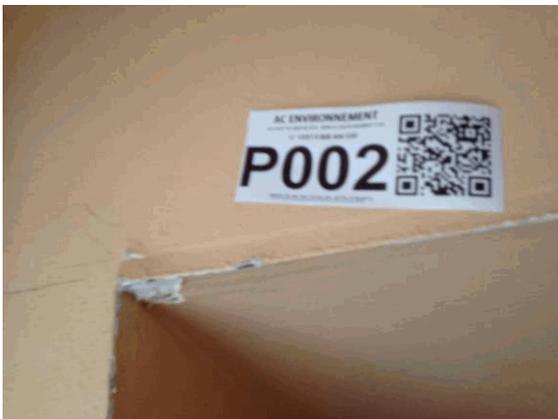
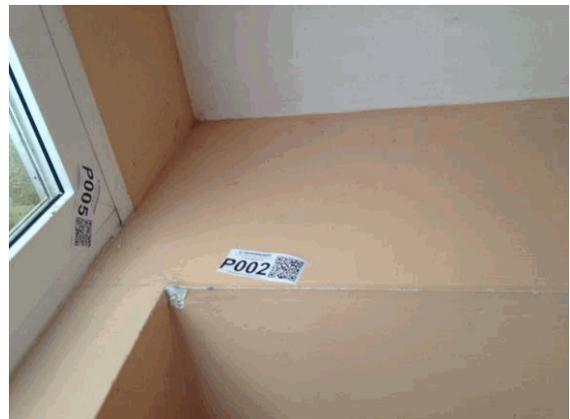
002HD001185 n°2 - 1 (P2)

Fraction Analysée	Technique analytique et date d'analyse	Résultat	Type d'amiante	Nb de préparations
▶ Matériau plâtreux blanc avec couche en papier + peinture non séparable	META le 26/11/2016	Amiante non détecté	---	1

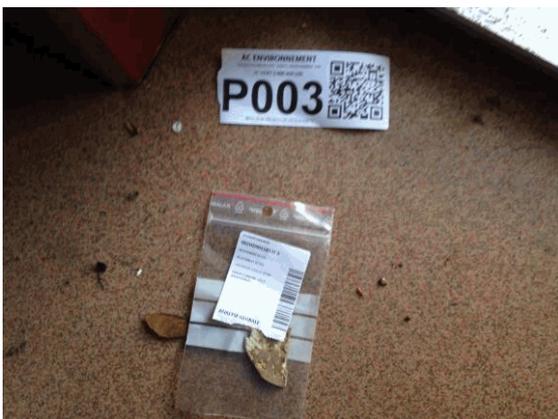
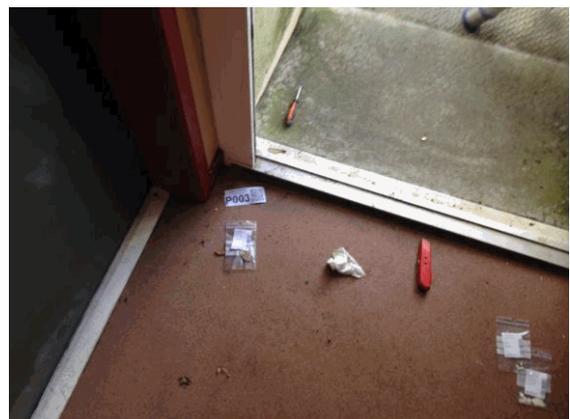
002HD001185 n°3 - 1 (P3)

Fraction Analysée	Technique analytique et date d'analyse	Résultat	Type d'amiante	Nb de préparations
▶ Revêtement souple rouge + colle polymère jaune + ragréage marron non séparable	META le 26/11/2016	Amiante non détecté	---	1

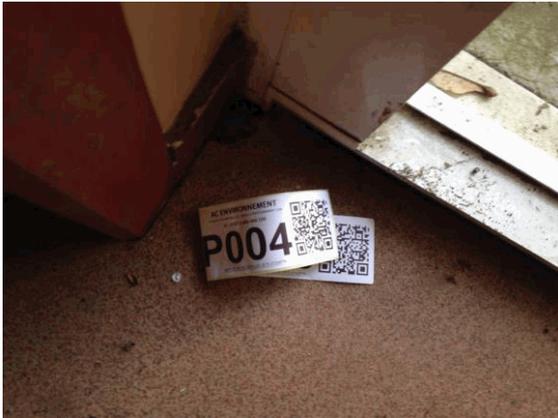
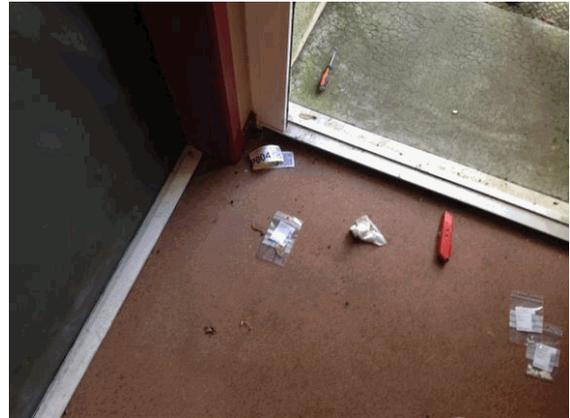
002HD001185 n°4 - 1 (P4)

Fraction Analysée	Technique analytique et date d'analyse	Résultat	Type d'amiante	Nb de préparations
▶ Colle polymère jaune + ragréage rose non séparable	META le 26/11/2016	Amiante non détecté	---	1

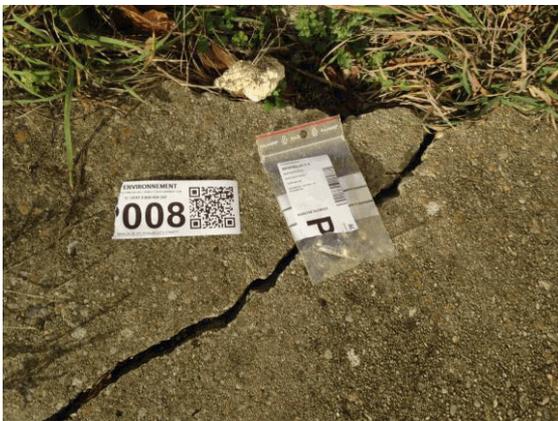
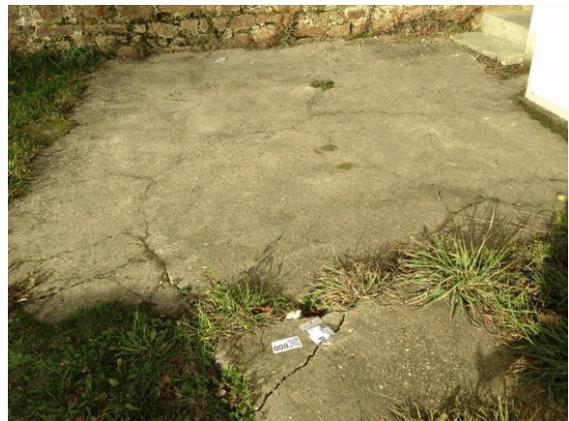
002HD001185 n°8 - 1 (P8)

Plan masse - Toiture	Vol 7 (plan masse)	Revêtement de sol	Chape maigre	P8	Réalisation d'un prélèvement		002HD0011 85 n°8 - 1 - 002HD0011 85 n°8 - 2	P8	Matériau compact beige et gris hétérogène	Négatif	Négatif sur analyse

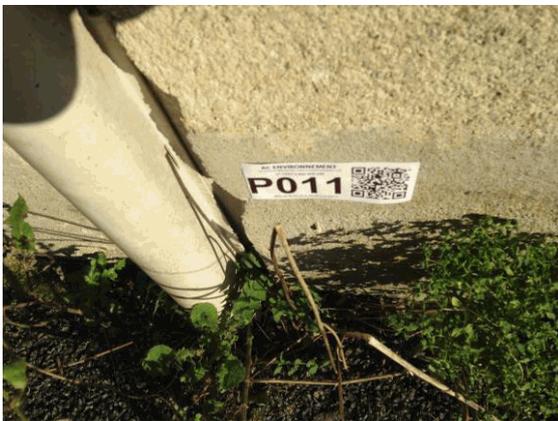
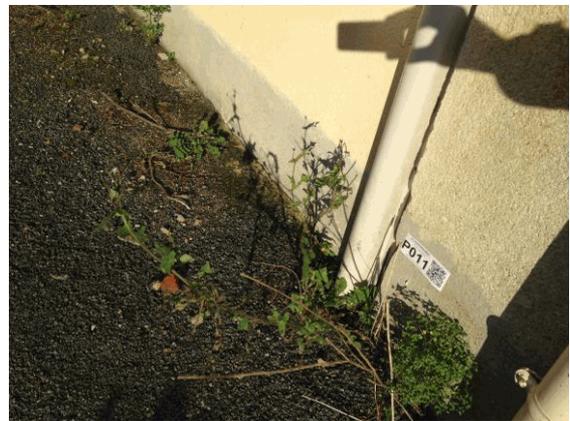
002HD001185 n°11 - 1 (P11)

Pignon gauche	Vol 4 (Pignon gauche)	Murs	Enduits projetés soubassement gris	P11	Réalisation d'un prélèvement		002HD0011 85 n°11 - 1 - 002HD0011 85 n°11 - 2	P11	Enduit compact gris hétérogène + peinture non séparable	Négatif	Négatif sur analyse
Façade avant	Vol 1 (façade avant)	Murs	Enduits projetés soubassement gris	S7	Sondage et extension de la zone homogène du prélèvement P11		002HD0011 85 n°11 - 1 - 002HD0011 85 n°11 - 2	P11	Enduit compact gris hétérogène + peinture non séparable	Négatif	Négatif sur analyse
Façade arrière	Vol 3 (Façade arrière)	Murs	Enduits projetés soubassement gris	S6	Sondage et extension de la zone homogène du prélèvement P11		002HD0011 85 n°11 - 1 - 002HD0011 85 n°11 - 2	P11	Enduit compact gris hétérogène + peinture non séparable	Négatif	Négatif sur analyse

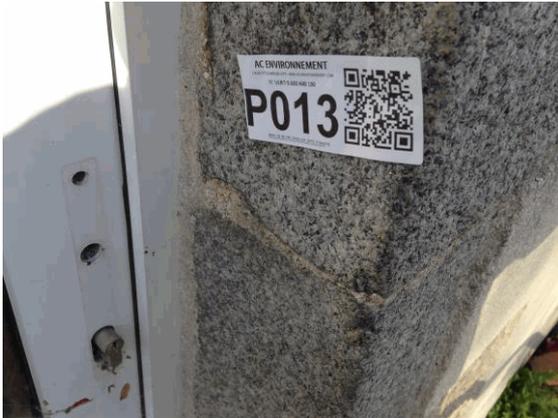
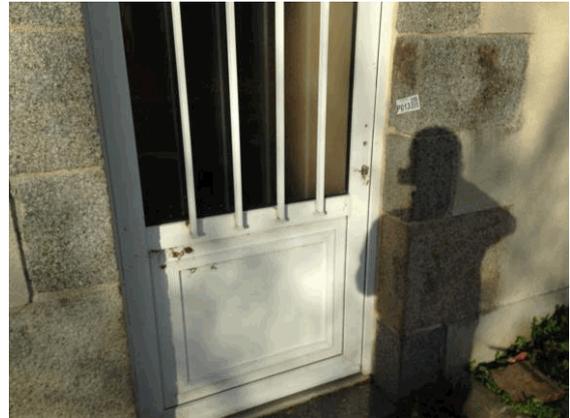
002HD001185 n°13 - 1 (P13)

Façade avant	Vol 1 (façade avant)	Murs	joint entre pierres	P13	Sondage et extension de la zone homogène du prélèvement P13		002HD0011 85 n°13 - 1 - 002HD0011 85 n°13 - 2	P13	Matériau compact beige et gris hétérogène	Négatif	Négatif sur analyse
Pignon droit	Vol 2 (Pignon droit)	Murs	joint entre pierres	S9	Sondage et extension de la zone homogène du prélèvement P13		002HD0011 85 n°13 - 1 - 002HD0011 85 n°13 - 2	P13	Matériau compact beige et gris hétérogène	Négatif	Négatif sur analyse

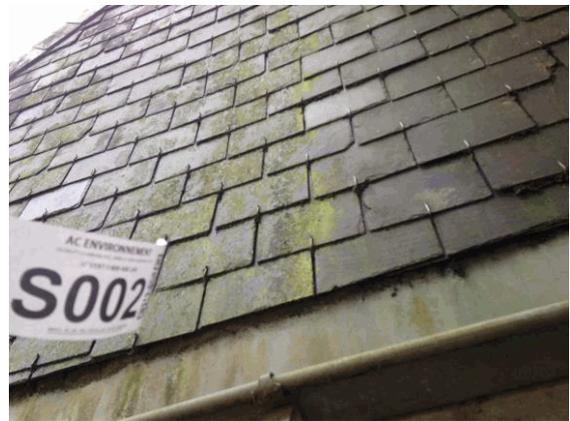
Référence	Localisation	Action
S2 - 1 (A2)	Plan masse - Toiture - Vol 6 (toiture)	Absence : pas d'amiante par nature
