## Rapport de mission de repérage des matériaux et produits contenant de l'amiante avant travaux

| Adresse : | 67 Rue de Normandie - LE VALLON |
| CP - Ville : | 53300 OISSEAU |
| Désignation : | Appartement n° 4 de type 3 situé au 01 er étage |

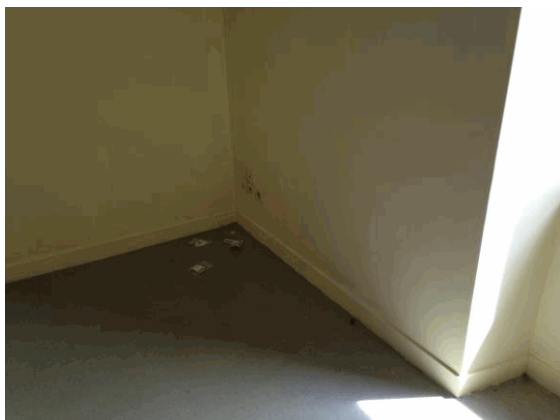
| Plan | Localisation | Composant | Partie composant | Descriptif de l'action menée | | | | Laboratoire | | | Conclusion |
|---|---|---|---|---|---|---|---|---|---|---|---|
| LGT 4 | Vol 1 (Séjour) | Revêtement de sol | Lés plastiques avec sous-couche | P1 | Réalisation d'un prélèvement | Lino verdatre + colle jaune | 002HD001006 n°1 - 1 - 002HD001006 n°1 - 2 | P1 | DALLE SOUPLE BI-COUCHE | Négatif | Négatif sur analyse |

| Référence | Localisation | Action |
|---|---|---|
| 002HD001006 n°1 - 1 (P1) | LGT 4 - Vol 1<br>(Séjour) | Prélevement négatif |

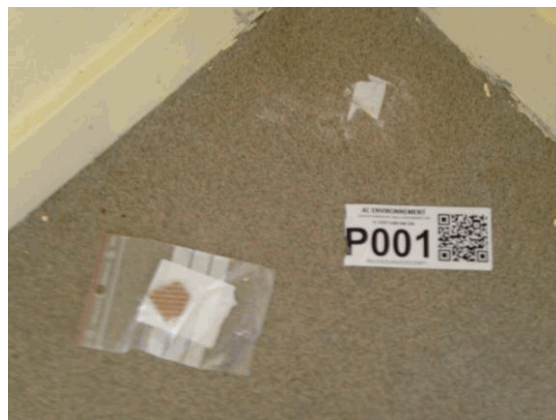
| Référence | Localisation | Action |
|---|---|---|
| 002HD001006 n°1 - 2 (P1) | LGT 4 - Vol 1<br>(Séjour) | Prélevement négatif |

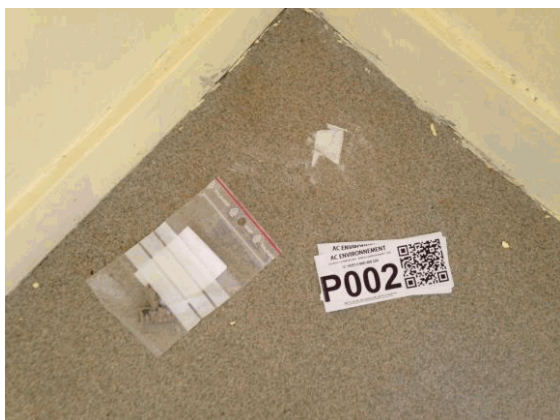
| Plan | Localisation | Composant | Partie composant | Descriptif de l'action menée | | | | Laboratoire | | | Conclusion |
|---|---|---|---|---|---|---|---|---|---|---|---|
| LGT 4 | Vol 1 (Séjour) | Revêtement de sol | Ragréage | P2 | Réalisation d'un prélèvement | Rose pièces sèches + trace noire (probablement peinture des plinthes) | 002HD001006 n°2 - 1 | P2 | RAG + TRACES NOIRES | Négatif | Négatif sur analyse |

| Référence | Localisation | Action |
|---|---|---|
| 002HD001006 n°2 - 1 (P2) | LGT 4 - Vol 1<br>(Séjour) | Prélevement négatif |

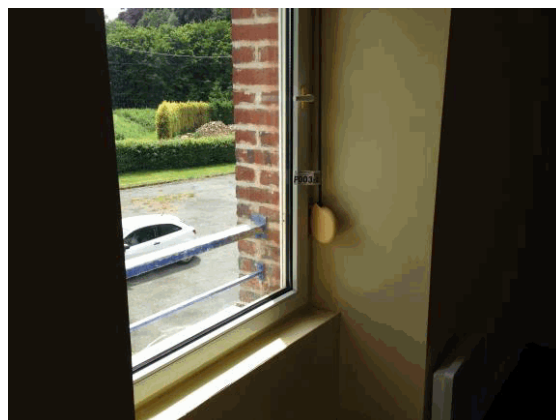
| Plan | Localisation | Composant | Partie composant | Descriptif de l'action menée | | | | Laboratoire | | | Conclusion |
|---|---|---|---|---|---|---|---|---|---|---|---|
| LGT 4 | Vol 1 (Séjour) | Menuiseries | Ensemble des joints d'étanchéité + mastic vitrier de la menuiserie | P3 | Réalisation d'un prélèvement | | 002HD001006 n°3 - 1 -<br>002HD001006 n°3 - 2 -<br>002HD001006 n°3 - 3 | P3 | JOINT SOUPLE NOIR | Négatif | Négatif sur analyse |

| Référence | Localisation | Action |
|---|---|---|
| 002HD001006 n°3 - 1 (P3) | LGT 4 - Vol 1<br>(Séjour) | Prélevement négatif |

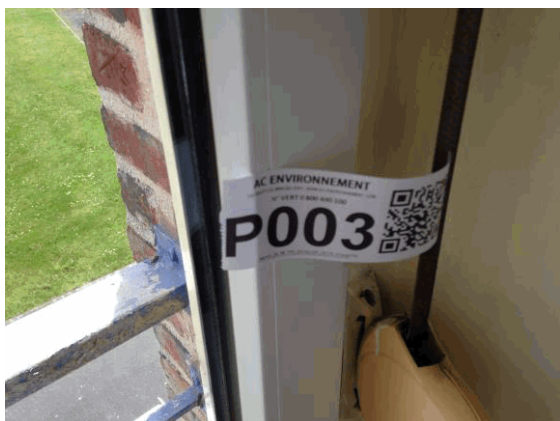
| Référence | Localisation | Action |
|---|---|---|
| 002HD001006 n°3 - 2 (P3) | LGT 4 - Vol 1<br>(Séjour) | Prélevement négatif |

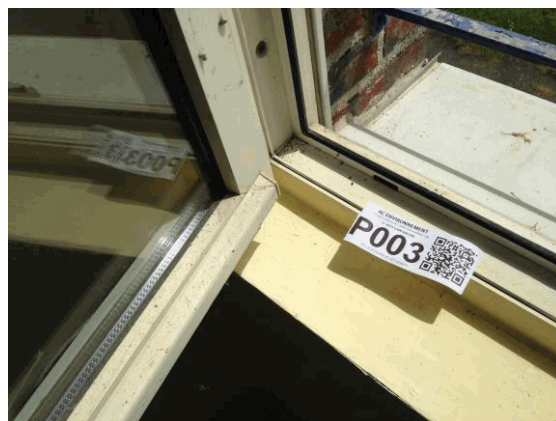
| Référence | Localisation | Action |
|---|---|---|
| 002HD001006 n°3 - 3 (P3) | LGT 4 - Vol 1<br>(Séjour) | Prélevement négatif |

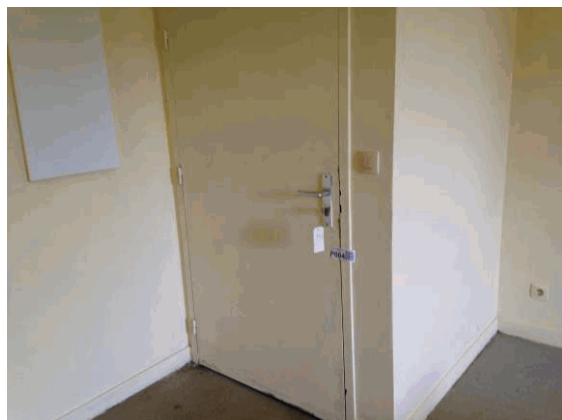
| Plan | Localisation | Composant | Partie composant | Descriptif de l'action menée | | | | Laboratoire | | | Conclusion |
|---|---|---|---|---|---|---|---|---|---|---|---|
| LGT 4 | Vol 1 (Séjour) | Menuiseries | Ensemble des joints porte d'entrée | P4 | Réalisation d'un prélèvement | | 002HD0010<br>06 n°4 - 1 -<br>002HD0010<br>06 n°4 - 2 | P4 | JOINT SOUPLE NOIR | Négatif | Négatif sur analyse |

| Référence | Localisation | Action |
|---|---|---|
| 002HD001006 n°4 - 1 (P4) | LGT 4 - Vol 1<br>(Séjour) | Prélevement négatif |

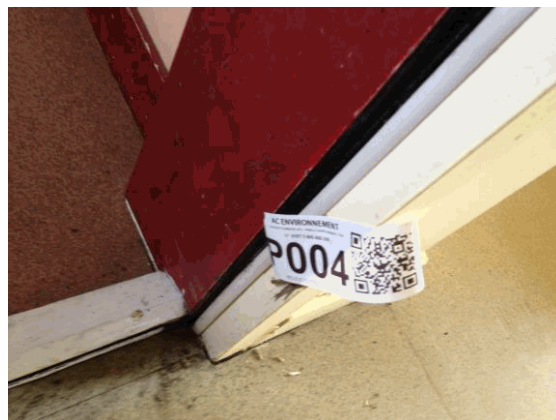
| Référence | Localisation | Action |
|---|---|---|
| 002HD001006 n°4 - 2 (P4) | LGT 4 - Vol 1<br>(Séjour) | Prélevement négatif |

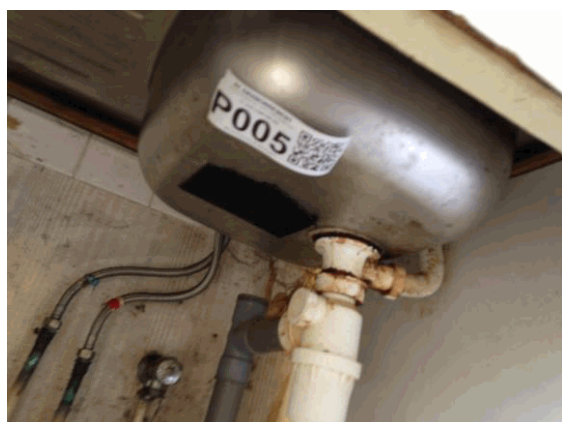
| Plan | Localisation | Composant | Partie composant | Descriptif de l'action menée | | | | Laboratoire | | | Conclusion |
|---|---|---|---|---|---|---|---|---|---|---|---|
| LGT 4 | Vol 2 (Cuisine) | Evier | Tampon bitumineux | P5 | Réalisation d'un prélèvement | dur noir | 002HD001006 n°5 - 1 | P5 | MATERIAU BITUMINEUX | Négatif | Négatif sur analyse |

| Référence | Localisation | Action |
|---|---|---|
| 002HD001006 n°5 - 1 (P5) | LGT 4 - Vol 2<br>(Cuisine) | Prélevement négatif |

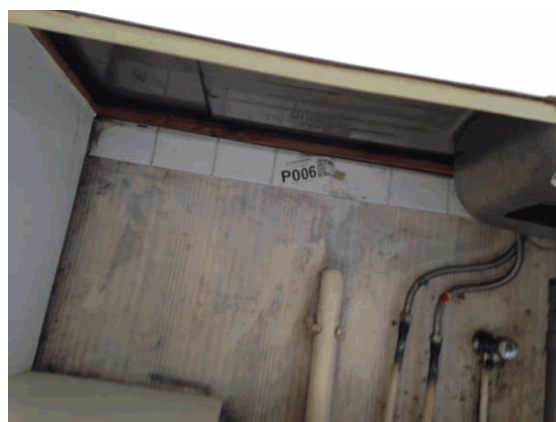
| Plan | Localisation | Composant | Partie composant | Descriptif de l'action menée | | | | Laboratoire | | | Conclusion |
|---|---|---|---|---|---|---|---|---|---|---|---|
| LGT 4 | Vol 2 (Cuisine) | Revêtement de mur | Colles de carrelages (faïences) | P6 | Réalisation d'un prélèvement | grise | 002HD0010<br>06 n°6 - 1 -<br>002HD0010<br>06 n°6 - 2 | P6 | COLLE BEIGE | Négatif | Négatif sur analyse |

| Référence | Localisation | Action |
|---|---|---|
| 002HD001006 n°6 - 1 (P6) | LGT 4 - Vol 2<br>(Cuisine) | Prélevement négatif |

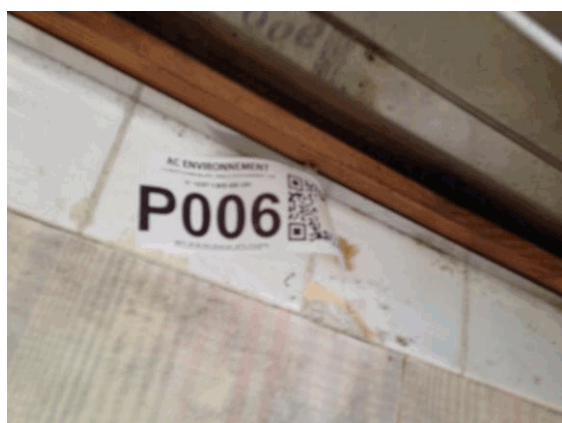
| Référence | Localisation | Action |
|---|---|---|
| 002HD001006 n°6 - 2 (P6) | LGT 4 - Vol 2<br>(Cuisine) | Prélevement négatif |

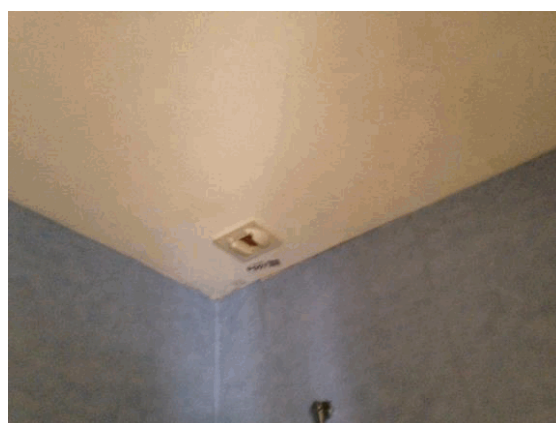
| Plan | Localisation | Composant | Partie composant | Descriptif de l'action menée | | | | Laboratoire | | | Conclusion |
|---|---|---|---|---|---|---|---|---|---|---|---|
| LGT 4 | Vol 3 (SDB) | Faux plafonds | Joints panneau / plaques | P7 | Réalisation d'un prélèvement | Plafond placoplâtre pièce humide | 002HD0010<br>06 n°7 - 1 -<br>002HD0010<br>06 n°7 - 2 | P7 | PLACO | Négatif | Négatif sur analyse |

| Référence | Localisation | Action |
|---|---|---|
| 002HD001006 n°7 - 1 (P7) | LGT 4 - Vol 3<br>(SDB) | Prélevement négatif |

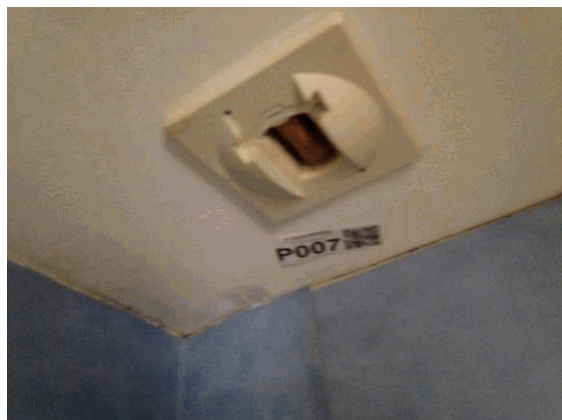
| Référence | Localisation | Action |
|---|---|---|
| 002HD001006 n°7 - 2 (P7) | LGT 4 - Vol 3<br>(SDB) | Prélevement négatif |

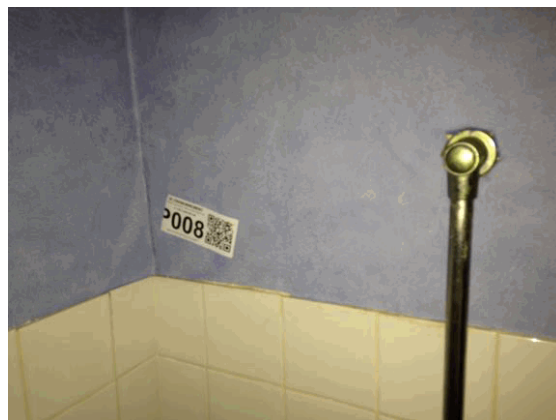
| Plan | Localisation | Composant | Partie composant | Descriptif de l'action menée | | | | Laboratoire | | | Conclusion |
|---|---|---|---|---|---|---|---|---|---|---|---|
| LGT 4 | Vol 3 (SDB) | Cloisons légères ou préfabriquées | Jonction entre panneaux préfabriqués | P8 | Réalisation d'un prélèvement | Cloison et doublage placoplâtre pièces humides | 002HD0010<br>06 n°8 - 1 | P8 | PLACO + PEINTURE | Négatif | Négatif sur analyse |

| Référence | Localisation | Action |
|---|---|---|
| 002HD001006 n°8 - 1 (P8) | LGT 4 - Vol 3<br>(SDB) | Prélevement négatif |

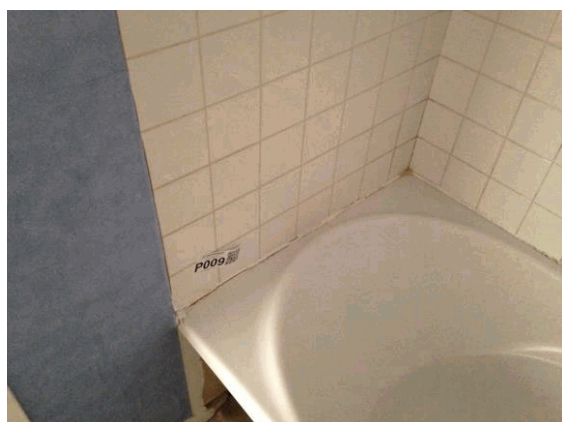
| Plan | Localisation | Composant | Partie composant | Descriptif de l'action menée | | | | Laboratoire | | | Conclusion |
|---|---|---|---|---|---|---|---|---|---|---|---|
| LGT 4 | Vol 3 (SDB) | Revêtement de mur | Colles de carrelages (faïences) | P9 | Réalisation d'un prélèvement | grise | 002HD0010<br>06 n°9 - 1 -<br>002HD0010<br>06 n°9 - 2 | P9 | COLLE CREME | Négatif | Négatif sur analyse |

| Référence | Localisation | Action |
|---|---|---|
| 002HD001006 n°9 - 1 (P9) | LGT 4 - Vol 3<br>(SDB) | Prélevement négatif |

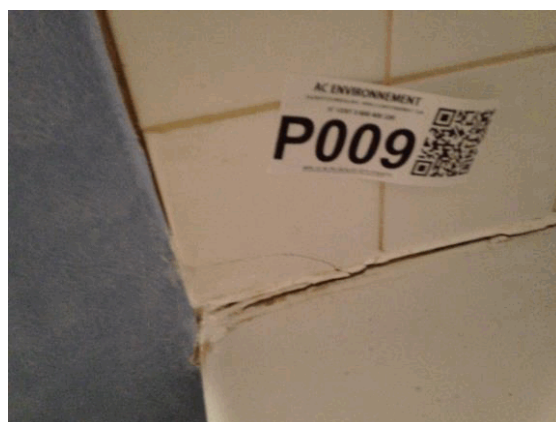
| Référence | Localisation | Action |
|---|---|---|
| 002HD001006 n°9 - 2 (P9) | LGT 4 - Vol 3<br>(SDB) | Prélevement négatif |

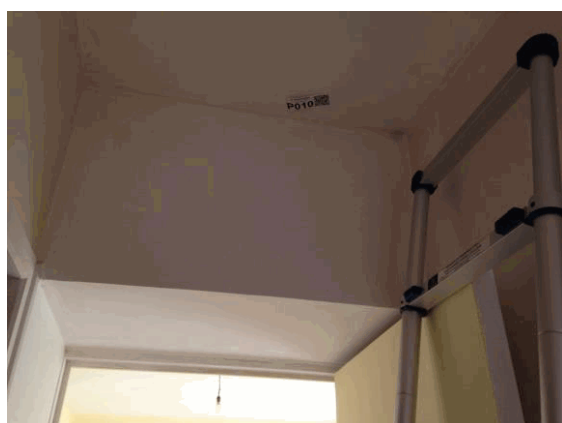
| Plan | Localisation | Composant | Partie composant | Descriptif de l'action menée | | | | Laboratoire | | | Conclusion |
|---|---|---|---|---|---|---|---|---|---|---|---|
| LGT 4 | Vol 7 (DGT) | Faux plafonds | Joints panneau / plaques | P10 | Réalisation d'un prélèvement | Plafond placoplâtre pièce sèche | 002HD0010<br>06 n°10 - 1 -<br>002HD0010<br>06 n°10 - 2 | P10 | PAPIER + PLATRE + PEINTURE BEIGE | Négatif | Négatif sur analyse |

| Référence | Localisation | Action |
|---|---|---|
| 002HD001006 n°10 - 1 (P10) | LGT 4 - Vol 7<br>(DGT) | Prélevement négatif |

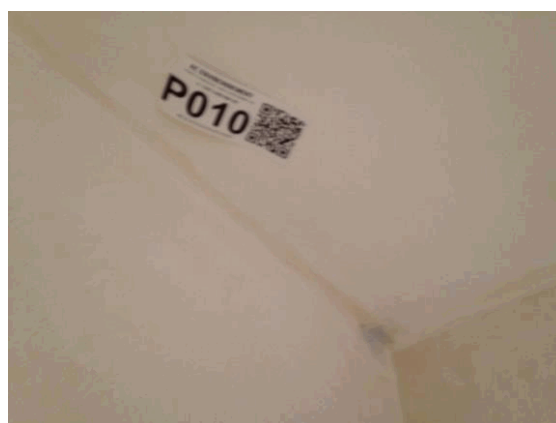
| Référence | Localisation | Action |
|---|---|---|
| 002HD001006 n°10 - 2 (P10) | LGT 4 - Vol 7<br>(DGT) | Prélevement négatif |

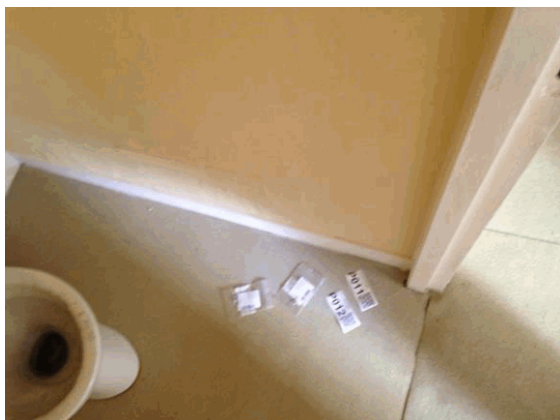
| Plan | Localisation | Composant | Partie composant | Descriptif de l'action menée | | | | Laboratoire | | | Conclusion |
|---|---|---|---|---|---|---|---|---|---|---|---|
| LGT 4 | Vol 4 (W.C) | Revêtement de sol | Ragréage | P11 | Réalisation d'un prélèvement | Rose pièces humides | 002HD001006 n°11 - 1 - 002HD001006 n°11 - 2 | P11 | RAGREAGE | Négatif | Négatif sur analyse |

| Référence | Localisation | Action |
|---|---|---|
| 002HD001006 n°11 - 1 (P11) | LGT 4 - Vol 4<br>(W.C) | Prélevement négatif |

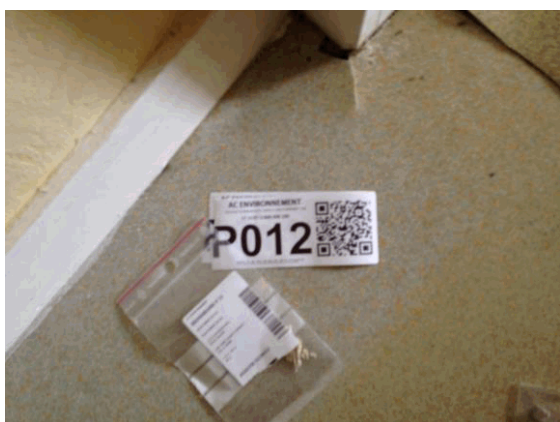
002HD001006 n°12 - 1 (P12)

| Plan | Localisation | Composant | Partie composant | Descriptif de l'action menée | | | | Laboratoire | | | Conclusion |
|---|---|---|---|---|---|---|---|---|---|---|---|
| LGT 4 | Vol 4 (W.C) | Revêtement de sol | Lés plastiques avec sous-couche | P12 | Réalisation d'un prélèvement | lino gris tacheté orange + colle jaune | 002HD001006 n°12 - 1 | P12 | LINO GRIS MOUCHETE ORANGE + COLLE JAUNE | Négatif | Négatif sur analyse |

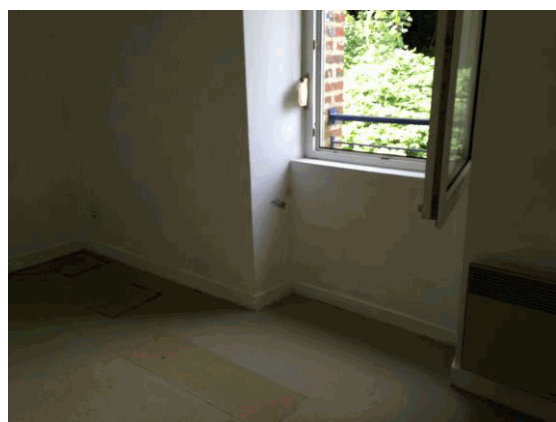
002HD001006 n°13 - 1 (P13)

| Plan | Localisation | Composant | Partie composant | Descriptif de l'action menée | | | | Laboratoire | | | Conclusion |
|---|---|---|---|---|---|---|---|---|---|---|---|
| LGT 4 | Vol 6 (Chambre 2) | Cloisons légères ou préfabriquées | Jonction entre panneaux préfabriqués | P13 | Réalisation d'un prélèvement | Cloison et doublage placoplâtre pièces sèches | 002HD0010<br>06 n°13 - 1 -<br>-<br>002HD0010<br>06 n°13 - 2 | P13 | PAPIER + PLATRE + PEINTURE BLANCHE | Négatif | Négatif sur analyse |

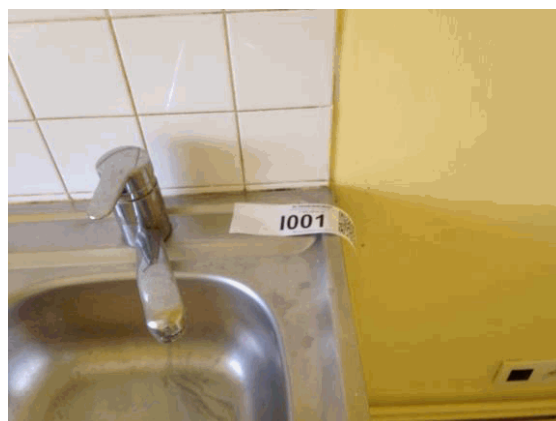
| Localisation | Matériau | Justification |
|---|---|---|
| Vol 2 (Cuisine) | Mastic étanchéité | Aucun prélèvement réalisé à la demande du client sur l'ensemble des mastics des appareils sanitaires et équipements divers |
| Vol 3 (SDB) | Mastic étanchéité | Aucun prélèvement réalisé à la demande du client sur l'ensemble des mastics des appareils sanitaires et équipements divers |

| Plan | Localisation | Composant | Partie composant | Descriptif de l'action menée | | | | Laboratoire | | | Conclusion |
|---|---|---|---|---|---|---|---|---|---|---|---|
| LGT 4 | Vol 2 (Cuisine) | Evier | Mastic étanchéité | I1 | | | I1 - 1 | | | | Aucun prélèvement réalisé à la demande du client sur l'ensemble des mastics des appareils sanitaires et équipements divers |
| LGT 4 | Vol 3 (SDB) | Evier | Mastic étanchéité | I1 | | | I1 - 1 | | | | Aucun prélèvement réalisé à la demande du client sur l'ensemble des mastics des appareils sanitaires et équipements divers |
