## Rapport de mission de repérage des matériaux et produits contenant de l'amiante avant travaux

Adresse :	LE VAUGEOIS - LE VAUGEOIS
CP - Ville :	53240 ANDOUILLE
Référence client :	_00509000010000100002_
Date du repérage :	07/08/2017
Désignation :	Appartement n° 2 de type 3 situé au RDC

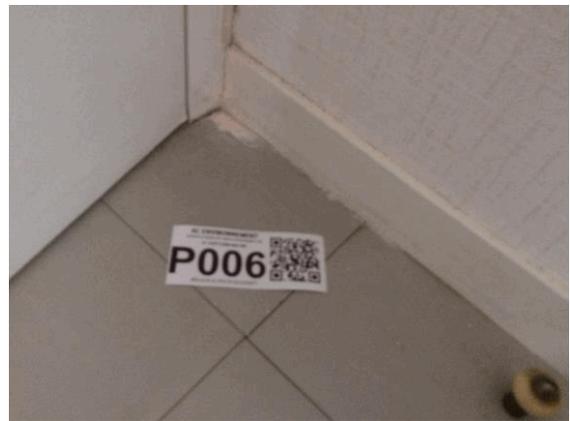
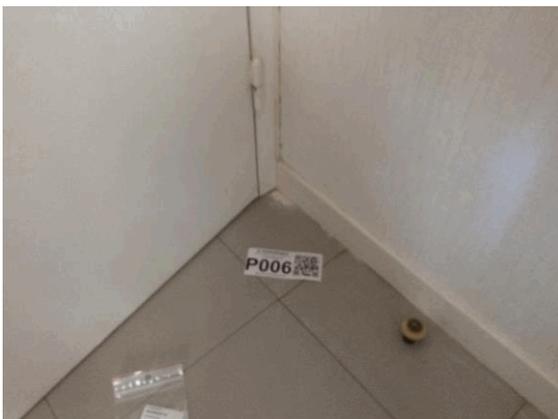
002LQ001425 n°6 - 1 (P6)

Appartement n°2	Vol 4 (Couloir)	Revêtement de sol	Dalles plastiques gris foncé avec colle jaune	S10	Sondage et extension de la zone homogène du prélèvement P6		002LQ0014 25 n°6 - 1 - 002LQ0014 25 n°6 - 2	P6	Dalle dure cassante grise + colle polymère jaune non séparable + peinture en faible quantité non séparable	Négatif	Négatif sur analyse
Appartement n°2	Vol 3 (Chambre 1)	Revêtement de sol	Ragréage rose	P7	Réalisation d'un prélèvement		002LQ0014 25 n°7 - 1 - 002LQ0014 25 n°7 - 2	P7	Colle polymère jaune non séparable + ragréage rose + sous couche de ragréage blanche non séparable	Négatif	Négatif sur analyse
Appartement n°2	Vol 3 (Chambre 1)	Revêtement de sol	Dalles plastiques gris claire avec colle jaune	P10	Réalisation d'un prélèvement		002LQ0014 25 n°10 - 1 - - 002LQ0014 25 n°10 - 2	P10	Revêtement souple gris + colle polymère jaune non séparable + ragréage rose + matériau souple blanc non séparable	Négatif	Négatif sur analyse

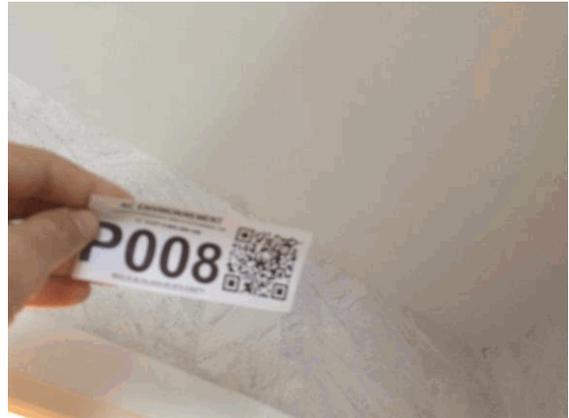
002LQ001425 n°8 - 1 (P8)

Appartement n°2	Vol 6 (Cellier) - Vol 1 (Séjour / Cuisine)	Plafonds	Jonction entre panneaux préfabriqués	S11 - S12	Sondage et extension de la zone homogène du prélèvement P8	Piece humide	002LQ0014 25 n°8 - 1	P8	Matériau plâtreux blanc + peinture non séparable + papier non séparable	Négatif	Négatif sur analyse

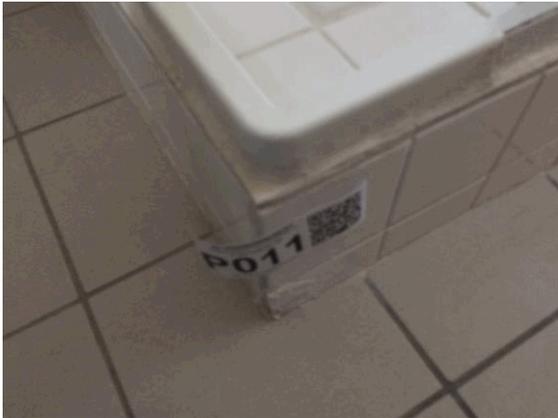
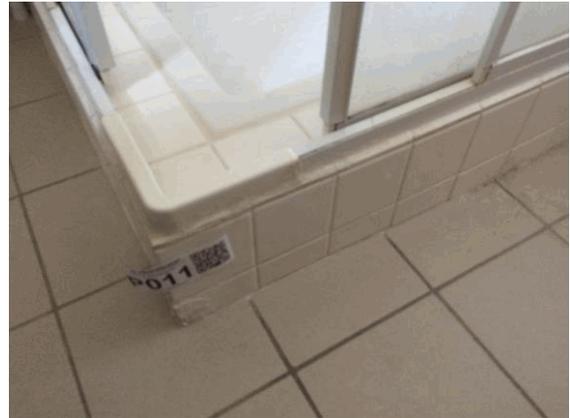
002LQ001425 n°11 - 1 (P11)

Appartement n°2	Vol 2 (SDB/WC)	Revêtement de mur	Colle de carrelage (faïence)	P11	Réalisation d'un prélèvement	Carré 15x15	002LQ0014 25 n°11 - 1 - - 002LQ0014 25 n°11 - 2	P11	Colle beige + joint cassant blanc + carrelage	Négatif	Négatif sur analyse
Appartement n°2	Vol 2 (SDB/WC)	Revêtement de mur	Colle de plinthe	P13	Réalisation d'un prélèvement		002LQ0014 25 n°13 - 1 - - 002LQ0014 25 n°13 - 2	P13	Colle beige avec poussières	Négatif	Négatif sur analyse

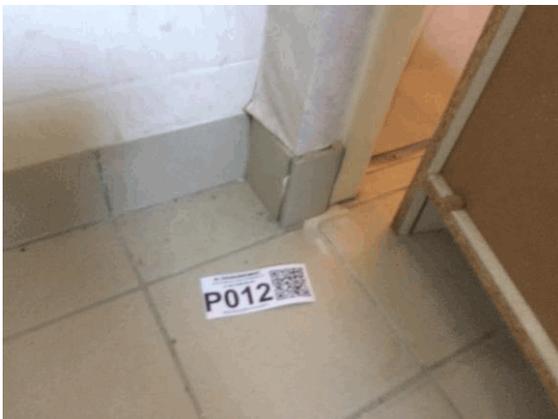
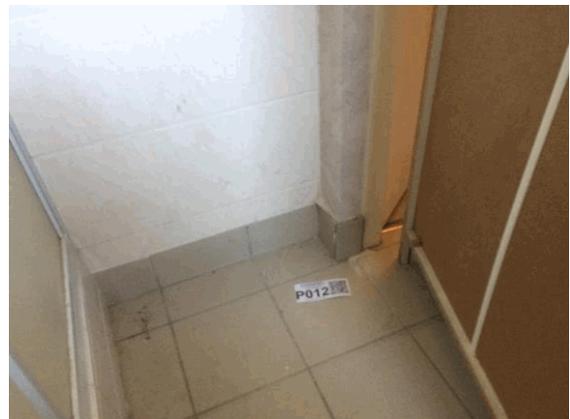
002LQ001425 n°12 - 1 (P12)

Appartement n°2	Vol 2 (SDB/WC)	Revêtement de sol	Colles de carrelage	P12	Réalisation d'un prélèvement		002LQ0014 25 n°12 - 1 - - 002LQ0014 25 n°12 - 2	P12	Colle grise + matériau gris hétérogène non séparable + carrelage en faible quantité	Négatif	Négatif sur analyse

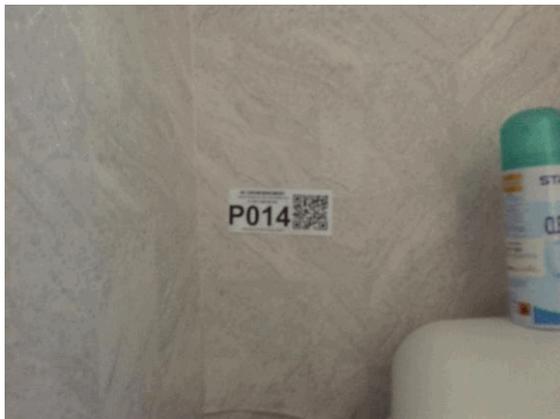
002LQ001425 n°14 - 1 (P14)

Appartement n°2	Vol 2 (SDB/WC)	Cloisons légères ou préfabriquées	Jonction entre panneaux préfabriqués	P14	Réalisation d'un prélèvement	Cloison piece humide	002LQ0014 25 n°14 - 1	P14	Matériau plâtreux blanc + papier non séparable	Négatif	Négatif sur analyse
Appartement n°2	Vol 6 (Cellier) - Vol 1 (Séjour / Cuisine)	Cloisons légères ou préfabriquées	Jonction entre panneaux préfabriqués	S13 - S14	Sondage et extension de la zone homogène du prélèvement P14	Cloison piece humide	002LQ0014 25 n°14 - 1	P14	Matériau plâtreux blanc + papier non séparable	Négatif	Négatif sur analyse
Appartement n°2	Vol 1 (Séjour / Cuisine)	Menuiseries	Mastic vitrier	I2			I2 - 1				Aucun prélèvement réalisé à la demande du client sur les menuiseries PVC
Appartement n°2	Vol 5 (Chambre 2)	Menuiseries	Mastic vitrier	I2			I2 - 1				Aucun prélèvement réalisé à la demande du client sur les menuiseries PVC

P14	Parois verticales intérieures et enduits	Cloisons légères ou préfabriquées	Matériau plâtreux blanc + papier non séparable - Cloison pièce humide -	Appartement n°2 - Vol 2 (SDB/WC)	
P15	Revêtement de sol	Revêtement de sol	Matériau gris en vrac hétérogène - -	Appartement n°2 - Vol 6 (Cellier)
