Rapport de mission de repérage des matériaux et produits contenant de l'amiante avant travaux

Adresse :	LE VAUGEOIS - LE VAUGEOIS
CP - Ville :	53240 ANDOUILLE
Référence client :	_00509000010000100004_
Date du repérage :	10/01/2017
Désignation :	Appartement n° 4 de type 5 situé au 01 ^{er} étage

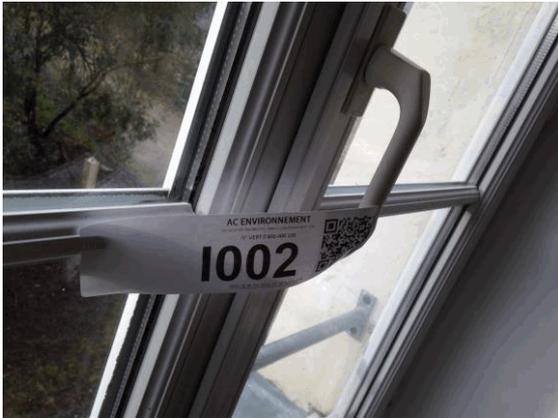
I2 - 1

Référence	Localisation	Action
	Appartement 4 - Vol 7 (Cuisine)	I2
	Appartement 4 - Vol 7 (Cuisine)	I3
	Appartement 4 - Vol 6 (Dégagement)	I4
	Appartement 4 - Vol 9 (SDB)	I5
002HD001309 n°1 - 1 (P1)	Appartement 4 - Vol 5 (Séjour)	Prélevement négatif
002HD001309 n°1 - 2 (P1)	Appartement 4 - Vol 5 (Séjour)	Prélevement négatif
002HD001309 n°2 - 1 (P2)	Appartement 4 - Vol 6 (Dégagement)	Prélevement négatif
002HD001309 n°2 - 2 (P2)	Appartement 4 - Vol 6 (Dégagement)	Prélevement négatif
002HD001309 n°3 - 1 (P3)	Appartement 4 - Vol 6 (Dégagement)	Prélevement négatif
002HD001309 n°3 - 2 (P3)	Appartement 4 - Vol 6 (Dégagement)	Prélevement négatif
002HD001309 n°4 - 1 (P4)	Appartement 4 - Vol 7 (Cuisine)	Prélevement négatif
002HD001309 n°5 - 1 (P5)	Appartement 4 - Vol 7 (Cuisine)	Prélevement négatif
002HD001309 n°5 - 2 (P5)	Appartement 4 - Vol 7 (Cuisine)	Prélevement négatif
002HD001309 n°6 - 1 (P6)	Appartement 4 - Vol 7 (Cuisine)	Prélevement négatif

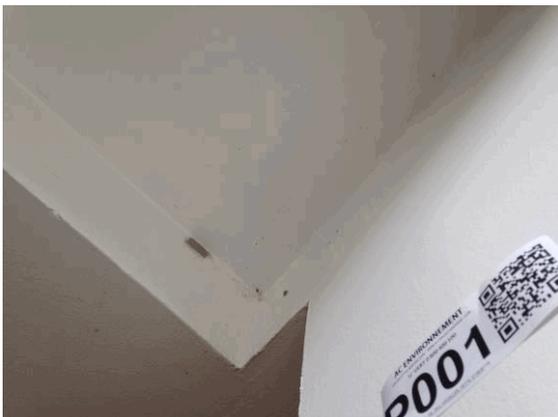
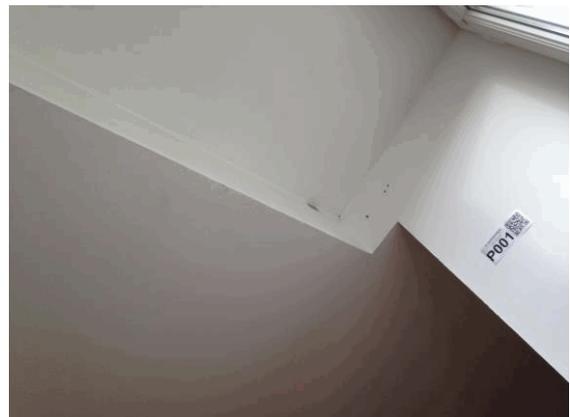
002HD001309 n°1 - 1 (P1)

Fraction Analysée	Technique analytique et date d'analyse	Résultat	Type d'amiante	Nb de préparations
▶ Matériau plâtreux blanc en vrac non séparable + carton non séparable + peinture non séparable	META le 18/01/2017	Amiante non détecté	---	1

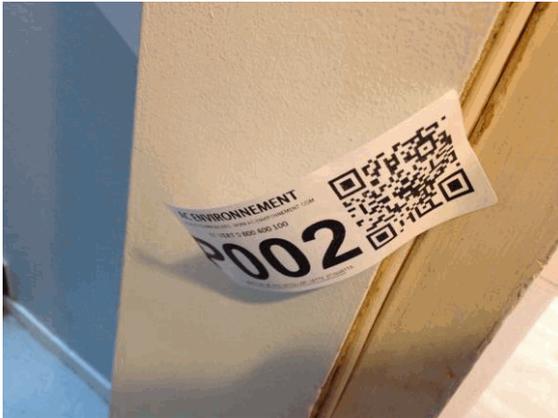
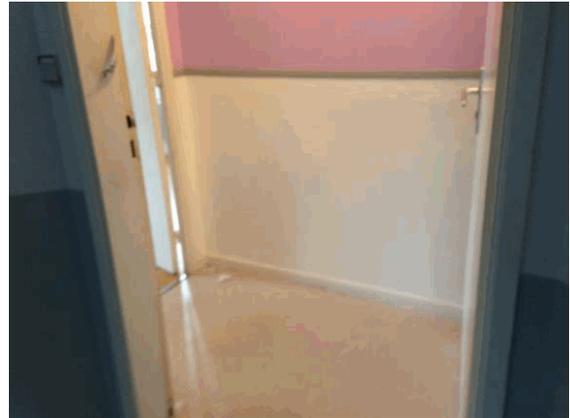
002HD001309 n°2 - 1 (P2)

Fraction Analysée	Technique analytique et date d'analyse	Résultat	Type d'amiante	Nb de préparations
▶ Matériau souple blanc avec poussières non séparable + peinture non séparable	META le 18/01/2017	Amiante non détecté	---	1

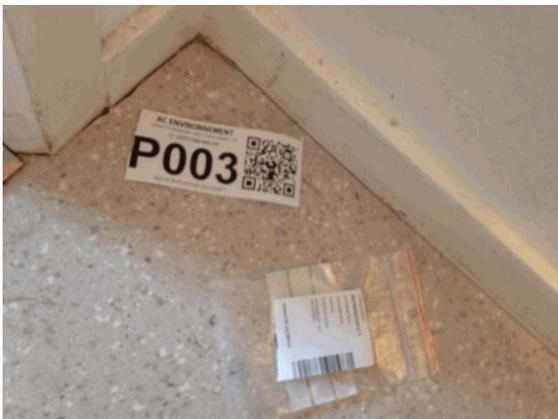
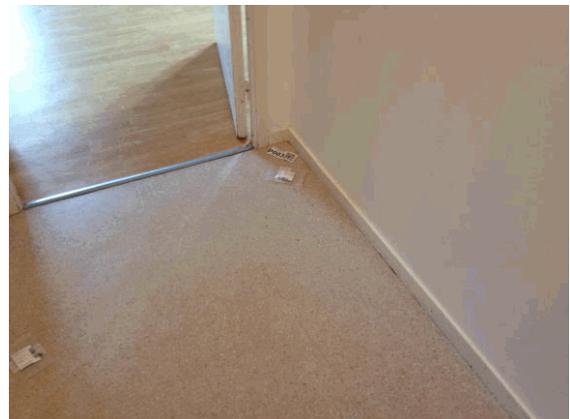
002HD001309 n°3 - 1 (P3)

Fraction Analysée	Technique analytique et date d'analyse	Résultat	Type d'amiante	Nb de préparations
▶ Colle polymère jaune non séparable + ragréage rose non séparable	META le 18/01/2017	Amiante non détecté	---	1

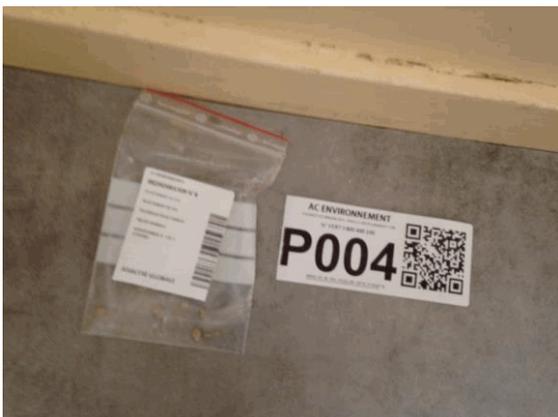
002HD001309 n°4 - 1 (P4)

Fraction Analysée	Technique analytique et date d'analyse	Résultat	Type d'amiante	Nb de préparations
▶ Colle polymère jaune non séparable + ragréege gris non séparable	META le 18/01/2017	Amiante non détecté	---	1

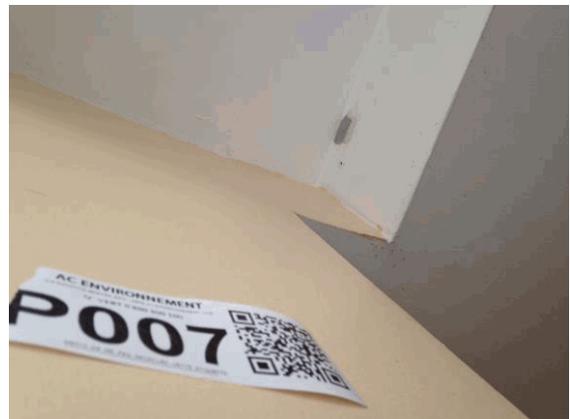
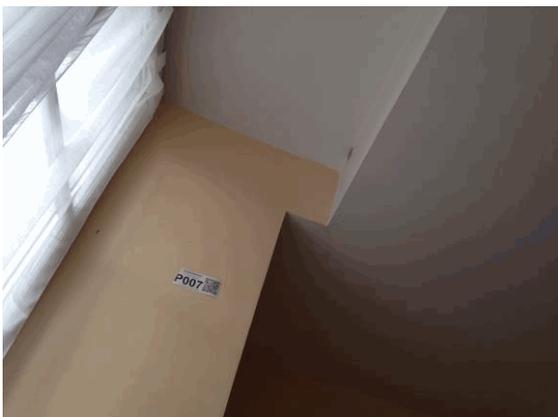
Appartement 4	Vol 7 (Cuisine)	Faux plafonds	Joints panneau / plaques	P7	Réalisation d'un prélèvement	Plafond plaque plâtre pièces humides	002HD001309 n°7 - 1 - 002HD001309 n°7 - 2	P7	Enduit plâtreux blanc en vrac non séparable + carton non séparable + peinture non séparable	Négatif	Négatif sur analyse
Appartement 4	Vol 8 (W.C) - Vol 9 (SDB)	Faux plafonds	Joints panneau / plaques	S12 - S13	Sondage et extension de la zone homogène du prélèvement P7	Plafond plaque plâtre pièces humides	002HD001309 n°7 - 1 - 002HD001309 n°7 - 2	P7	Enduit plâtreux blanc en vrac non séparable + carton non séparable + peinture non séparable	Négatif	Négatif sur analyse
Appartement 4	Vol 9 (SDB)	Faux plafonds	Panneaux et plaques	I1			I1 - 1				Impossible de prélever les plaques sans destruction de celle-ci. Plaque rigide type carton avec bois. Un prélèvement est nécessaire en cas de dépose des plaques lors d'éventuels travaux.

002HD001309 n°6 - 2 (P6)	Appartement 4 - Vol 7 (Cuisine)	Prélevement négatif
002HD001309 n°7 - 1 (P7)	Appartement 4 - Vol 7 (Cuisine)	Prélevement négatif
002HD001309 n°7 - 2 (P7)	Appartement 4 - Vol 7 (Cuisine)	Prélevement négatif
002HD001309 n°8 - 1 (P8)	Appartement 4 - Vol 4 (Chambre 4)	Prélevement négatif
002HD001309 n°8 - 2 (P8)	Appartement 4 - Vol 4 (Chambre 4)	Prélevement négatif
002HD001309 n°9 - 1 (P9)	Appartement 4 - Vol 4 (Chambre 4)	Prélevement négatif
002HD001309 n°9 - 2 (P9)	Appartement 4 - Vol 4 (Chambre 4)	Prélevement négatif
002HD001309 n°10 - 1 (P10)	Appartement 4 - Vol 9 (SDB)	Prélevement négatif
002HD001309 n°10 - 2 (P10)	Appartement 4 - Vol 9 (SDB)	Prélevement négatif
002HD001309 n°11 - 1 (P11)	Appartement 4 - Vol 9 (SDB)	Prélevement négatif
002HD001309 n°11 - 2 (P11)	Appartement 4 - Vol 9 (SDB)	Prélevement négatif
002HD001309 n°12 - 1 (P12)	Appartement 4 - Vol 9 (SDB)	Prélevement négatif

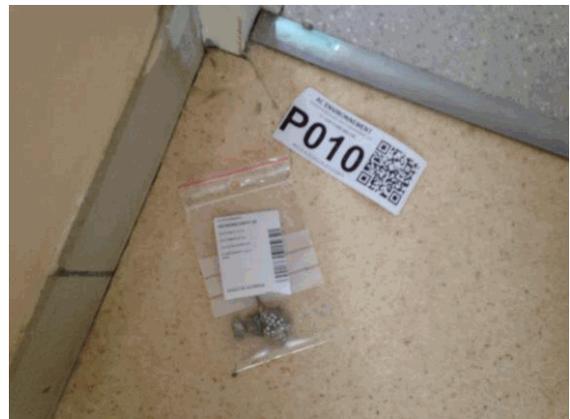
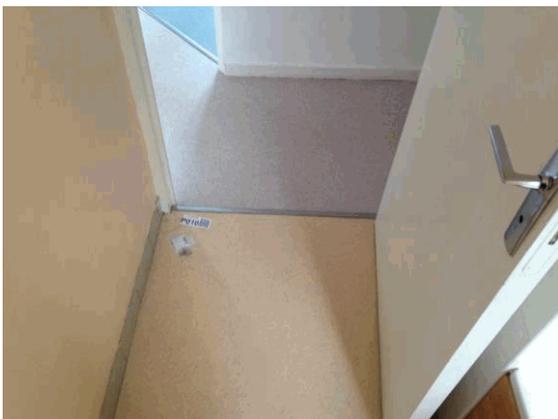
002HD001309 n°10 - 1 (P10)

Appartement 4	Vol 9 (SDB)	Revêtement de sol	Colles de carrelage	P10	Réalisation d'un prélèvement		002HD0013 09 n°10 - 1 - - 002HD0013 09 n°10 - 2	P10	Colle grise + ragréage rose non séparable + matériau gris	Négatif	Négatif sur analyse
Appartement 4	Vol 8 (W.C)	Revêtement de sol	Colles de carrelage	S25	Sondage et extension de la zone homogène du prélèvement P10		002HD0013 09 n°10 - 1 - - 002HD0013 09 n°10 - 2	P10	Colle grise + ragréage rose non séparable + matériau gris	Négatif	Négatif sur analyse
Appartement 4	Vol 7 (Cuisine)	Revêtement de sol	Lés plastiques avec sous-couche + ragréage supplémentaire	I3			I3 - 1				Aucun prélèvement réalisé à la demande du client sur les revêtements de sols non d'origines.

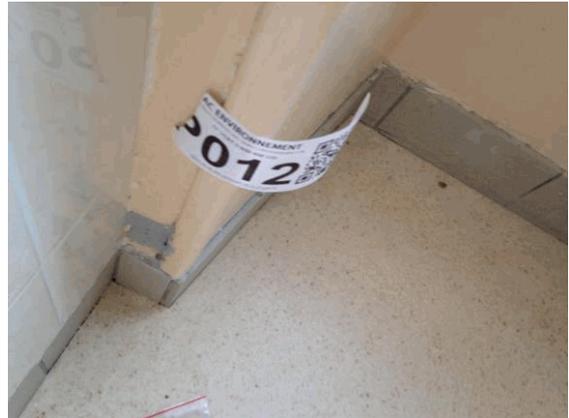
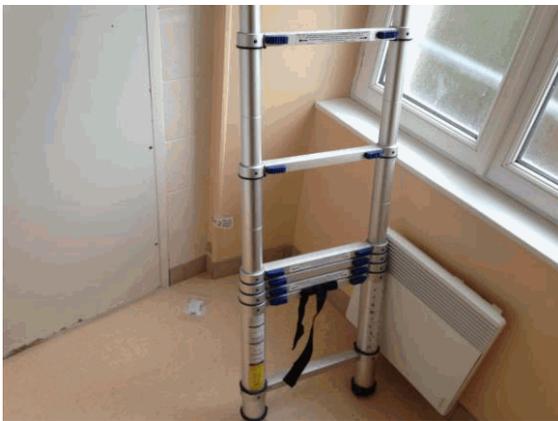
002HD001309 n°12 - 1 (P12)

002HD001309 n°12 - 2 (P12)	Appartement 4 - Vol 9 (SDB)	Prélevement négatif
	Appartement 4 - Vol 9 (SDB)	I1

P12	Parois verticales intérieures et enduits	Cloisons légères ou préfabriquées	Matériau plâtreux blanc en vrac non séparable + carton + peinture non séparable - Cloison et doublage plaque plâtre pièces humides -	Appartement 4 - Vol 9 (SDB)
