## Rapport de mission de repérage des matériaux et produits contenant de l'amiante avant travaux

| Adresse : | LE VAUGEOIS |
| CP - Ville : | 53240 ANDOUILLE |
| Désignation : | Bâtiment composé de 1 cage et de 2 étages |

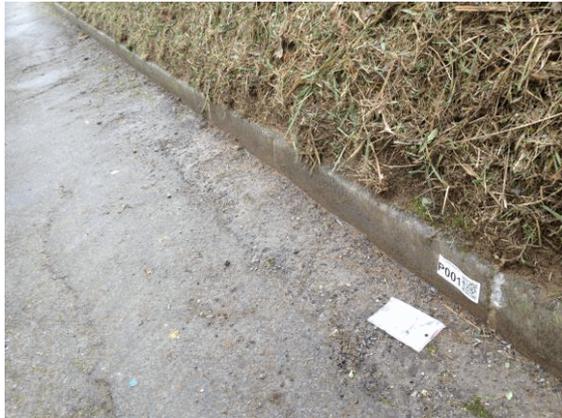
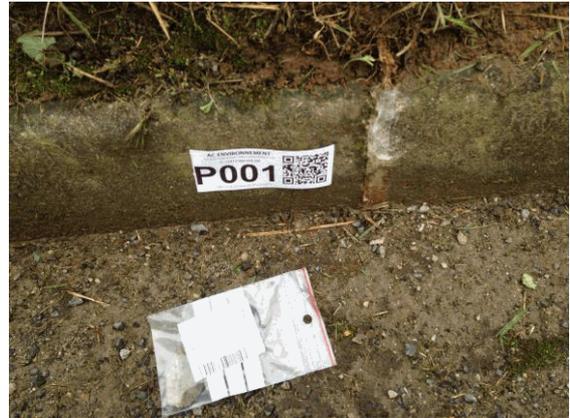
002HD001310 n°1 - 2 (P1)

| Plan | Localisation | Composant | Partie composant | Descriptif de l'action menée | | | | Laboratoire | | | Conclusion |
|---|---|---|---|---|--|---|--|---|---|---|--|
| Plan masse | Vol 4 (Plan masse) | Revêtement de sol | joint assemblage des boudes | P1 | Réalisation d'un prélèvement | | 002HD0013<br>10 n°1 - 1 -<br>002HD0013<br>10 n°1 - 2 | P1 | Matériau compact gris hétérogène avec poussières + matériau compact gris | Négatif | Négatif sur analyse |
| Plan masse | Vol 4 (Plan masse) | Revêtement de sol | joint assemblage des boudes | P1 | Sondage et extension de la zone homogène du prélèvement P1 | | 002HD0013<br>10 n°1 - 1 -<br>002HD0013<br>10 n°1 - 2 | P1 | Matériau compact gris hétérogène avec poussières + matériau compact gris | Négatif | Négatif sur analyse |

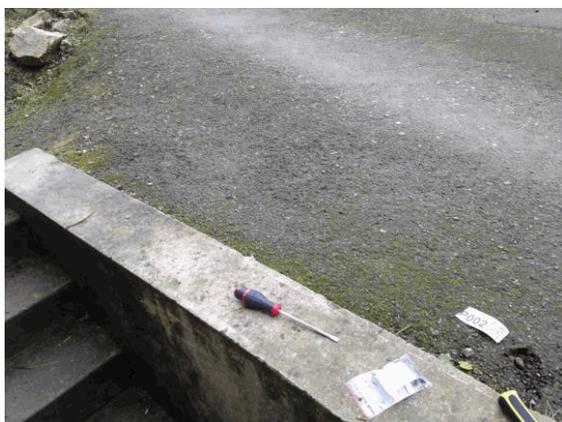
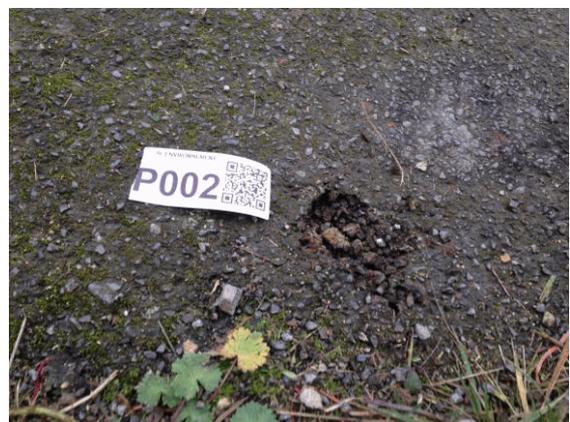
002HD001310 n°2 - 2 (P2)

| Plan | Localisation | Composant | Partie composant | Descriptif de l'action menée | | | | Laboratoire | | | Conclusion |
|---|---|---|---|---|--|---|--|---|--|---|---|
| Plan masse | Vol 4 (Plan masse) | Revêtement routier | Bitume couche supérieure | P2 | Réalisation d'un prélèvement | | 002HD0013<br>10 n°2 - 1 -<br>002HD0013<br>10 n°2 - 2 | P2 | Agrégats d'enrobés bitumineux – prise d'essai<br>1 + agrégats d'enrobés bitumineux – prise d'essai<br>2 + agrégats d'enrobés bitumineux – prise d'essai<br>3 | Négatif | Négatif sur analyse |
| Plan masse | Vol 4 (Plan masse) | Revêtement routier | Bitume couche supérieure | P2 | Sondage et extension de la zone homogène du prélèvement P2 | | 002HD0013<br>10 n°2 - 1 -<br>002HD0013<br>10 n°2 - 2 | P2 | Agrégats d'enrobés bitumineux – prise d'essai<br>1 + agrégats d'enrobés bitumineux – prise d'essai<br>2 + agrégats d'enrobés bitumineux – prise d'essai<br>3 | Négatif | Négatif sur analyse |

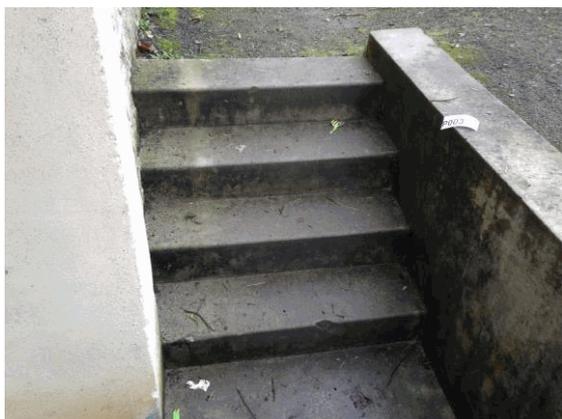
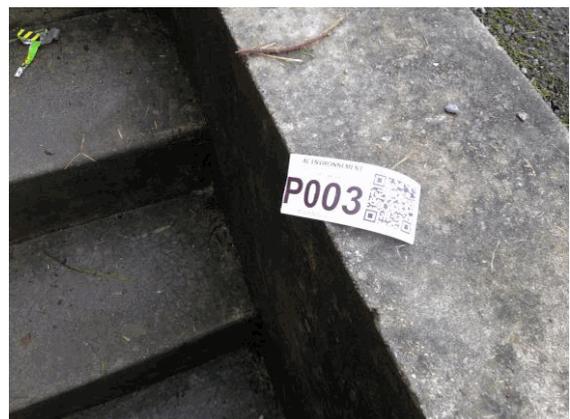
002HD001310 n°3 - 2 (P3)

| Plan | Localisation | Composant | Partie composant | Descriptif de l'action menée | | | | Laboratoire | | | Conclusion |
|---|---|---|--|---|--|---|--|---|---|---|---|
| Plan masse | Vol 4 (Plan masse) | Murs | Enduit ciment (muret + escalier extérieur) | P3 | Réalisation d'un prélèvement | | 002HD0013<br>10 n°3 - 1 -<br>002HD0013<br>10 n°3 - 2 | P3 | Enduit compact gris hétérogène | Négatif | Négatif sur analyse |

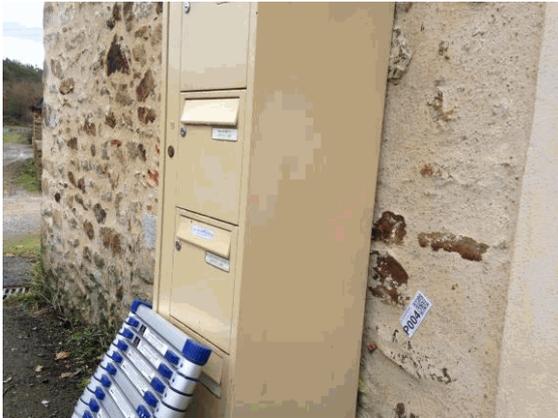
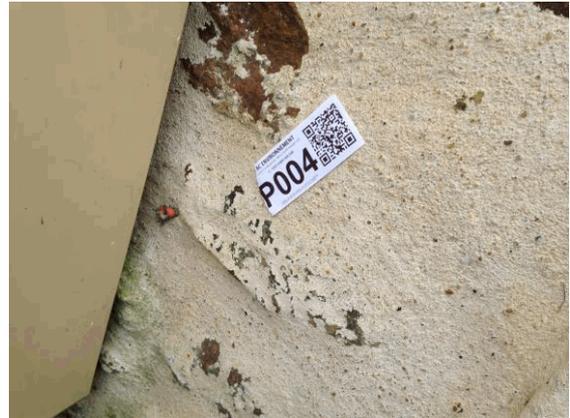
002HD001310 n°4 - 2 (P4)

| Plan | Localisation | Composant | Partie composant | Descriptif de l'action menée | | | | Laboratoire | | | Conclusion |
|---|---|---|--|---|--|---|--|---|---|---|---|
| Façade avant | Vol 7 (Façade avant) | Murs | Joint assemblage des pierres | P4 | Réalisation d'un prélèvement | | 002HD0013<br>10 n°4 - 1 -<br>002HD0013<br>10 n°4 - 2 | P4 | Matériau beige en vrac hétérogène | Négatif | Négatif sur analyse |
| Façade arrière | Vol 8 (Façade arrière) | Murs | Joint assemblage des pierres | S2 | Sondage et extension de la zone homogène du prélèvement P4 | | 002HD0013<br>10 n°4 - 1 -<br>002HD0013<br>10 n°4 - 2 | P4 | Matériau beige en vrac hétérogène | Négatif | Négatif sur analyse |
| Façade garage | Vol 9 (Façade garage) | Murs | Joint assemblage des pierres | S11 | Sondage et extension de la zone homogène du prélèvement P4 | | 002HD0013<br>10 n°4 - 1 -<br>002HD0013<br>10 n°4 - 2 | P4 | Matériau beige en vrac hétérogène | Négatif | Négatif sur analyse |

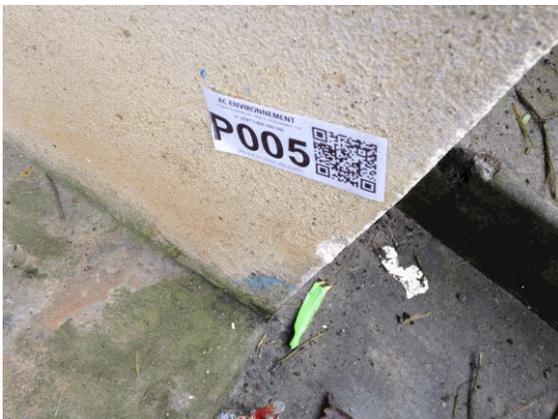
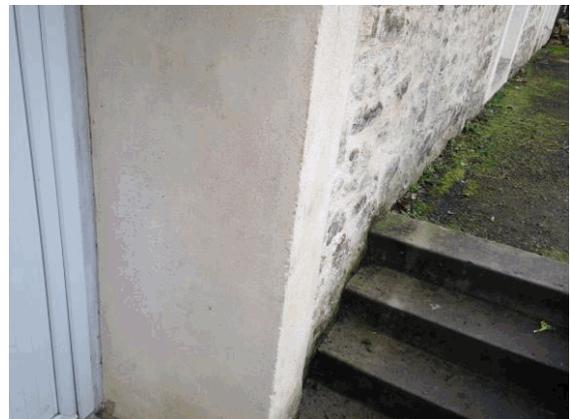
002HD001310 n°5 - 1 (P5)

| Plan | Localisation | Composant | Partie composant | Descriptif de l'action menée | | | | Laboratoire | | | Conclusion |
|---|---|---|--|---|--|---|--|---|---|---|---|
| Façade avant | Vol 7 (Façade avant) | Murs | Enduits projetés beige | P5 | Réalisation d'un prélèvement | Autour des ouvertures | 002HD0013<br>10 n°5 - 1 -<br>002HD0013<br>10 n°5 - 2 | P5 | Enduit compact beige hétérogène | Négatif | Négatif sur analyse |
| Façade avant | Vol 7 (Façade avant) | Murs | Enduits projetés beige | P5 | Sondage et extension de la zone homogène du prélèvement P5 | Autour des ouvertures | 002HD0013<br>10 n°5 - 1 -<br>002HD0013<br>10 n°5 - 2 | P5 | Enduit compact beige hétérogène | Négatif | Négatif sur analyse |
| Façade arrière | Vol 8 (Façade arrière) | Murs | Enduits projetés beige | S3 | Sondage et extension de la zone homogène du prélèvement P5 | Autour des ouvertures | 002HD0013<br>10 n°5 - 1 -<br>002HD0013<br>10 n°5 - 2 | P5 | Enduit compact beige hétérogène | Négatif | Négatif sur analyse |

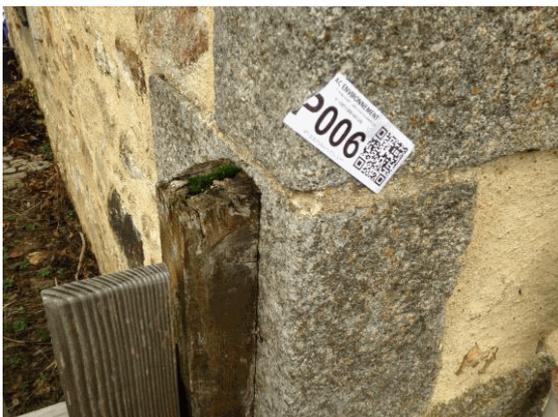
002HD001310 n°6 - 1 (P6)

| Plan | Localisation | Composant | Partie composant | Descriptif de l'action menée | | | | Laboratoire | | | Conclusion |
|---|---|---|--|---|--|---|--|---|---|---|---|
| Façade arrière | Vol 8 (Façade arrière) | Murs | joint pierre | P6 | Réalisation d'un prélèvement | | 002HD0013<br>10 n°6 - 1 | P6 | Matériau compact beige hétérogène | Négatif | Négatif sur analyse |
| Façade arrière | Vol 8 (Façade arrière) | Murs | joint pierre | P6 | Sondage et extension de la zone homogène du prélèvement P6 | | 002HD0013<br>10 n°6 - 1 | P6 | Matériau compact beige hétérogène | Négatif | Négatif sur analyse |

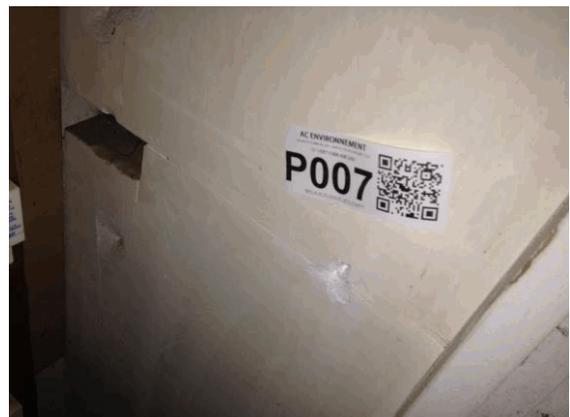
002HD001310 n°7 - 1 (P7)

| Plan | Localisation | Composant | Partie composant | Descriptif de l'action menée | | | | Laboratoire | | | Conclusion |
|---|--|---|---|---|--|---|---|---|--|---|--|
| Paries communes | Vol 1 (PC RDC) | Murs et cloisons | Joint assemblage des carreaux de plâtre | P7 | Réalisation d'un prélèvement | | 002HD0013<br>10 n°7 - 1 | P7 | Enduit plâtreux blanc en vrac + peinture | Négatif | Négatif sur analyse |
| Paries communes | Vol 1 (PC RDC) | Murs et cloisons | Joint assemblage des carreaux de plâtre | P7 | Sondage et extension de la zone homogène du prélèvement P7 | | 002HD0013<br>10 n°7 - 1 | P7 | Enduit plâtreux blanc en vrac + peinture | Négatif | Négatif sur analyse |

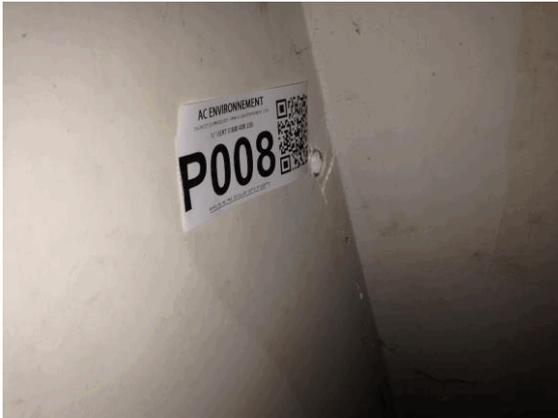
002HD001310 n°8 - 1 (P8)

| Plan | Localisation | Composant | Partie composant | Descriptif de l'action menée | | | | Laboratoire | | | Conclusion |
|---|--|---|---|---|--|---|---|---|--|---|--|
| Paries communes | Vol 1 (PC RDC) | Cloisons légères ou préfabriquées | Jonction entre panneaux préfabriqués | P8 | Réalisation d'un prélèvement | Cloison et doublage plaque plâtre pièces sèches | 002HD0013<br>10 n°8 - 1 | P8 | Enduit plâtreux blanc + peinture non séparable + carton non séparable + matériau plâtreux beige + papier non séparable | Négatif | Négatif sur analyse |
| Paries communes | Vol 1 (PC RDC) - Vol 2 (PC R+1) - Vol 3 (PC R+2) | Cloisons légères ou préfabriquées | Jonction entre panneaux préfabriqués | P8 - S4 - S5 | Sondage et extension de la zone homogène du prélèvement P8 | Cloison et doublage plaque plâtre pièces sèches | 002HD0013<br>10 n°8 - 1 | P8 | Enduit plâtreux blanc + peinture non séparable + carton non séparable + matériau plâtreux beige + papier non séparable | Négatif | Négatif sur analyse |

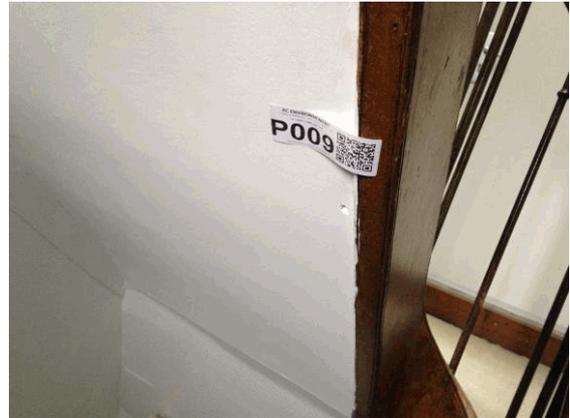
002HD001310 n°9 - 1 (P9)

| Plan | Localisation | Composant | Partie composant | Descriptif de l'action menée | | | | Laboratoire | | | Conclusion |
|---|---|---|---|---|---|---|---|---|--|---|---|
| Paries communes | Vol 2 (PC R+1) | Faux plafonds | Enduit platre | P9 | Réalisation d'un prélèvement | Sous face escalier | 002HD0013<br>10 n°9 - 1 | P9 | Enduit plâtreux blanc en vrac non séparable + peintures multiples | Négatif | Négatif sur analyse |
| Paries communes | Vol 1 (PC RDC) | Faux plafonds | Enduit platre | S6 | Sondage et extension de la zone homogène du prélèvement P9 | Sous face escalier | 002HD0013<br>10 n°9 - 1 | P9 | Enduit plâtreux blanc en vrac non séparable + peintures multiples | Négatif | Négatif sur analyse |

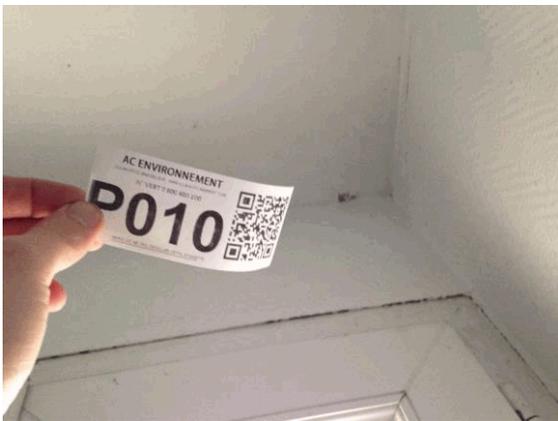
002HD001310 n°10 - 1 (P10)

| Plan | Localisation | Composant | Partie composant | Descriptif de l'action menée | | | | Laboratoire | | | Conclusion |
|---|---|---|---|---|---|---|---|---|--|---|---|
| Paries communes | Vol 1 (PC RDC) | Faux plafonds | Joints panneau / plaques | P10 | Réalisation d'un prélèvement | Plafond plaque plâtre pièces sèches | 002HD0013<br>10 n°10 - 1 | P10 | Enduit plâtreux blanc + peinture non séparable + carton non séparable + papier non séparable | Négatif | Négatif sur analyse |
| Paries communes | Vol 2 (PC R+1) - Vol 3 (PC R+2) | Faux plafonds | Joints panneau / plaques | S7 - S8 | Sondage et extension de la zone homogène du prélèvement P10 | Plafond plaque plâtre pièces sèches | 002HD0013<br>10 n°10 - 1 | P10 | Enduit plâtreux blanc + peinture non séparable + carton non séparable + papier non séparable | Négatif | Négatif sur analyse |

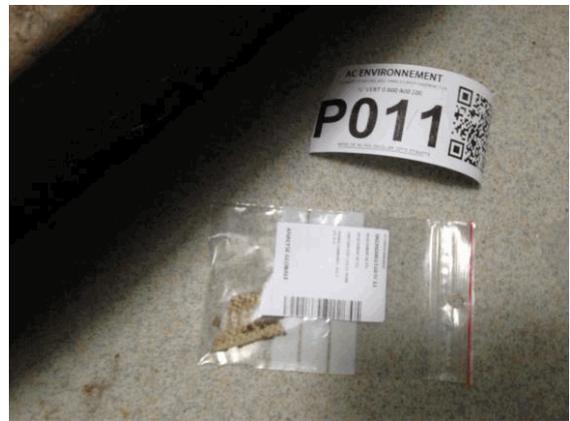
002HD001310 n°11 - 1 (P11)

| Plan | Localisation | Composant | Partie composant | Descriptif de l'action menée | | | | Laboratoire | | | Conclusion |
|---|---|---|---|---|--|---|--|---|---|---|--|
| Paries communes | Vol 2 (PC R+1) | Revêtement de sol | Lino gris avec colle jaune | P11 | Réalisation d'un prélèvement | | 002HD0013<br>10 n°11 - 1 | P11 | Revêtement souple gris + colle polymère jaune avec poussières non séparable + ragréage gris | Négatif | Négatif sur analyse |

| Plan | Localisation | Composant | Partie composant | Descriptif de l'action menée | | | | Laboratoire | | | Conclusion |
|---|---|---|---|---|---|---|---|---|---|---|---|
| Paries communes | Vol 3 (PC R+2) | Revêtement de sol | Lino gris avec colle jaune | S10 | Sondage et extension de la zone homogène du prélèvement P11 | | 002HD0013<br>10 n°11 - 1 | P11 | Revêtement souple gris + colle polymère jaune avec poussières non séparable + ragréage gris | Négatif | Négatif sur analyse |

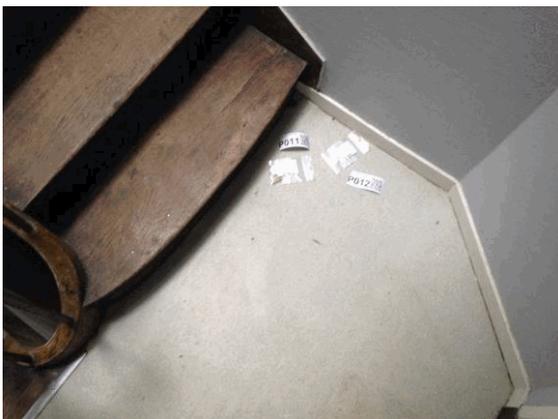
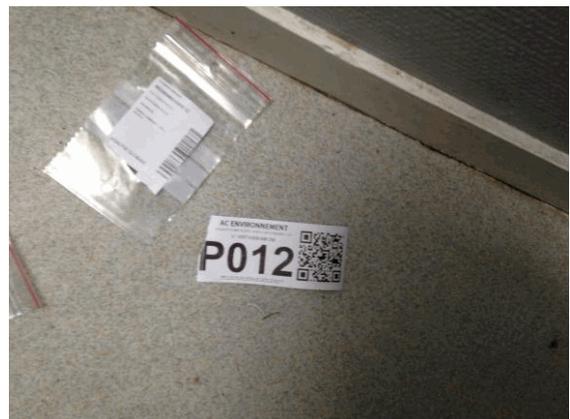
002HD001310 n°12 - 2 (P12)

| Plan | Localisation | Composant | Partie composant | Descriptif de l'action menée | | | | Laboratoire | | | Conclusion |
|---|---|---|---|---|---|---|---|---|---|---|---|
| Paries communes | Vol 2 (PC R+1) | Revêtement de sol | Ragréage | P12 | Réalisation d'un prélèvement | | 002HD0013<br>10 n°12 - 1<br>-<br>002HD0013<br>10 n°12 - 2 | P12 | Colle polymère jaune non séparable + ragréage gris + sous couche de ragréage beige et verte non séparable | Négatif | Négatif sur analyse |
| Paries communes | Vol 3 (PC R+2) | Revêtement de sol | Ragréage | S9 | Sondage et extension de la zone homogène du prélèvement P12 | | 002HD0013<br>10 n°12 - 1<br>-<br>002HD0013<br>10 n°12 - 2 | P12 | Colle polymère jaune non séparable + ragréage gris + sous couche de ragréage beige et verte non séparable | Négatif | Négatif sur analyse |

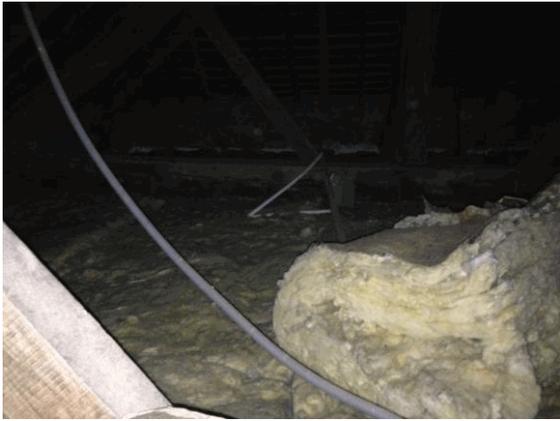
002HD001310 n°13 - 1 (P13)

| Plan | Localisation | Composant | Partie composant | Descriptif de l'action menée | | | | Laboratoire | | | Conclusion |
|---|---|---|---|---|---|---|---|---|--|---|--|
| Combles | Vol 10 (Combles) | Élément sous toiture | Isolant sous toiture | P13 | Réalisation d'un prélèvement | | 002HD0013<br>10 n°13 - 1 | P13 | Matériau fibreux jaune avec poussières + papier bitumé | Négatif | Négatif sur analyse |

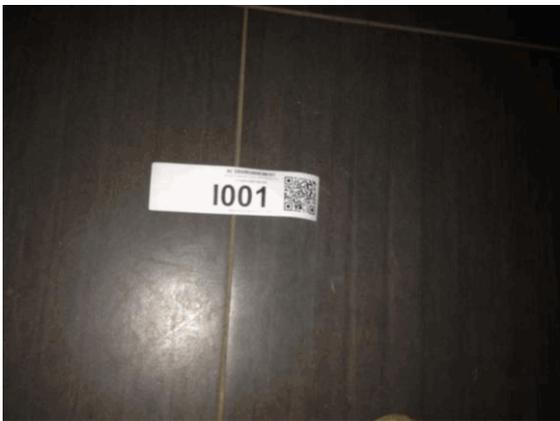
| Localisation | Matériau | Justification |
|---|---|--|
| Vol 1 (PC RDC) | Colles de carrelage | Carrelage récent. Aucun prélèvement réalisé à la demande du client |

| Plan | Localisation | Composant | Partie composant | Descriptif de l'action menée | | | | Laboratoire | | | Conclusion |
|---|---|---|---|---|--|---|--|---|---|---|--|
| Paries communes | Vol 1 (PC RDC) | Revêtement de sol | Colles de carrelage | I1 | | | I1 - 1 | | | | Carrelage récent. Aucun prélèvement réalisé à la demande du client |

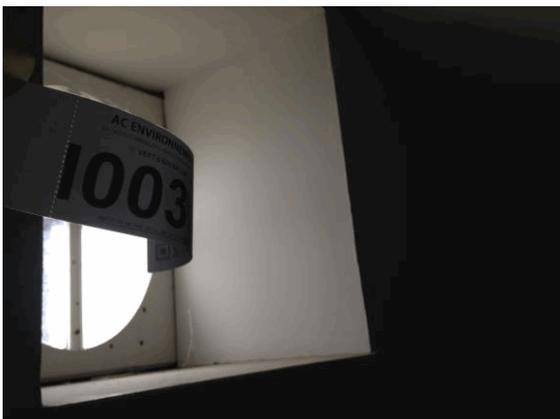
| Localisation | Matériau | Justification |
|---|---|--|
| Vol 2 (PC R+1) | | Inaccessible. Risque de chute dans l'escalier |
| Vol 3 (PC R+2) | | Inaccessible. Risque de chute dans l'escalier |

| Plan | Localisation | Composant | Partie composant | Descriptif de l'action menée | | | | Laboratoire | | | Conclusion |
|---|--|---|---|---|--|---|---|---|--|---|--|
| Paries communes | Vol 2 (PC R+1) | Menuiseries | | I3 | | | I3 - 1 | | | | Inaccessible. Risque de chute dans l'escalier |
| Paries communes | Vol 3 (PC R+2) | Menuiseries | | I3 | | | I3 - 1 | | | | Inaccessible. Risque de chute dans l'escalier |

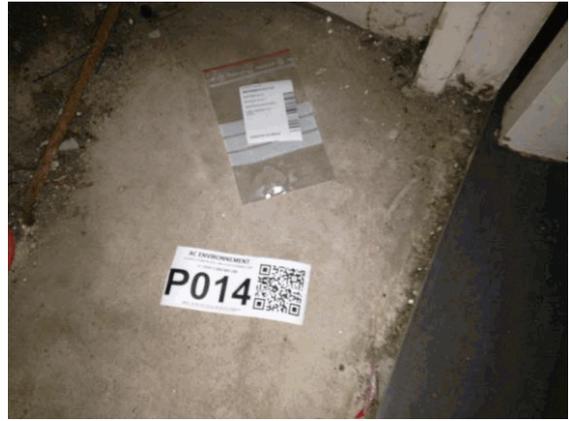
002HD001310 n°14 - 1 (P14)

| Plan | Localisation | Composant | Partie composant | Descriptif de l'action menée | | | | Laboratoire | | | Conclusion |
|---|---|---|---|---|---|---|---|---|---|---|---|
| Paries communes | Vol 1 (PC RDC) | Revêtement de sol | Chappe maigre (base ciment) | P14 | Réalisation d'un prélèvement | | 002HD0013<br>10 n°14 - 1 | P14 | Chappe maigre (base ciment) | Négatif | Négatif sur analyse |

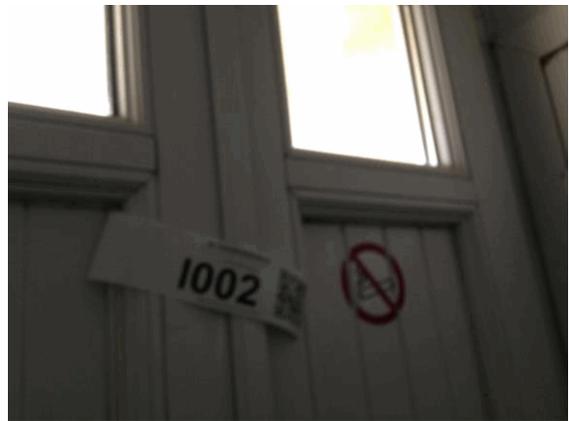
| Localisation | Matériau | Justification |
|---|---|--|
| Vol 1 (PC RDC) | PVC 4/16/4 | Aucun prélèvement réalisé à la demande du client sur les menuiseries PVC |

| Plan | Localisation | Composant | Partie composant | Descriptif de l'action menée | | | | Laboratoire | | | Conclusion |
|---|--|---|---|---|--|---|---|---|--|---|--|
| Paries communes | Vol 1 (PC RDC) | Menuiseries | PVC 4/16/4 | I2 | | | I2 - 1 | | | | Aucun prélèvement réalisé à la demande du client sur les menuiseries PVC |

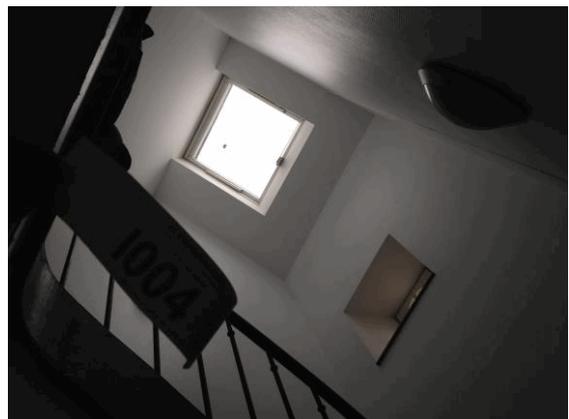
| Localisation | Matériau | Justification |
|---|---|--|
| Vol 3 (PC R+2) | velux | Inaccessible. Risque de chute dans l'escalier |

| Plan | Localisation | Composant | Partie composant | Descriptif de l'action menée | | | | Laboratoire | | | Conclusion |
|---|--|---|---|---|--|---|---|---|--|---|--|
| Paries communes | Vol 3 (PC R+2) | Menuiseries | velux | I4 | | | I4 - 1 | | | | Inaccessible. Risque de chute dans l'escalier |

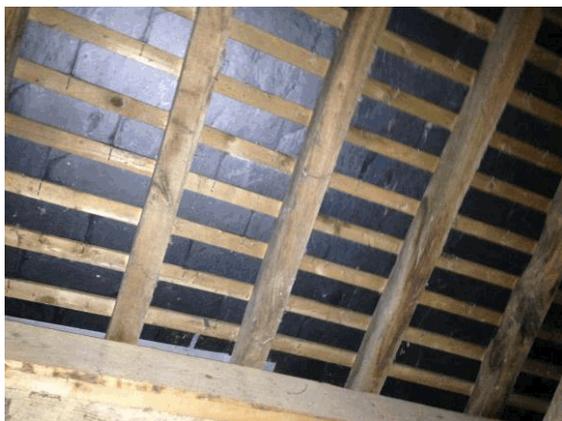
S1 - 1 (A1)

| Plan | Localisation | Composant | Partie composant | Descriptif de l'action menée | | | | Laboratoire | | | Conclusion |
|---|---|---|---|---|---|---|---|---|--|---|--|
| Plan masse | Vol 6 (Toiture) | Ardoises | Ardoises naturelles | S1 | | | S1 - 1 | | | | Matériau ne contenant pas d'amiante par nature |
| Plan masse | Vol 5 (Toiture garage) | Ardoises | Ardoises naturelles | S1 | | | S1 - 1 | | | | Matériau ne contenant pas d'amiante par nature |
