## Rapport de mission de repérage des matériaux et produits contenant de l'amiante avant travaux

Adresse :	12 RUE DU PRIEURE - RUE DU PRIEURE
CP - Ville :	53290 BIERNE
Référence client :	_00510000010000100001_
Date du repérage :	17/11/2016
Désignation :	Appartement n° 1 de type 4 situé au RDC

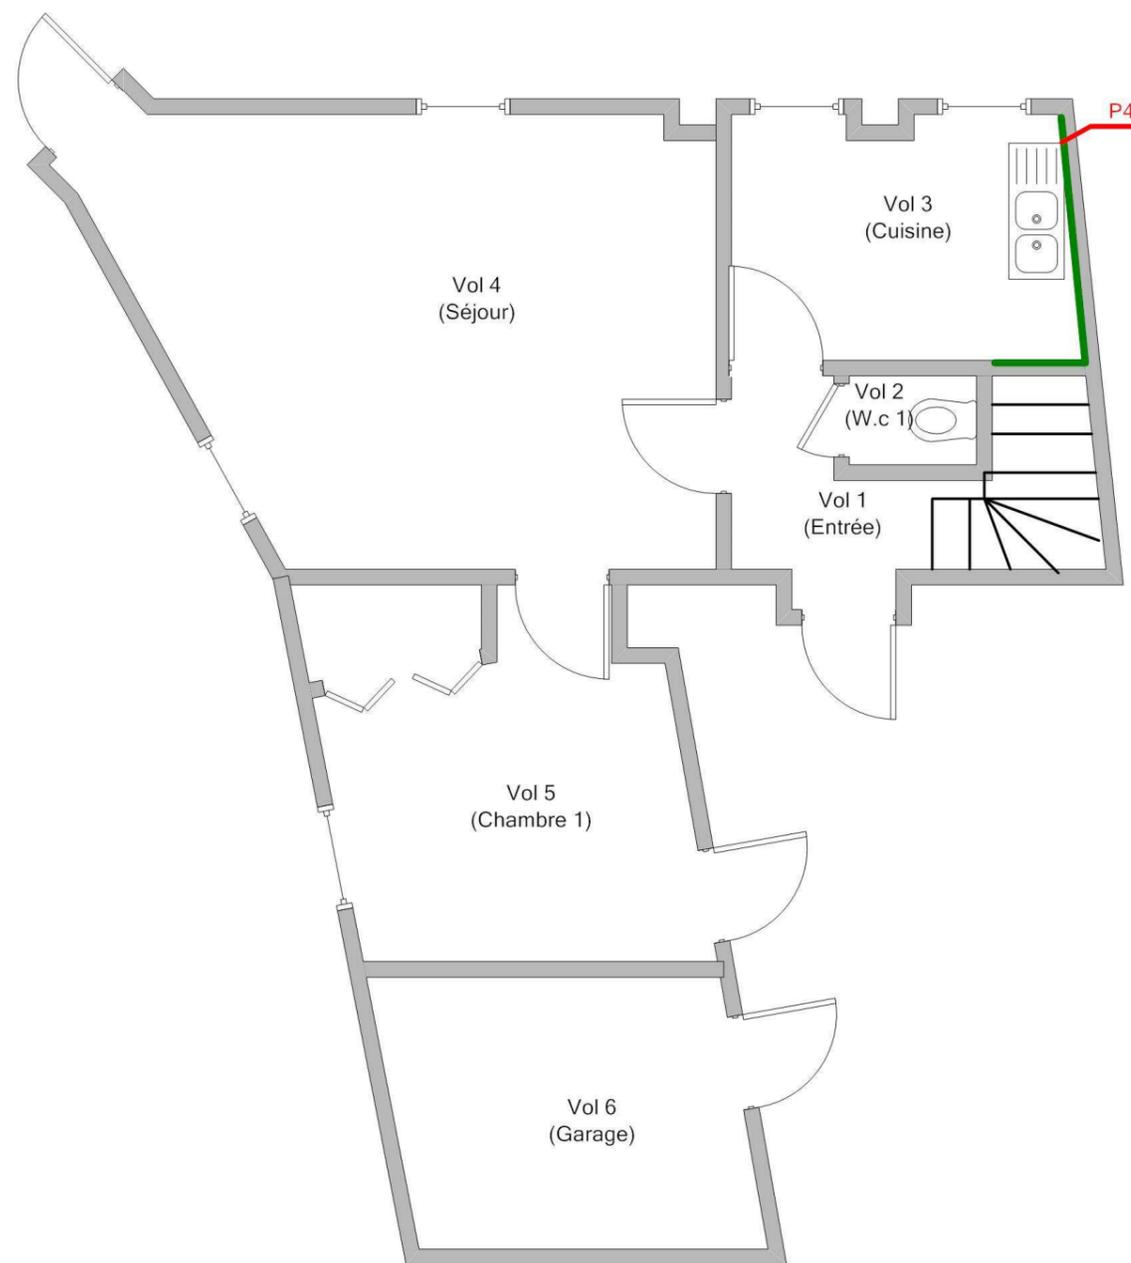
# LGT 12 RDC - MPCA REVÊTEMENT DE MUR

P4 : Colle de carrelage Effritable Blanc (faïence)
--	--

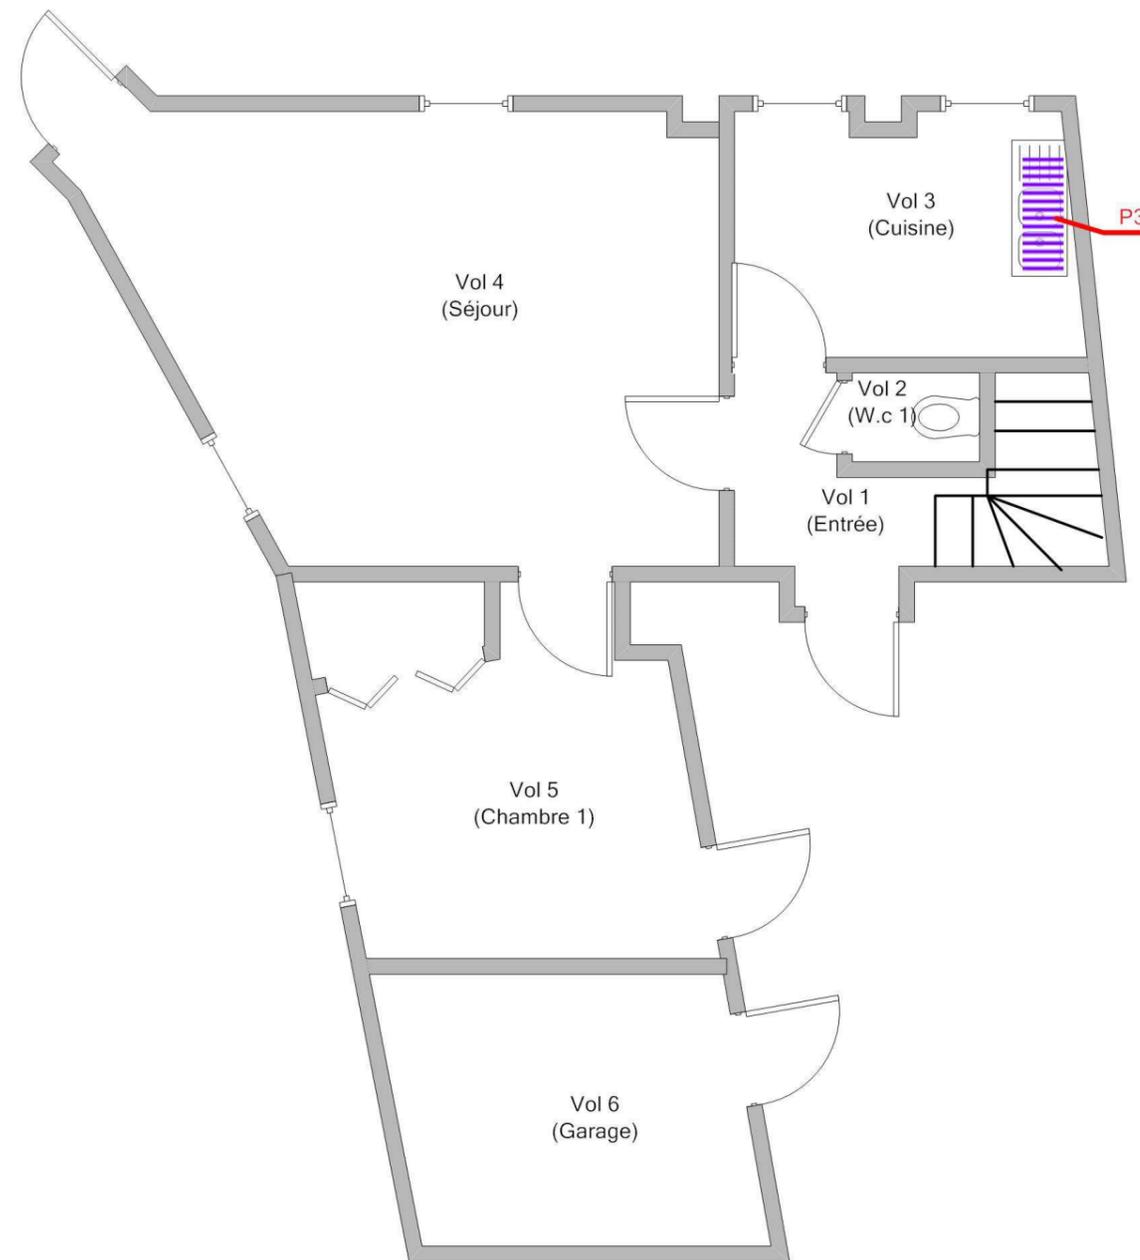
P3 : Tampon bitumineux

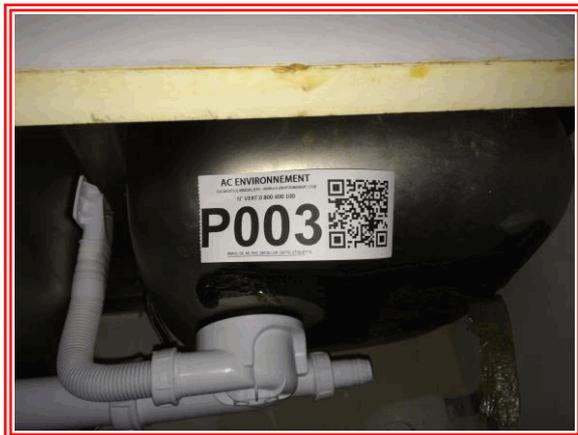
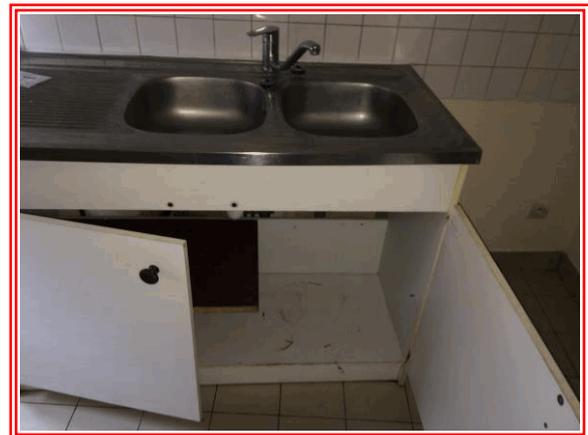
002OY000250 n°3 - 1 (P3)

Localisation	Catégorie	Composant	Partie de composant	Sur avis / réf pré.
Vol 3 (Cuisine)	Equipements divers et accessoires	Evier	Tampon Bitumineux Noir	P3
Vol 3 (Cuisine)	Revêtement de mur	Revêtement de mur	Colle Effritable Blanc	P4
