## Rapport de mission de repérage des matériaux et produits contenant de l'amiante avant travaux

| Adresse : | RUE DU PRIEURE |
| CP - Ville : | 53290 BIERNE |
| Désignation : | Bâtiment composé de 1 cage et de 0 étages |

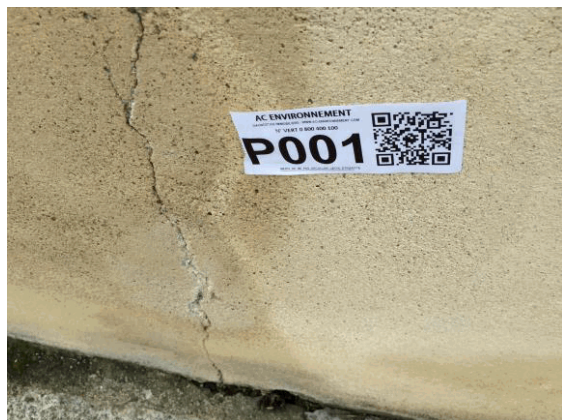
| Plan | Localisation | Composant | Partie composant | Descriptif de l'action menée | | | | Laboratoire | | | Conclusion |
|---|---|---|---|---|---|---|---|---|---|---|---|
| façade avant droite | Vol 3 (façade avant droite) | Murs | Enduit ciment | P1 | Réalisation d'un prélèvement | enduit de soubassement | 002OY000<br>251 n°1 - 1<br>-<br>002OY000<br>251 n°1 - 2 | P1 | Matériau Dur Beige | Négatif | Négatif sur analyse |

| Référence | Localisation | Action |
|---|---|---|
| 002OY000251 n°1 - 1 (P1) | façade avant droite - Vol 3<br>(façade avant droite) | Prélèvement négatif |

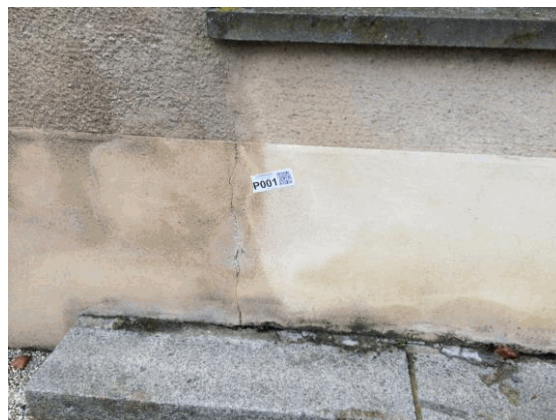
| Référence | Localisation | Action |
|---|---|---|
| 002OY000251 n°1 - 2 (P1) | façade avant droite - Vol 3<br>(façade avant droite) | Prélèvement négatif |

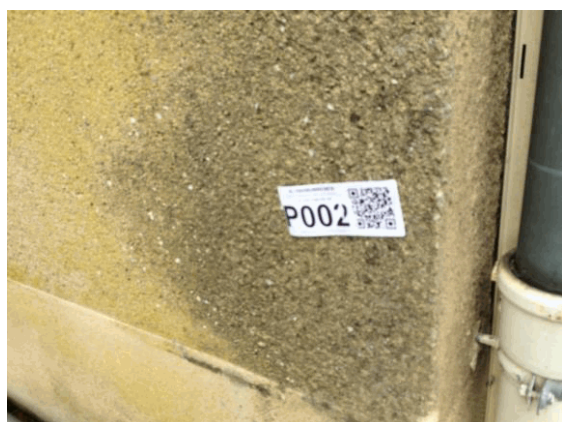
| Plan | Localisation | Composant | Partie composant | Descriptif de l'action menée | | | | Laboratoire | | | Conclusion |
|---|---|---|---|---|---|---|---|---|---|---|---|
| façade avant droite | Vol 3 (façade avant droite) | Murs | Enduits projetés | P2 | Réalisation d'un prélèvement | beiges aspect rugueux | 002OY000<br>251 n°2 - 1<br>-<br>002OY000<br>251 n°2 - 2 | P2 | Matériau Dur Beige | Négatif | Négatif sur analyse |

| Référence | Localisation | Action |
|---|---|---|
| 002OY000251 n°2 - 1 (P2) | façade avant droite - Vol 3<br>(façade avant droite) | Prélèvement négatif |

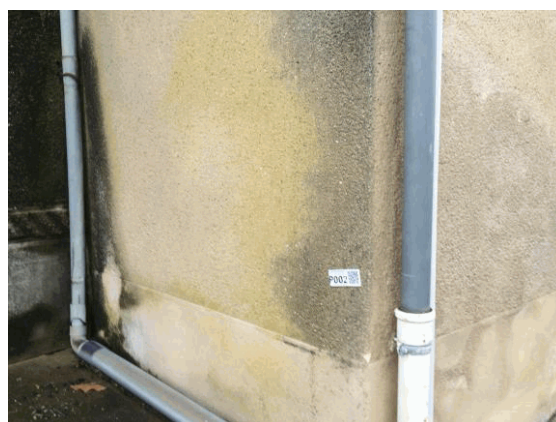
| Référence | Localisation | Action |
|---|---|---|
| 002OY000251 n°2 - 2 (P2) | façade avant droite - Vol 3<br>(façade avant droite) | Prélèvement négatif |

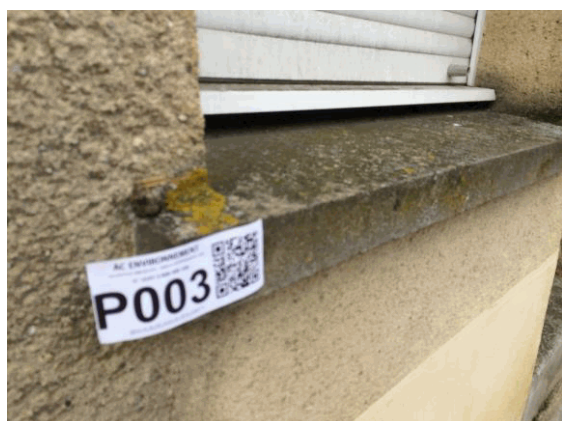
| Plan | Localisation | Composant | Partie composant | Descriptif de l'action menée | | | | Laboratoire | | | Conclusion |
|---|---|---|---|---|---|---|---|---|---|---|---|
| façade avant droite | Vol 3 (façade avant droite) | Appui de fenêtre | Eléments préfabriqués | P3 | Réalisation d'un prélèvement | gris | 002OY000<br>251 n°3 - 1<br>-<br>002OY000<br>251 n°3 - 2 | P3 | Ciment Dur Gris | Négatif | Négatif sur analyse |

| Référence | Localisation | Action |
|---|---|---|
| 002OY000251 n°3 - 1 (P3) | façade avant droite - Vol 3<br>(façade avant droite) | Prélèvement négatif |

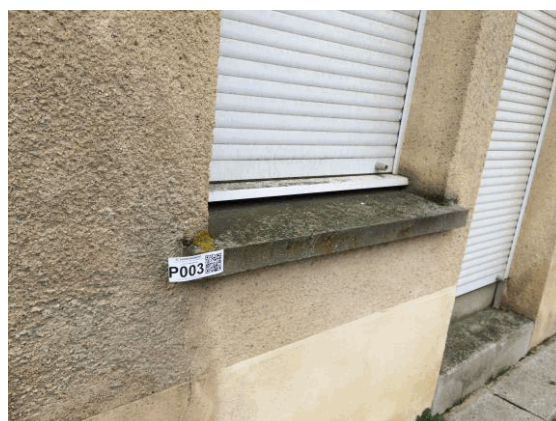
| Référence | Localisation | Action |
|---|---|---|
| 002OY000251 n°3 - 2 (P3) | façade avant droite - Vol 3<br>(façade avant droite) | Prélèvement négatif |

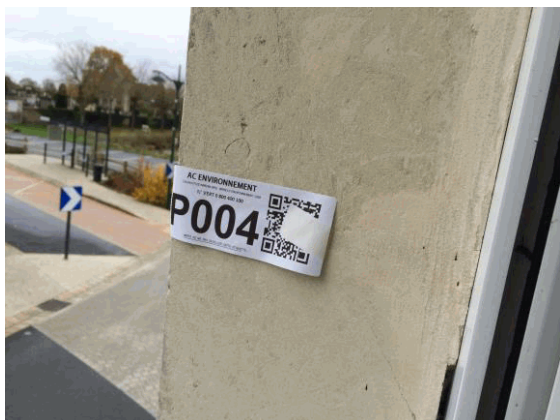
| Plan | Localisation | Composant | Partie composant | Descriptif de l'action menée | | | | Laboratoire | | | Conclusion |
|---|---|---|---|---|---|---|---|---|---|---|---|
| façade avant droite | Vol 3 (façade avant droite) | Murs | Enduit de scellements des pierres beiges des fenêtres | P4 | Réalisation d'un prélèvement | | 002OY000<br>251 n°4 - 1<br>-<br>002OY000<br>251 n°4 - 2 | P4 | Enduit Dur Beige<br>Matériau Effritable Gris | Négatif | Négatif sur analyse |

| Référence | Localisation | Action |
|---|---|---|
| 002OY000251 n°4 - 1 (P4) | façade avant droite - Vol 3<br>(façade avant droite) | Prélèvement négatif |

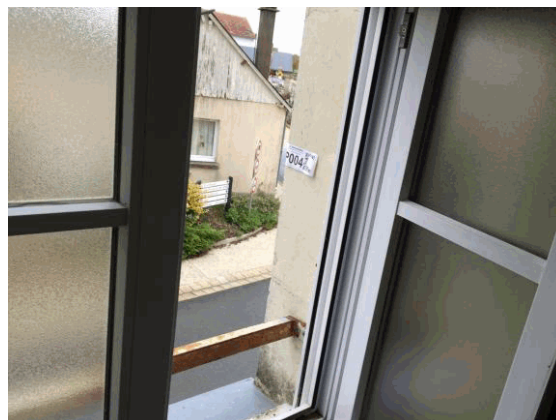
| Référence | Localisation | Action |
|---|---|---|
| 002OY000251 n°4 - 2 (P4) | façade avant droite - Vol 3<br>(façade avant droite) | Prélèvement négatif |

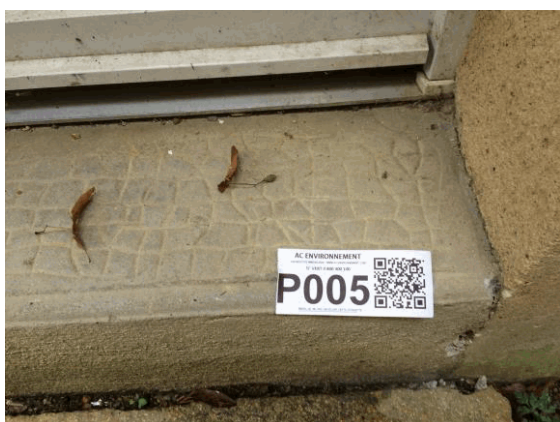
| Plan | Localisation | Composant | Partie composant | Descriptif de l'action menée | | | | Laboratoire | | | Conclusion |
|---|---|---|---|---|---|---|---|---|---|---|---|
| façade avant gauche | Vol 4 (façade avant gauche) | Revêtement de sol | Nez de marche | P5 | Réalisation d'un prélèvement | bétpn gris avec motifs | 002OY000<br>251 n°5 - 1<br>-<br>002OY000<br>251 n°5 - 2 | P5 | Ciment Dur Gris | Négatif | Négatif sur analyse |

| Référence | Localisation | Action |
|---|---|---|
| 002OY000251 n°5 - 1 (P5) | façade avant gauche - Vol 4<br>(façade avant gauche) | Prélèvement négatif |

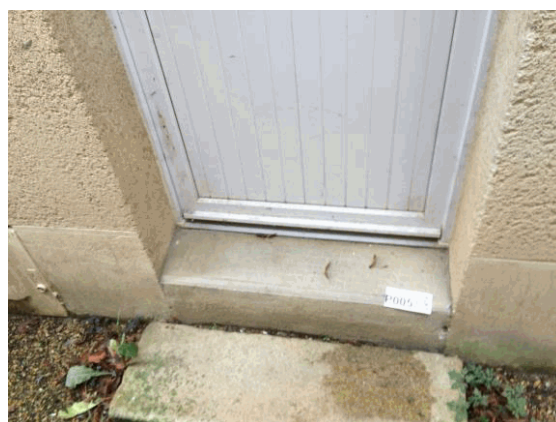
| Référence | Localisation | Action |
|---|---|---|
| 002OY000251 n°5 - 2 (P5) | façade avant gauche - Vol 4<br>(façade avant gauche) | Prélèvement négatif |

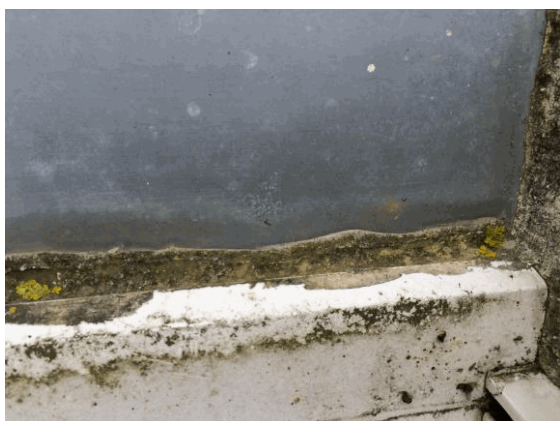
| Plan | Localisation | Composant | Partie composant | Descriptif de l'action menée | | | | Laboratoire | | | Conclusion |
|---|---|---|---|---|---|---|---|---|---|---|---|
| façade avant droite | Vol 3 (façade avant droite) | Appui de fenêtre | mastic d'étanchéité blancs | P6 | Réalisation d'un prélèvement | | 002OY000<br>251 n°6 - 1<br>-<br>002OY000<br>251 n°6 - 2 | P6 | Mastic Souple Blanc<br>Matériau Effritable Noir | Négatif | Négatif sur analyse |

| Référence | Localisation | Action |
|---|---|---|
| 002OY000251 n°6 - 1 (P6) | façade avant droite - Vol 3<br>(façade avant droite) | Prélèvement négatif |

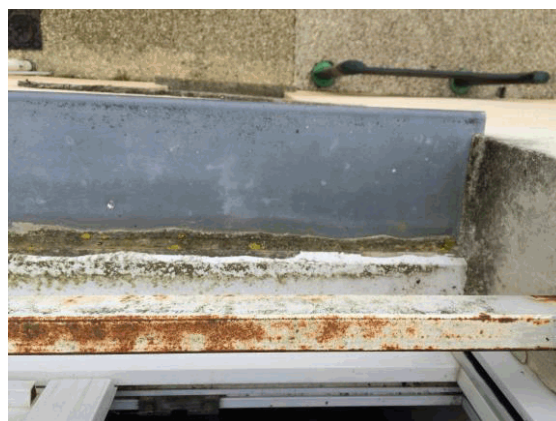
| Référence | Localisation | Action |
|---|---|---|
| 002OY000251 n°6 - 2 (P6) | façade avant droite - Vol 3<br>(façade avant droite) | Prélèvement négatif |

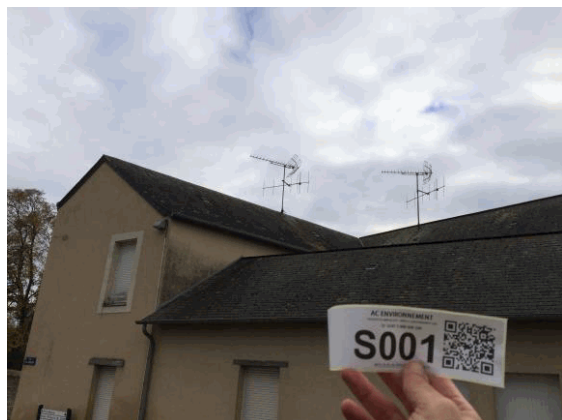
S1 - 1 (A1)

| Plan | Localisation | Composant | Partie composant | Descriptif de l'action menée | | | | Laboratoire | | | Conclusion |
|---|---|---|---|---|---|---|---|---|---|---|---|
| plan masse +rdc | Vol 1 (Toiture) | Ardoises | Ardoises naturelles | S1 | | | S1 - 1 | | | | Négatif sur jugement personnel de l'opérateur de repérage |
