## Rapport de mission de repérage des matériaux et produits contenant de l'amiante avant travaux

Adresse :	2BIS RUE DU PETIT ROCHER - LES TILLEULS
CP - Ville :	53270 STE SUZANNE
Référence client :	_00513000030000100009_
Date du repérage :	07/06/2017
Désignation :	Appartement n° 9 de type 3 situé au RDC

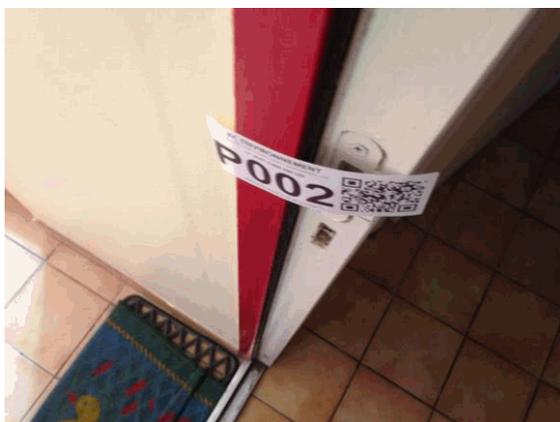
002HD001527 n°2 - 1 (P2)

Appartement n°9	Vol 2 (Séjour / Cuisine)	Menuiseries	Joint porte d'entrée	P2	Réalisation d'un prélèvement		002HD0015 27 n°2 - 1	P2	Matériau souple noir avec poussières + peinture en faible quantité non séparable	Négatif	Négatif sur analyse
Appartement n°9	Vol 3 (SDB)	Cloisons légères ou préfabriquées	Cloison et doublage plaque plâtre pièces humides	P6	Réalisation d'un prélèvement		002HD0015 27 n°6 - 1 - 002HD0015 27 n°6 - 2	P6	Enduit plâtreux blanc en vrac non séparable + peinture non séparable + papier non séparable + carton non séparable	Négatif	Négatif sur analyse

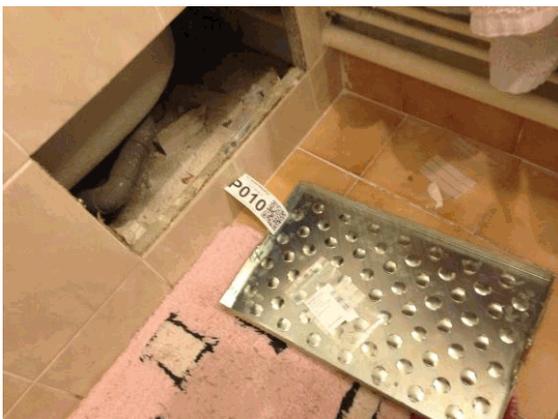
002HD001527 n°10 - 1 (P10)

Appartement n°9	Vol 3 (SDB)	Revêtement de mur	Colle de carrelage (faïence sdb)	P10	Réalisation d'un prélèvement		002HD0015 27 n°10 - 1 - - 002HD0015 27 n°10 - 2	P10	Colle beige en vrac	Négatif	Négatif sur analyse

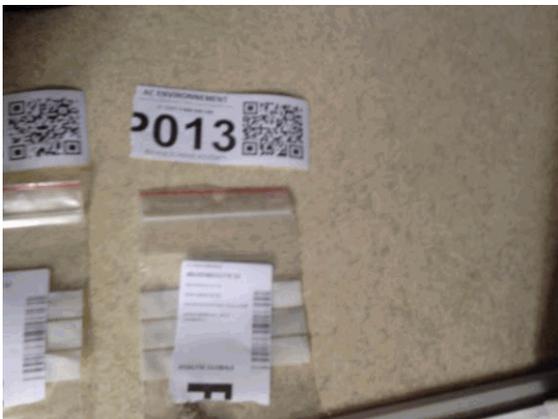
002HD001527 n°13 - 1 (P13)

Appartement n°9	Vol 5 (Chambre 2)	Revêtement de sol	Ragréage rose avec colle jaune	P13	Réalisation d'un prélèvement		002HD0015 27 n°13 - 1	P13	Colle polymère jaune avec couche en mousse + ragréage rose non séparable + matériau compact gris hétérogène + peinture non séparable	Négatif	Négatif sur analyse
Appartement n°9	Vol 4 (Chambre 1)	Revêtement de sol	Ragréage rose avec colle jaune	S18	Sondage et extension de la zone homogène du prélèvement P13		002HD0015 27 n°13 - 1	P13	Colle polymère jaune avec couche en mousse + ragréage rose non séparable + matériau compact gris hétérogène + peinture non séparable	Négatif	Négatif sur analyse

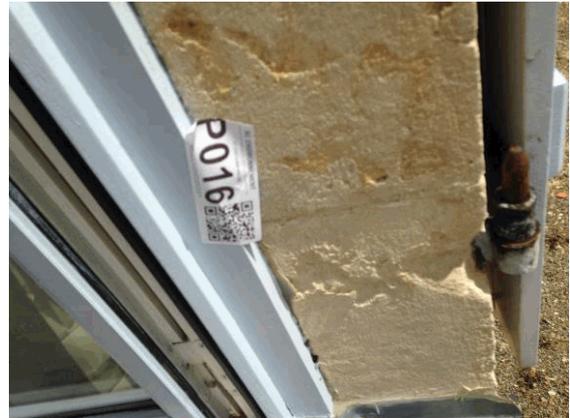
002HD001527 n°16 - 1 (P16)

P16	Façades	Menuiseries	Matériau souple incolore avec poussières + peintures multiples non séparable - -	Appartement n°9 - Vol 5 (Chambre 2)	
-----	---------	-------------	--	-------------------------------------	--

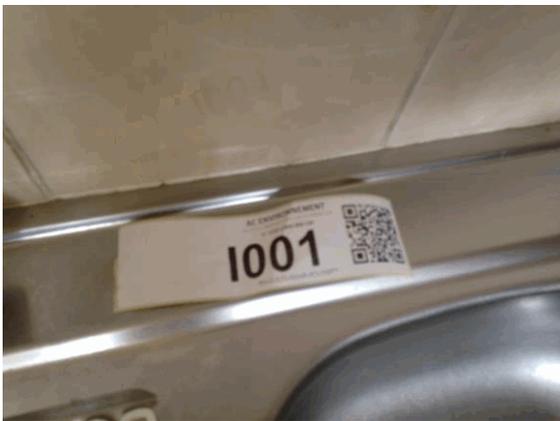
I1 - 1

Localisation	Matériau	Justification
Vol 2 (Séjour / Cuisine)	Mastic étanchéité	Aucun prélèvement réalisé à la demande du client sur l'ensemble des mastics des appareils sanitaires et équipements divers
Vol 3 (SDB)	Mastic étanchéité	Aucun prélèvement réalisé à la demande du client sur l'ensemble des mastics des appareils sanitaires et équipements divers
