Rapport de mission de repérage des matériaux et produits contenant de l'amiante avant travaux

Adresse :	51 RTE DE NEAU - RTE DE NEAU
CP - Ville :	53600 EVRON
Référence client :	_00521000010000100006_
Date du repérage :	08/06/2017
Désignation :	Appartement n° 6 de type 4 situé au 01 er étage

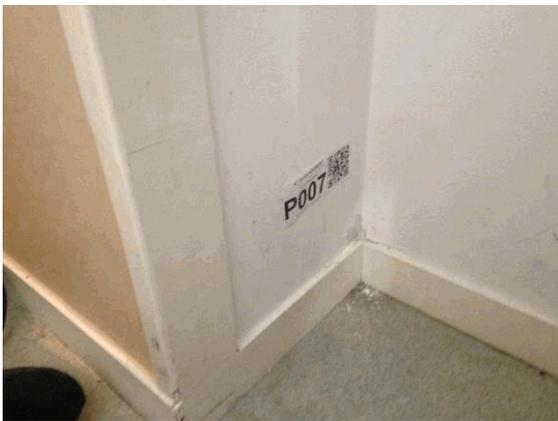
002HD001532 n°7 - 1 (P7)

Appartement n°6	Vol 6 (Chambre 3)	Cloisons légères ou préfabriquées	Cloison et doublage plaque plâtre pièces sèches	P7	Réalisation d'un prélèvement		002HD0015 32 n°7 - 1 - 002HD0015 32 n°7 - 2	P7	Enduit plâtreux blanc + peinture non séparable + carton non séparable + papier non séparable	Négatif	Négatif sur analyse
Appartement n°6	Vol 3 (Séjour / Cuisine) - Vol 8 (Dégagement) - Vol 7 (Placard) - Vol 5 (Chambre 2) - Vol 4 (Chambre 1)	Cloisons légères ou préfabriquées	Cloison et doublage plaque plâtre pièces sèches	S11 - S12 - S13 - S14 - S15	Sondage et extension de la zone homogène du prélèvement P7		002HD0015 32 n°7 - 1 - 002HD0015 32 n°7 - 2	P7	Enduit plâtreux blanc + peinture non séparable + carton non séparable + papier non séparable	Négatif	Négatif sur analyse
Appartement n°6	Vol 3 (Séjour / Cuisine)	Menuiseries	PVC	I3			I3 - 1				Aucun prélèvement réalisé à la demande du client sur les menuiseries PVC

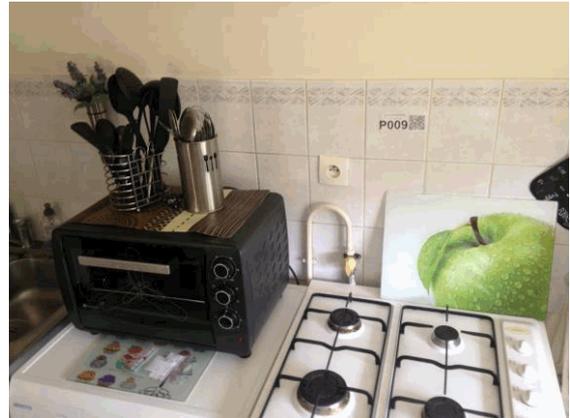
002HD001532 n°9 - 2 (P9)

Plan	Localisation	Composant	Partie composant	Descriptif de l'action menée				Laboratoire			Conclusion
				Réf action	Observation	Précision loc.	Ref photo	Ref Prél.	Descriptif	Résultat	
Appartement n°6	Vol 3 (Séjour / Cuisine)	Revêtement de mur	Colle de carrelage (faïence cuisine)	P9	Réalisation d'un prélèvement		002HD0015 32 n°9 - 1 - 002HD0015 32 n°9 - 2	P9	Colle grise	Négatif	Négatif sur analyse
