Rapport de mission de repérage des matériaux et produits contenant de l'amiante avant travaux

Adresse :	RTE DE NEAU
CP - Ville :	53600 EVRON
Référence client :	_0052100001_
Date du repérage :	01/08/2016
Désignation :	Bâtiment composé de 1 cage et de 3 étages

C Opérateur de repérage		D
Compagnie & Siret :	AC Environnement (N° 441355914)	Personne autorisant l'émission du rapport conformément à la norme NF 46-020 Nom : MORA Denis Date du rapport : 12/08/2016 A Riorges, le 12/08/2016

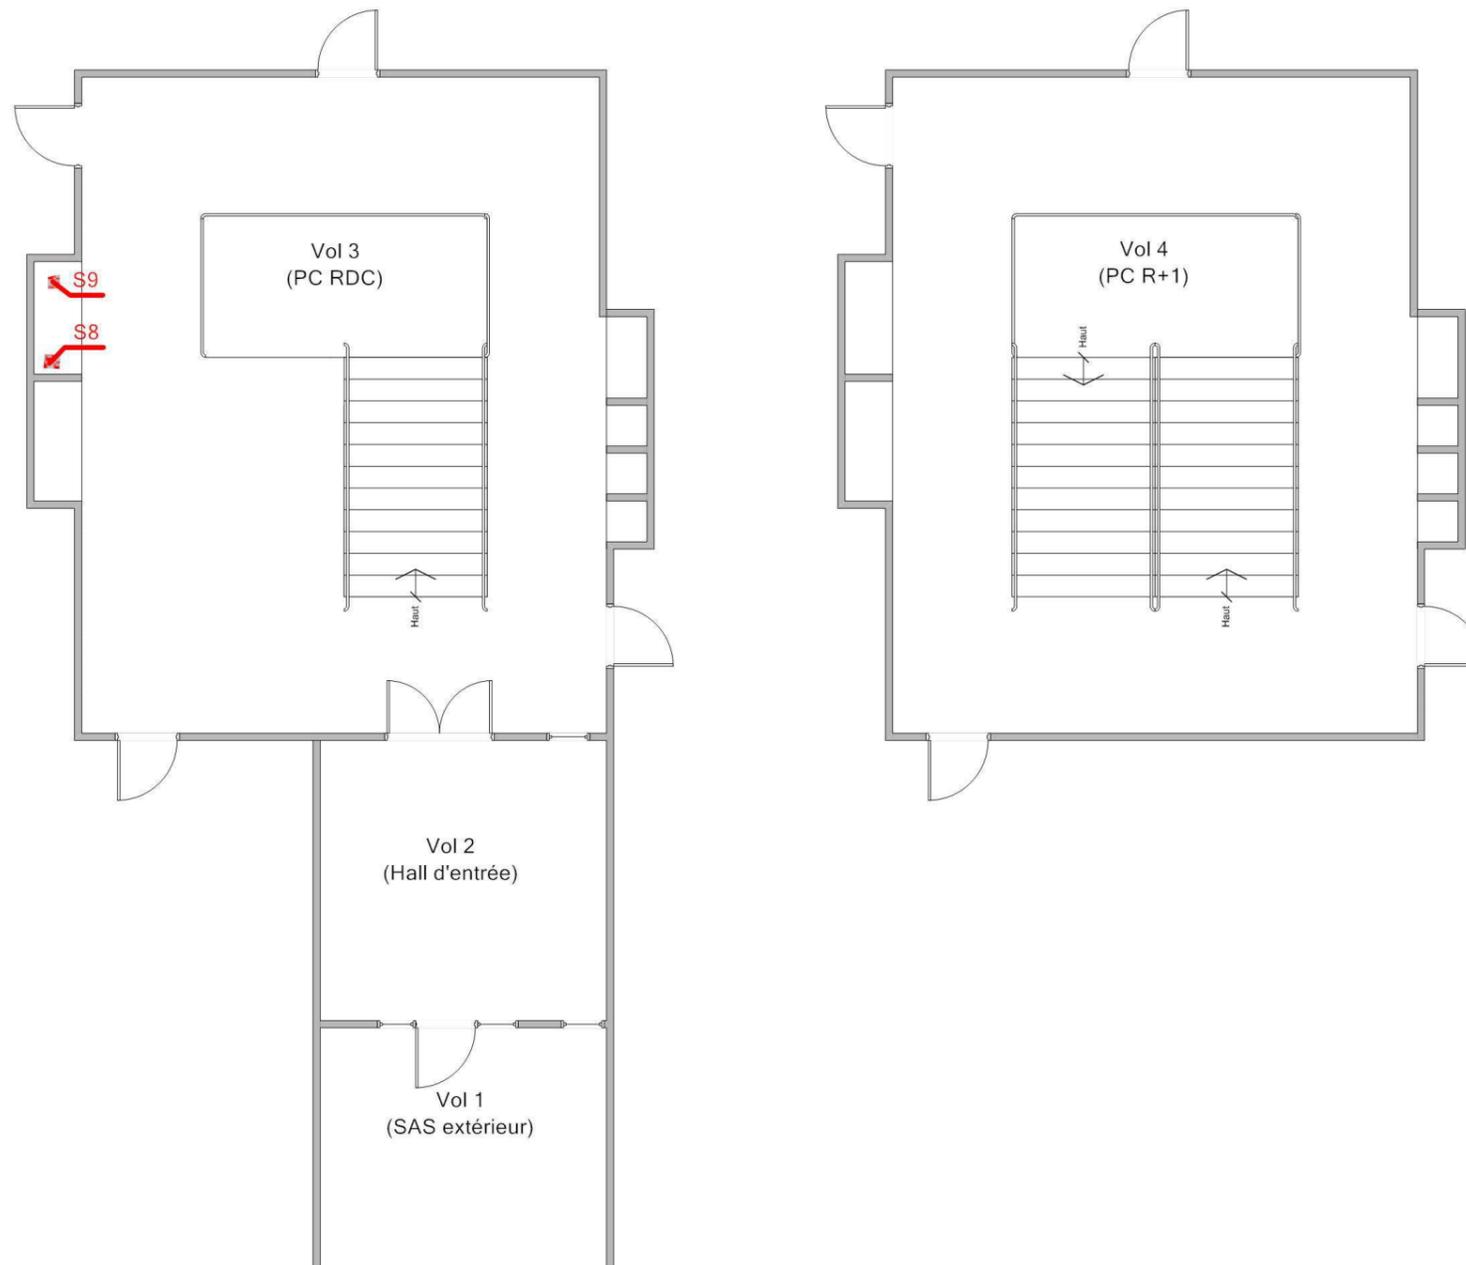
RDC R+1 - MPCA CONDUITS, CANALISATIONS ET ÉQUIPEMENTS

S9: Conduit en fibres-ciment
	S8: Conduit en fibres-ciment

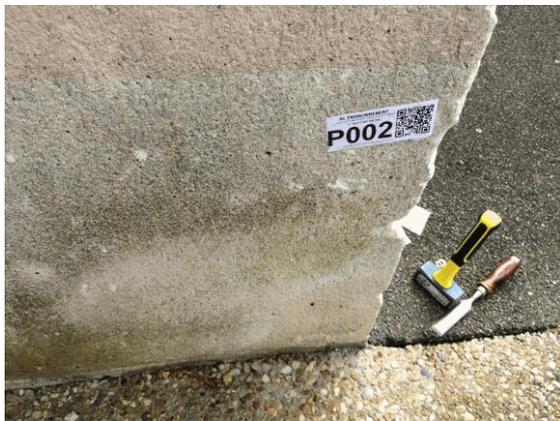
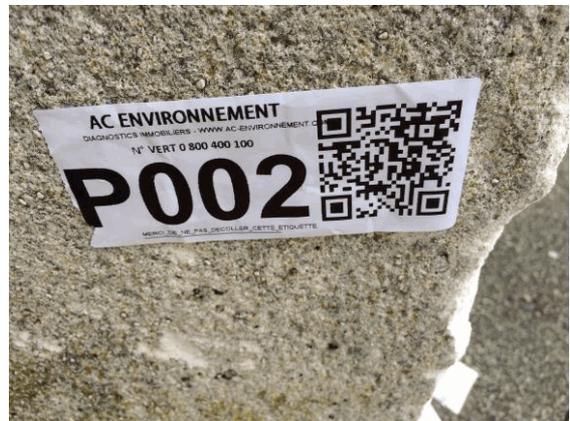
002LQ000348 n°2 - 1 (P2)

façade arrière	Vol 13 (façade arrière)	Murs	Enduits projetés	S47	Sondage et extension de la zone homogène du prélèvement P2	Blanc	002LQ0003 48 n°2 - 1 - 002LQ0003 48 n°2 - 2	P2	Enduit plâtreux blanc en vrac + peinture non séparable	Négatif	Négatif sur analyse
façade droite	Vol 14 (façade droite)	Murs	Enduits projetés	S48	Sondage et extension de la zone homogène du prélèvement P2	Blanc	002LQ0003 48 n°2 - 1 - 002LQ0003 48 n°2 - 2	P2	Enduit plâtreux blanc en vrac + peinture non séparable	Négatif	Négatif sur analyse
RDC R+1	Vol 1 (SAS extérieur)	Murs	Enduits projetés	P3	Réalisation d'un prélèvement	rose	002LQ0003 48 n°3 - 1 - 002LQ0003 48 n°3 - 2	P3	Enduit plâtreux beige en vrac	Négatif	Négatif sur analyse
façade avant	Vol 11 (façade avant)	Murs	Enduits projetés	S49	Sondage et extension de la zone homogène du prélèvement P3	rose	002LQ0003 48 n°3 - 1 - 002LQ0003 48 n°3 - 2	P3	Enduit plâtreux beige en vrac	Négatif	Négatif sur analyse

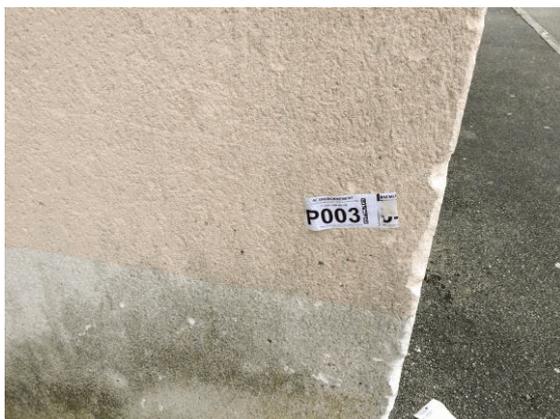
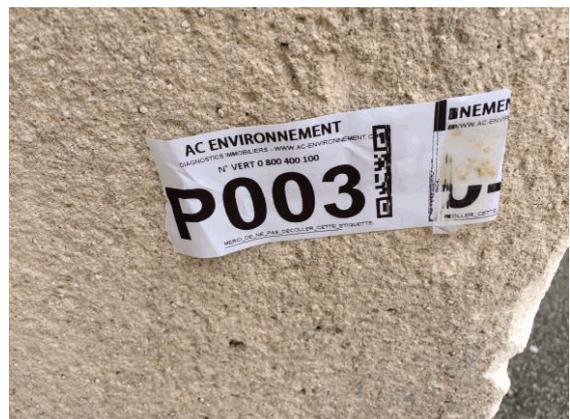
002LQ000348 n°3 - 1 (P3)

façade gauche	Vol 12 (façade gauche)	Murs	Enduits projetés	S50	Sondage et extension de la zone homogène du prélèvement P3	rose	002LQ0003 48 n°3 - 1 - 002LQ0003 48 n°3 - 2	P3	Enduit plâtreux beige en vrac	Négatif	Négatif sur analyse

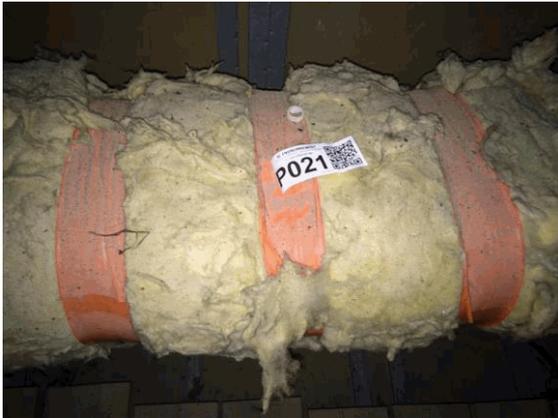
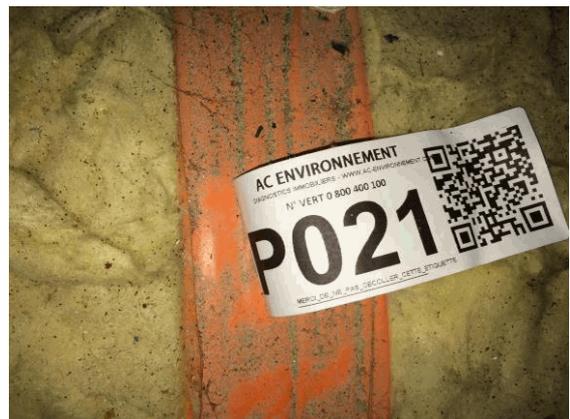
002LQ000348 n°21 - 1 (P21)

Combles	Vol 7 (Combles)	Conduit air	Calorifugeage	P21	Réalisation d'un prélèvement		002LQ0003 48 n°21 - 1 - 002LQ0003 48 n°21 - 2	P21	Matériau fibreux jaune avec poussières	Négatif	Négatif sur analyse

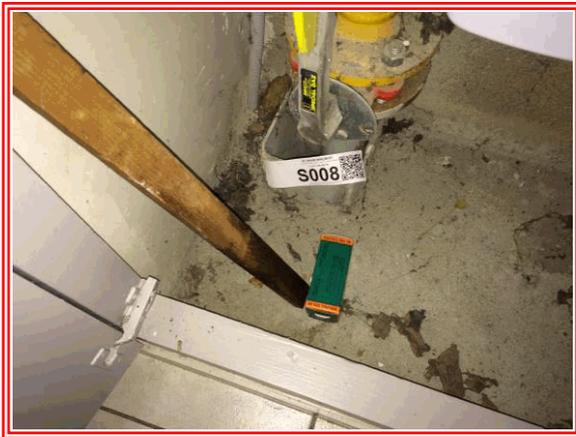
S8 - 1 (A8)

Localisation	Catégorie	Composant	Partie de composant	Sur avis / réf pré.
Vol 3 (PC RDC)	Conduits, canalisations et équipements	Conduit air	Conduit en fibres-ciment	S8
Vol 3 (PC RDC)	Conduits, canalisations et équipements	Conduit air	Conduit en fibres-ciment	S9
Vol 6 (PC R+3)	Conduits, canalisations et équipements	Conduit air	Conduit en fibres-ciment	S36
Vol 10 (Masse)	Conduits, canalisations et équipements	Conduit air	Conduit en fibres-ciment	S40
Vol 7 (Combles)	Conduits, canalisations et équipements	Conduit air	Conduit en fibres-ciment	S43

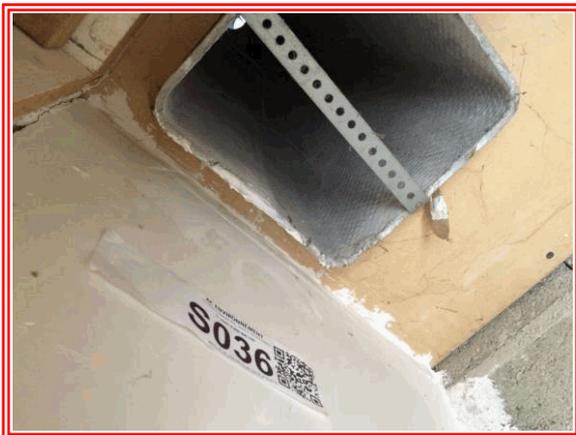
S36 - 1 (A36)

S36: Conduit en fibres-ciment

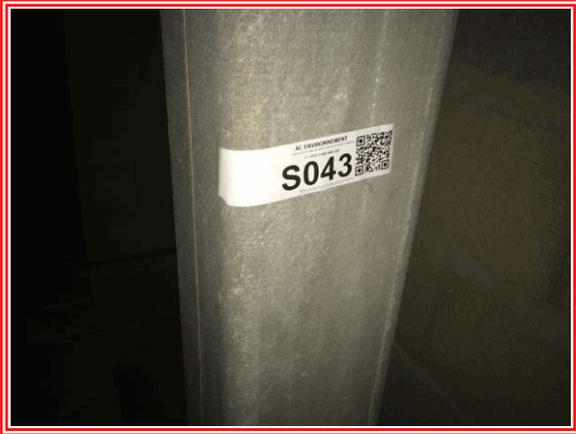
S43 - 1 (A43)

S43: Conduit en fibres-ciment
