## Rapport de mission de repérage des matériaux et produits contenant de l'amiante avant travaux

| Adresse : | 12 RUE DE BRETAGNE - RUE DE BRETAGNE |
| Date du repérage : | 01/12/2016 |
| Désignation : | Appartement n° 2 de type 4 situé au RDC |

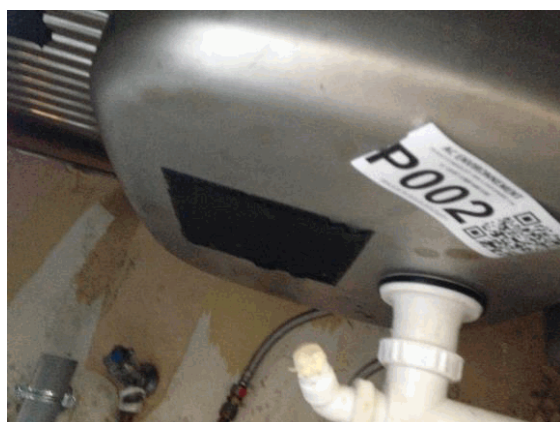
002HD001196 n°2 - 1 (P2)

| Plan | Localisation | Composant | Partie composant | Descriptif de l'action menée | | | | Laboratoire | | | Conclusion |
|---|---|---|---|---|---|---|---|---|---|---|---|
| LGT 2 - RDC | Vol 1 (Cuisine) | Evier | Tampon bitumineux | P2 | Réalisation d'un prélèvement | | 002HD0011<br>96 n°2 - 1 | P2 | Tampon bitumineux noir en vrac | Négatif | Négatif sur analyse |

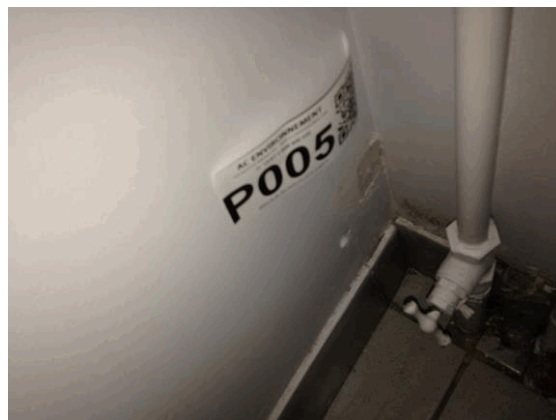
002HD001196 n°5 - 1 (P5)

| Plan | Localisation | Composant | Partie composant | Descriptif de l'action menée | | | | Laboratoire | | | Conclusion |
|---|---|---|---|---|---|---|---|---|---|---|---|
| LGT 2 - RDC | Vol 3 (Entrée) | Cloisons légères ou préfabriquées | Jonction entre panneaux préfabriqués | P5 | Réalisation d'un prélèvement | Cloison et doublage placoplâtre pièces sèches | 002HD0011<br>96 n°5 - 1 -<br>002HD0011<br>96 n°5 - 2 | P5 | Matériau plâtreux blanc en vrac avec couche cartonnée non séparable + matériau plâtreux blanc non séparable + peinture non séparable | Négatif | Négatif sur analyse |

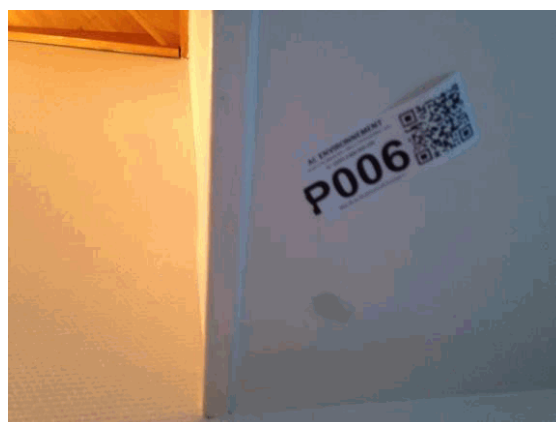
002HD001196 n°6 - 1 (P6)

| Plan | Localisation | Composant | Partie composant | Descriptif de l'action menée | | | | Laboratoire | | | Conclusion |
|---|---|---|---|---|---|---|---|---|---|---|---|
| LGT 2 - RDC | Vol 4 (Séjour) | Plafonds | Enduit plâtre | P6 | Réalisation d'un prélèvement | Plafond pièce sèche | 002HD0011<br>96 n°6 - 1 -<br>002HD0011<br>96 n°6 - 2 | P6 | Enduit plâtreux blanc en vrac non séparable + peinture non séparable | Négatif | Négatif sur analyse |

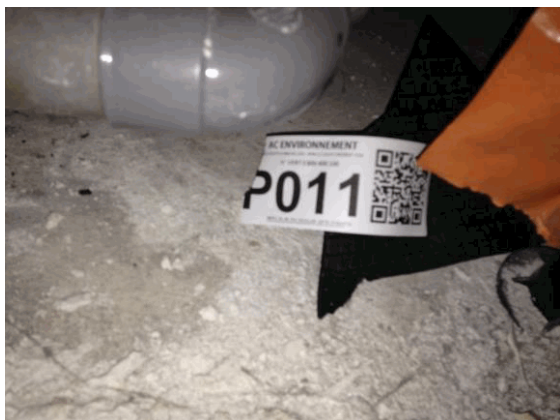
002HD001196 n°11 - 1 (P11)

| Plan | Localisation | Composant | Partie composant | Descriptif de l'action menée | | | | Laboratoire | | | Conclusion |
|---|---|---|---|---|---|---|---|---|---|---|---|
| R+1 | Vol 7 (SDB) | Baignoire | Tampon bitumineux | P11 | Réalisation d'un prélèvement | | 002HD0011<br>96 n°11 - 1<br>-<br>002HD0011<br>96 n°11 - 2 | P11 | Tampon bitumineux noir | Négatif | Négatif sur analyse |

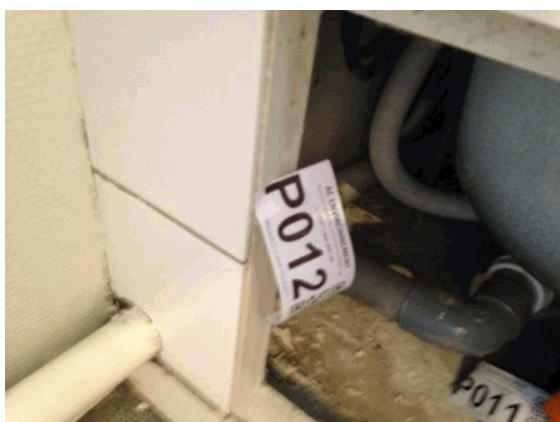
002HD001196 n°12 - 1 (P12)

| Plan | Localisation | Composant | Partie composant | Descriptif de l'action menée | | | | Laboratoire | | | Conclusion |
|---|---|---|---|---|---|---|---|---|---|---|---|
| R+1 | Vol 7 (SDB) | Murs et cloisons | joint scellement carreaux platre | P12 | Réalisation d'un prélèvement | tablier baignoire | 002HD0011<br>96 n°12 - 1 -<br>-<br>002HD0011<br>96 n°12 - 2 | P12 | Matériau plâtreux blanc avec poussières | Négatif | Négatif sur analyse |

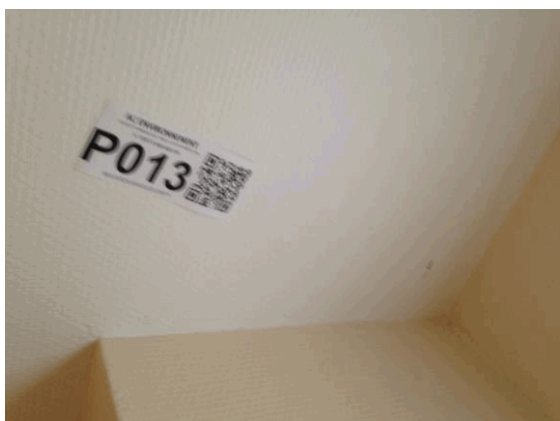
002HD001196 n°13 - 1 (P13)

| Plan | Localisation | Composant | Partie composant | Descriptif de l'action menée | | | | Laboratoire | | | Conclusion |
|---|---|---|---|---|---|---|---|---|---|---|---|
| R+1 | Vol 7 (SDB) | Plafonds | Enduit plâtre | P13 | Réalisation d'un<br>prélèvement | Plafond pièces<br>humides | 002HD0011<br>96 n°13 - 1 -<br>002HD0011<br>96 n°13 - 2 | P13 | Enduit plâtreux blanc en<br>vrac non séparable +<br>peinture non séparable | Négatif | Négatif sur<br>analyse |

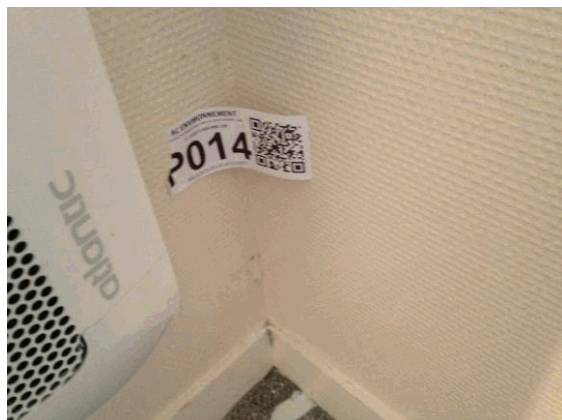
002HD001196 n°14 - 1 (P14)

| Plan | Localisation | Composant | Partie composant | Descriptif de l'action menée | | | | Laboratoire | | | Conclusion |
|---|---|---|---|---|---|---|---|---|---|---|---|
| R+1 | Vol 7 (SDB) | Cloisons légères ou préfabriquées | Jonction entre panneaux préfabriqués | P14 | Réalisation d'un prélèvement | Cloison et doublage pièces humides | 002HD0011<br>96 n°14 - 1 -<br>-<br>002HD0011<br>96 n°14 - 2 | P14 | Matériau plâtreux blanc en vrac avec couche cartonnée non séparable + peinture avec couche en papier non séparable | Négatif | Négatif sur analyse |

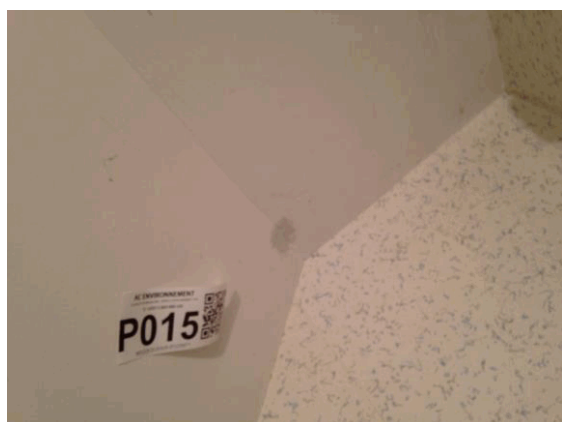
002HD001196 n°15 - 1 (P15)

| Plan | Localisation | Composant | Partie composant | Descriptif de l'action menée | | | | Laboratoire | | | Conclusion |
|---|---|---|---|---|---|---|---|---|---|---|---|
| R+2 | Vol 11 (Placard) | Faux plafonds | Joints panneau /<br>plaques | P15 | Réalisation d'un<br>prélèvement | Plafond<br>placoplâtre<br>pièce humide | 002HD0011<br>96 n°15 - 1 -<br>002HD0011<br>96 n°15 - 2 | P15 | Matériau plâtreux blanc en<br>vrac avec couche<br>cartonnée non séparable +<br>peinture avec couche en<br>papier non séparable | Négatif | Négatif sur<br>analyse |

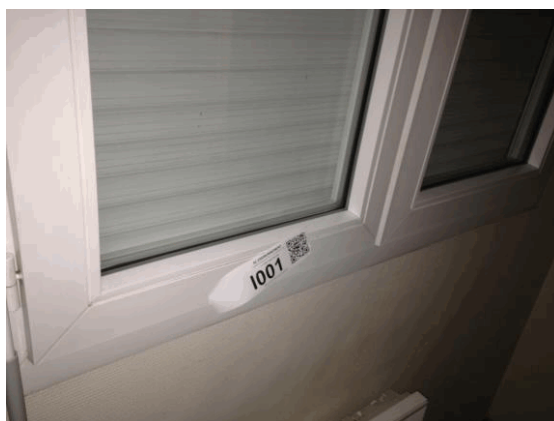
| Plan | Localisation | Composant | Partie composant | Descriptif de l'action menée | | | | Laboratoire | | | Conclusion |
|---|---|---|---|---|---|---|---|---|---|---|---|
| LGT 2 - RDC | Vol 1 (Cuisine) | Menuiseries | PVC 4/16/4 | I1 | | | I1 - 1 | | | | Aucun prélèvement réalisé à la demande du client sur les menuiseries PVC |

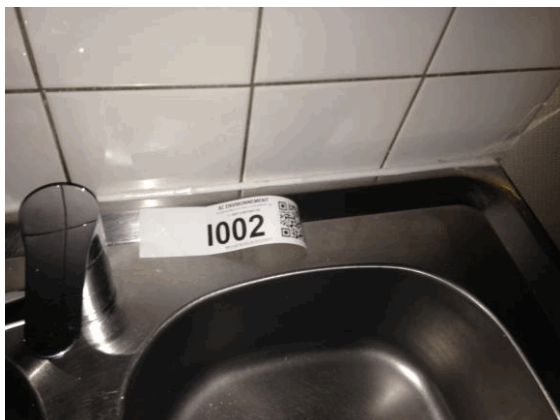
| Plan | Localisation | Composant | Partie composant | Descriptif de l'action menée | | | | Laboratoire | | | Conclusion |
|---|---|---|---|---|---|---|---|---|---|---|---|
| LGT 2 - RDC | Vol 1 (Cuisine) | Evier / Baignoire | Mastic étanchéité | I2 | | | I2 - 1 | | | | Aucun prélèvement réalisé à la demande du client sur l'ensemble des mastics des appareils sanitaires et équipements divers |
