Rapport de mission de repérage des matériaux et produits contenant de l'amiante avant travaux

Adresse :	12 RUE DE BRETAGNE - RUE DE BRETAGNE
CP - Ville :	53320 MONTJEAN
Référence client :	_00527000010000100005_
Date du repérage :	28/02/2017
Désignation :	Appartement n° 5 de type 5 situé au 01 er étage

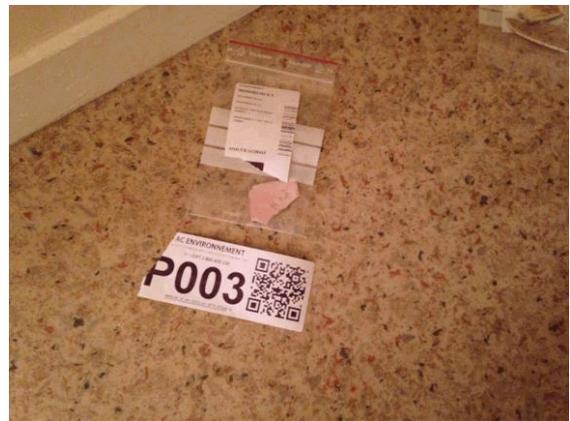
002HD001392 n°3 - 1 (P3)

Appartement n°5_NO	Vol 3 (W.C) - Vol 2 (Cuisine)	Revêtement de sol	Ragréage gris / rose pièces humides	S6 - S7	Sondage et extension de la zone homogène du prélèvement P3		002HD0013 92 n°3 - 1 - 002HD0013 92 n°3 - 2	P3	Matériau compact rose	Négatif	Négatif sur analyse
Appartement n°5_N+1	Vol 11 (Dégagement)	Revêtement de sol	Ragréage gris rose pièces sèches	P4	Réalisation d'un prélèvement		002HD0013 92 n°4 - 1	P4	Matériau compact rose + peinture	Négatif	Négatif sur analyse
Appartement n°5_N+1	Vol 6 (Chambre 1) - Vol 7 (Chambre 2) - Vol 8 (Chambre 3) - Vol 9 (Chambre 4)	Revêtement de sol	Ragréage gris rose pièces sèches	S8 - S9 - S10 - S11	Sondage et extension de la zone homogène du prélèvement P4		002HD0013 92 n°4 - 1	P4	Matériau compact rose + peinture	Négatif	Négatif sur analyse
Appartement n°5_NO	Vol 1 (Séjour) - Vol 5 (Entrée) - Vol 4 (Placard)	Revêtement de sol	Ragréage gris rose pièces sèches	S12 - S13 - S14	Sondage et extension de la zone homogène du prélèvement P4		002HD0013 92 n°4 - 1	P4	Matériau compact rose + peinture	Négatif	Négatif sur analyse

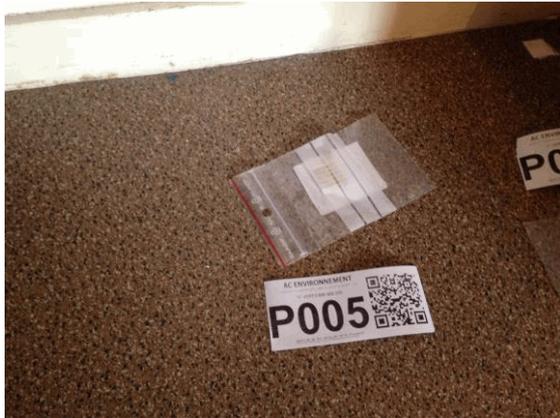
002HD001392 n°5 - 1 (P5)

Appartement n°5_N+1	Vol 11 (Dégagement)	Revêtement de sol	Lino moucheté multicolor avec colle jaune	P5	Réalisation d'un prélèvement		002HD0013 92 n°5 - 1 - 002HD0013 92 n°5 - 2	P5	Revêtement souple multicolore + colle polymère jaune + ragréage rose	Négatif	Négatif sur analyse
Appartement n°5_N+1	Vol 8 (Chambre 3) - Vol 6 (Chambre 1) - Vol 9 (Chambre 4)	Revêtement de sol	Lino moucheté multicolor avec colle jaune	S15 - S16 - S17	Sondage et extension de la zone homogène du prélèvement P5		002HD0013 92 n°5 - 1 - 002HD0013 92 n°5 - 2	P5	Revêtement souple multicolore + colle polymère jaune + ragréage rose	Négatif	Négatif sur analyse

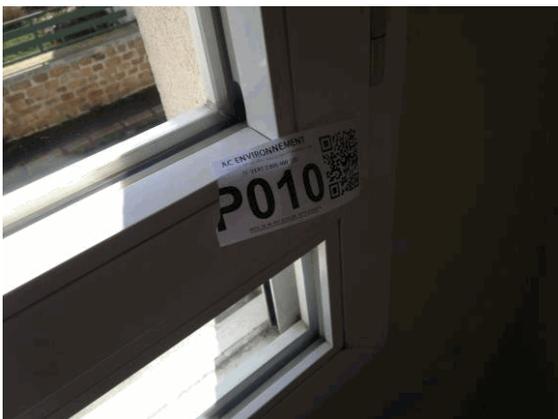
002HD001392 n°10 - 1 (P10)

Appartement n°5_NO	Vol 2 (Cuisine)	Menuiseries	Ensemble des joints	P10	Réalisation d'un prélèvement		002HD0013 92 n°10 - 1 - - 002HD0013 92 n°10 - 2	P10	Matériau souple noir + matériau souple incolore	Négatif	Négatif sur analyse
Appartement n°5_NO	Vol 1 (Séjour)	Menuiseries	Ensemble des joints	S20	Sondage et extension de la zone homogène du prélèvement P10		002HD0013 92 n°10 - 1 - - 002HD0013 92 n°10 - 2	P10	Matériau souple noir + matériau souple incolore	Négatif	Négatif sur analyse
Appartement n°5_N+1	Vol 6 (Chambre 1) - Vol 7 (Chambre 2) - Vol 8 (Chambre 3) - Vol 9 (Chambre 4)	Menuiseries	Ensemble des joints	S21 - S22 - S23 - S24	Sondage et extension de la zone homogène du prélèvement P10		002HD0013 92 n°10 - 1 - - 002HD0013 92 n°10 - 2	P10	Matériau souple noir + matériau souple incolore	Négatif	Négatif sur analyse
Appartement n°5_NO	Vol 4 (Placard)	Cloisons légères ou préfabriquées	Jonction entre panneaux préfabriqués	P11	Réalisation d'un prélèvement	Cloison et doublage plaque plâtre pièces sèches	002HD0013 92 n°11 - 1 - - 002HD0013 92 n°11 - 2	P11	Enduit plâtreux blanc en vrac avec couche en papier + peinture	Négatif	Négatif sur analyse

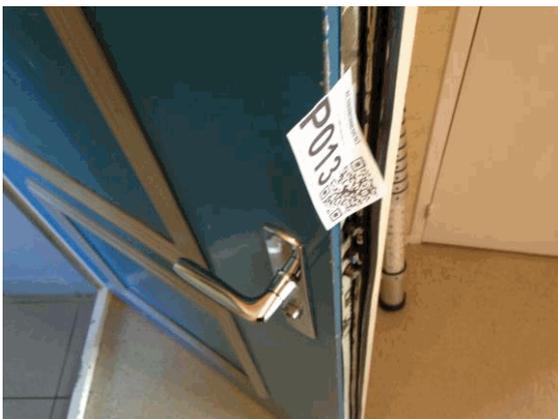
002HD001392 n°13 - 1 (P13)

Appartement n°5_NO	Vol 5 (Entrée)	Menuiseries	Joint porte d'entrée	P13	Réalisation d'un prélèvement		002HD0013 92 n°13 - 1	P13	Matériau souple noir + peinture	Négatif	Négatif sur analyse
Appartement n°5_N+1	Vol 10 (SDB/WC)	Murs et cloisons	Enduit plâtreux tablier baignoire	P21	Réalisation d'un prélèvement		002HD0013 92 n°21 - 1 - 002HD0013 92 n°21 - 2	P21	Enduit plâtreux blanc + peinture	Négatif	Négatif sur analyse

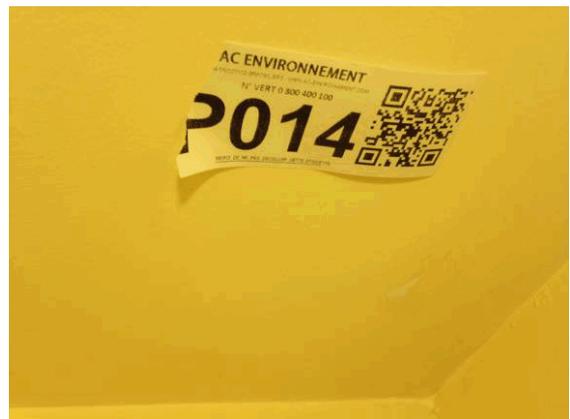
002HD001392 n°14 - 1 (P14)

Plan	Localisation	Composant	Partie composant	Descriptif de l'action menée				Laboratoire			Conclusion
				Réf action	Observation	Précision loc.	Ref photo	Ref Prél.	Descriptif	Résultat	
Appartement n°5_NO	Vol 3 (W.C)	Plafonds	Enduit plâtre	P14	Réalisation d'un prélèvement	Plafond pièces humides	002HD0013 92 n°14 - 1 - 002HD0013 92 n°14 - 2	P14	Enduit plâtreux blanc en vrac + peinture	Négatif	Négatif sur analyse
Appartement n°5_NO	Vol 2 (Cuisine)	Plafonds	Enduit plâtre	S34	Sondage et extension de la zone homogène du prélèvement P14	Plafond pièces humides	002HD0013 92 n°14 - 1 - 002HD0013 92 n°14 - 2	P14	Enduit plâtreux blanc en vrac + peinture	Négatif	Négatif sur analyse
Appartement n°5_N+1	Vol 8 (Chambre 3)	Faux plafonds	Joints panneau / plaques	P15	Réalisation d'un prélèvement	Plafond plaque plâtre pièces sèches	002HD0013 92 n°15 - 1 - 002HD0013 92 n°15 - 2	P15	Matériau plâtreux blanc avec couche en papier + peinture	Négatif	Négatif sur analyse

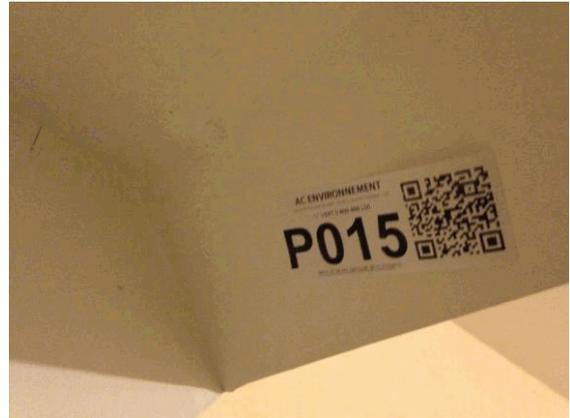
002HD001392 n°15 - 1 (P15)

Appartement n°5_N+1	Vol 7 (Chambre 2) - Vol 6 (Chambre 1) - Vol 11 (Dégagement) - Vol 9 (Chambre 4)	Faux plafonds	Joints panneau / plaques	S35 - S36 - S37 - S38	Sondage et extension de la zone homogène du prélèvement P15	Plafond plaque plâtre pièces sèches	002HD0013 92 n°15 - 1 - 002HD0013 92 n°15 - 2	P15	Matériau plâtreux blanc avec couche en papier + peinture	Négatif	Négatif sur analyse
Appartement n°5_N+1	Vol 10 (SDB/WC)	Faux plafonds	Joints panneau / plaques	P16	Réalisation d'un prélèvement	Plafond plaque plâtre pièces humides	002HD0013 92 n°16 - 1 - 002HD0013 92 n°16 - 2	P16	Matériau plâtreux blanc en vrac avec couche en papier + peinture	Négatif	Négatif sur analyse

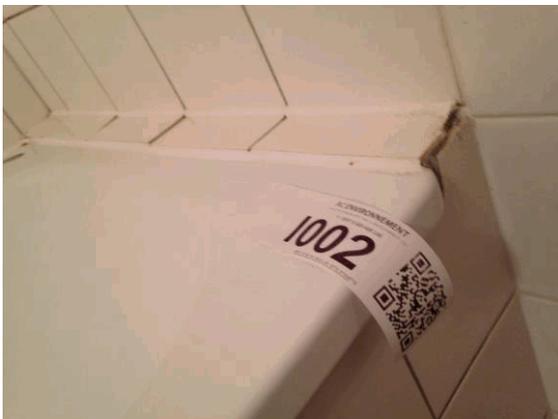
Appartement n°5_N+1	Vol 10 (SDB/WC)	Baignoire	Joint d'étanchéité / évier	I2			I2 - 1				Aucun prélèvement réalisé à la demande du client sur l'ensemble des mastics des appareils sanitaires et équipements divers
Appartement n°5_NO	Vol 2 (Cuisine)	Baignoire	Joint d'étanchéité / évier	I2			I2 - 1				Aucun prélèvement réalisé à la demande du client sur l'ensemble des mastics des appareils sanitaires et équipements divers

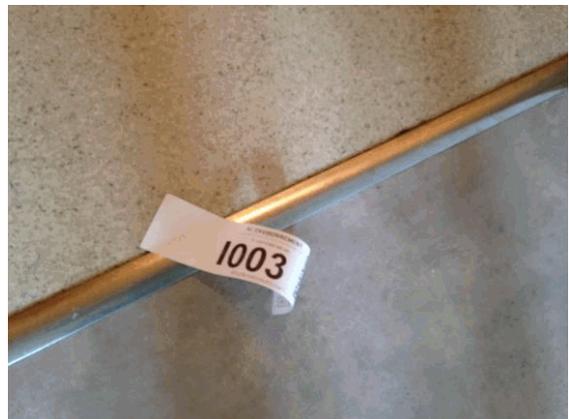
I3 - 1

Vol 5 (Entrée)	Colle barre de seuil	Aucun prélèvement réalisé à la demande du client
