Rapport de mission de repérage des matériaux et produits contenant de l'amiante avant travaux

Examen réalisé conformément à l'application du décret n°2011-629 du 3 juin 2011 modifiant le Code du travail relatif à la protection contre les risques sanitaires liés à une exposition à l'amiante dans les immeubles bâtis, à l'arrêté du 26 juin 2013 relatif au repérage des matériaux et produits de la liste C contenant de l'amiante et au contenu du rapport de repérage, à la norme NF 46-020 et ses annexes.

Adresse :	LA LEVRIE - LA LEVRIE
CP - Ville :	53160 HAMBERS
Référence client :	_00543000010000200003_
Date du repérage :	21/07/2016
Désignation :	Appartement n° 3 de type 5 situé au 01 er étage

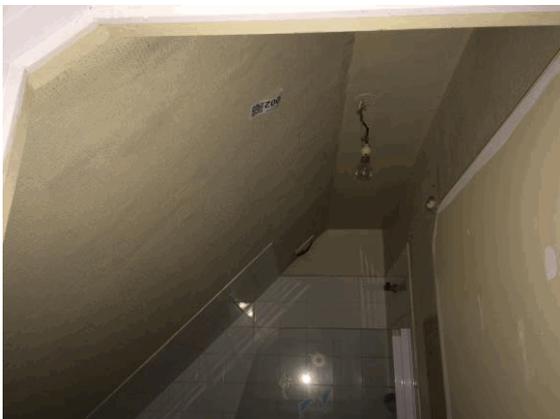
002OY000047 n°2 - 1 (P2)

Référence	Categorie	Composant	Matériau	Localisation	Observation
P2	Plafond et faux-plafonds	Faux plafonds	Matériau plâtreux blanc + carton en faible quantité non séparable + papier non séparable + toile fibreuse blanche non séparable + peintures multiples non séparable - Plafond pièces humides -	logement 3 - T5 - Vol 9 (SDB)	
P3	Plafond et faux-plafonds	Faux plafonds	Matériau plâtreux blanc + carton non séparable + papier non séparable + peinture non séparable - Plafond pièces sèches -	logement 3 - T5 - Vol 8 (Chambre 4)	
P4	Parois verticales intérieures et enduits	Cloisons légères ou préfabriquées	Matériau plâtreux blanc + carton non séparable + papier non séparable + peinture non séparable - cloisons pièces humides -	logement 3 - T5 - Vol 5 (W.C)	
P5	Parois verticales intérieures et enduits	Cloisons légères ou préfabriquées	Matériau plâtreux blanc + papier non séparable + peinture non séparable - cloisons pièces sèches -	logement 3 - T5 - Vol 4 (Chambre 3)

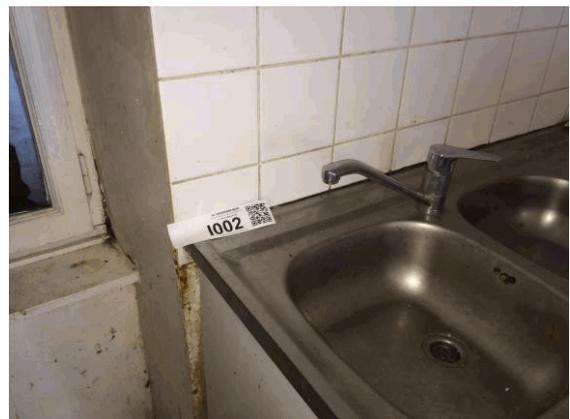
logement 3 - T5	Vol 1 (Séjour / Cuisine)	Evier	Mastic étanchéité	I2	blancs		I2 - 1				Aucun prélèvement réalisé à la demande du client sur l'ensemble des mastics des appareils sanitaires et équipements divers

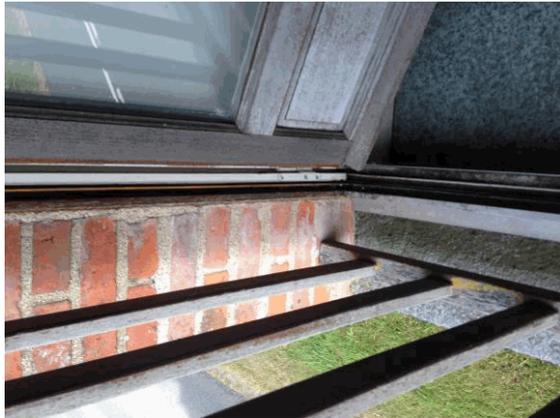
002OY000047 n°11 - 1 (P11)

P11	Façades	Menuiseries	Matériau souple beige - beige extérieure -	logement 3 - T5 - Vol 3 (Chambre 2)	
P12	Revêtement de sol	Revêtement de sol	Revêtement souple beige + colle polymère jaune non séparable + ragréage rose en faible quantité non séparable - beige tacheté bleu /gris -	logement 3 - T5 - Vol 5 (W.C)
