## Rapport de mission de repérage des matériaux et produits contenant de l'amiante avant travaux

| Adresse : | 8 Rés La Monnerie - LA MONNERIE |
| Date du repérage : | 16/08/2017 |
| Désignation : | Appartement n° 6 de type 2 situé au 01 <sup>er</sup> étage |

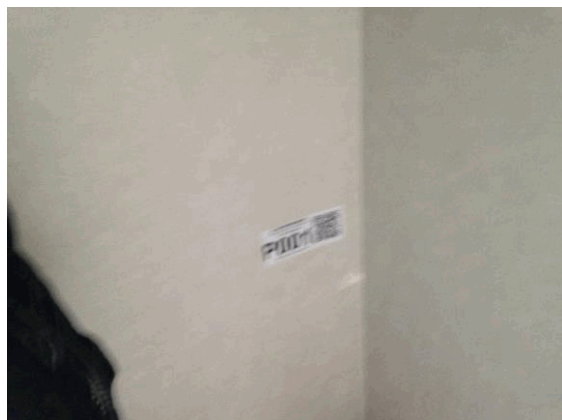
| Plan | Localisation | Composant | Partie composant | Descriptif de l'action menée | | | | Laboratoire | | | Conclusion |
|---|---|---|---|---|---|---|---|---|---|---|---|
| Appartement n°8 | Vol 2 (Chambre) | Cloisons légères ou préfabriquées | Cloison et doublage plaque plâtre pièces sèches | P1 | Réalisation d'un prélèvement | | 002VZ000<br>098 n°1 - 1<br>-<br>002VZ000<br>098 n°1 - 2 | P1 | Matériau plâtreux blanc en faible quantité + papier + matériau plâtreux beige + peinture | Négatif | Négatif sur analyse |

| Référence | Localisation | Action |
|---|---|---|
| 002VZ000098 n°1 - 1 (P1) | Appartement n°8 - Vol 2<br>(Chambre) | Prélevement négatif |

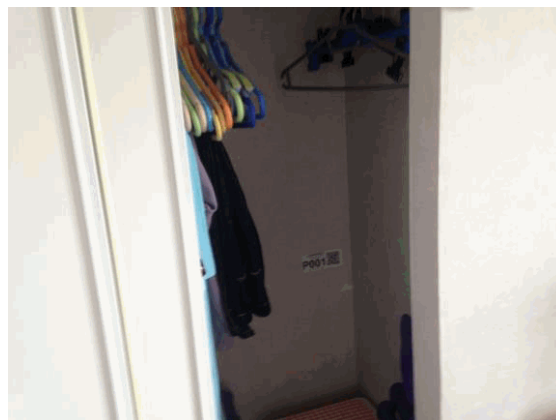
| Référence | Localisation | Action |
|---|---|---|
| 002VZ000098 n°1 - 2 (P1) | Appartement n°8 - Vol 2<br>(Chambre) | Prélevement négatif |

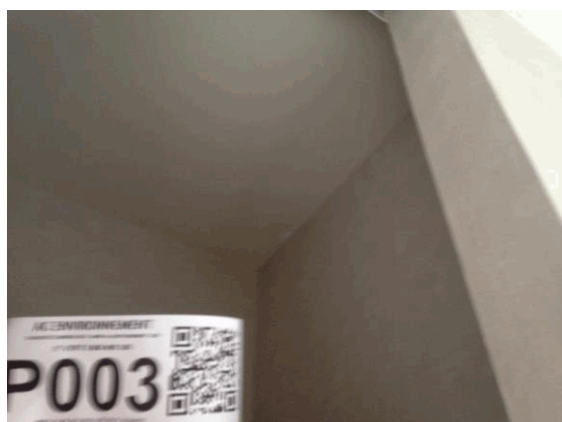
| Plan | Localisation | Composant | Partie composant | Descriptif de l'action menée | | | | Laboratoire | | | Conclusion |
|---|---|---|---|---|---|---|---|---|---|---|---|
| Appartement n°8 | Vol 3 (Dégagement) | Plafonds | Plafond plaque plâtre pièces sèches | P3 | Réalisation d'un prélèvement | | 002VZ000<br>098 n°3 - 1 | P3 | Matériau plâtreux blanc en vrac + papier + matériau plâtreux beige + peinture | Négatif | Négatif sur analyse |

| Référence | Localisation | Action |
|---|---|---|
| 002VZ000098 n°3 - 1 (P3) | Appartement n°8 - Vol 3<br>(Dégagement) | Prélevement négatif |

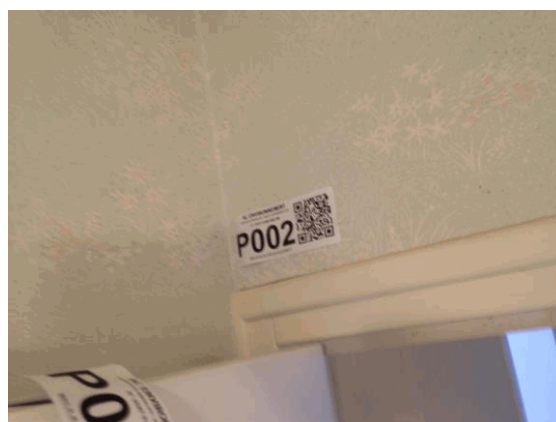
| Plan | Localisation | Composant | Partie composant | Descriptif de l'action menée | | | | Laboratoire | | | Conclusion |
|---|---|---|---|---|---|---|---|---|---|---|---|
| Appartement n°8 | Vol 5 (W.C) | Cloisons légères ou préfabriquées | Cloison et doublage plaque plâtre pièces humides | P2 | Réalisation d'un prélèvement | | 002VZ000<br>098 n°2 - 1<br>-<br>002VZ000<br>098 n°2 - 2 | P2 | Matériau plâtreux blanc en faible quantité + papier + matériau plâtreux beige + peinture | Négatif | Négatif sur analyse |

| Référence | Localisation | Action |
|---|---|---|
| 002VZ000098 n°2 - 1 (P2) | Appartement n°8 - Vol 5<br>(W.C) | Prélevement négatif |

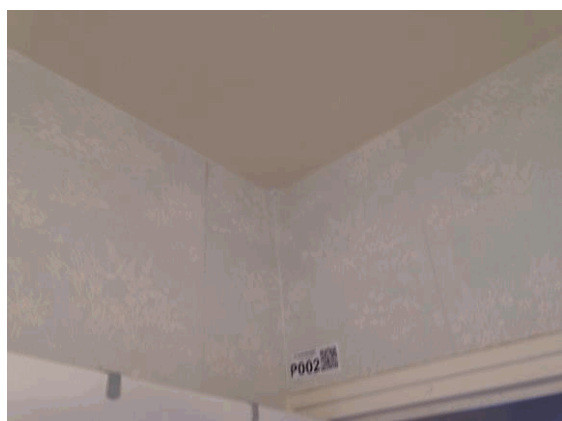
| Référence | Localisation | Action |
|---|---|---|
| 002VZ000098 n°2 - 2 (P2) | Appartement n°8 - Vol 5<br>(W.C) | Prélevement négatif |

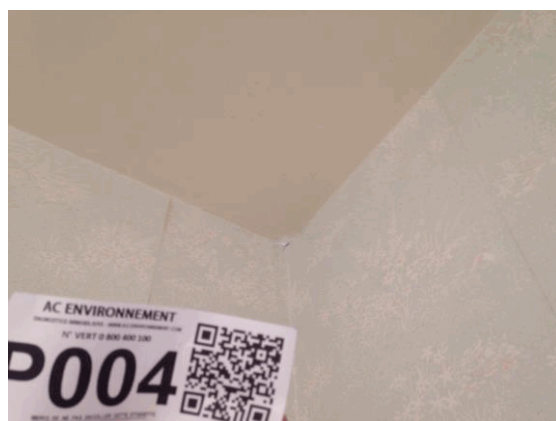
| Plan | Localisation | Composant | Partie composant | Descriptif de l'action menée | | | | Laboratoire | | | Conclusion |
|---|---|---|---|---|---|---|---|---|---|---|---|
| Appartement n°8 | Vol 5 (W.C) | Plafonds | Plafond plaque plâtre pièces humides | P4 | Réalisation d'un prélèvement | | 002VZ000<br>098 n°4 - 1 | P4 | Matériau plâtreux blanc en vrac + peinture non séparable + papier non séparable | Négatif | Négatif sur analyse |

| Référence | Localisation | Action |
|---|---|---|
| 002VZ000098 n°4 - 1 (P4) | Appartement n°8 - Vol 5<br>(W.C) | Prélevement négatif |

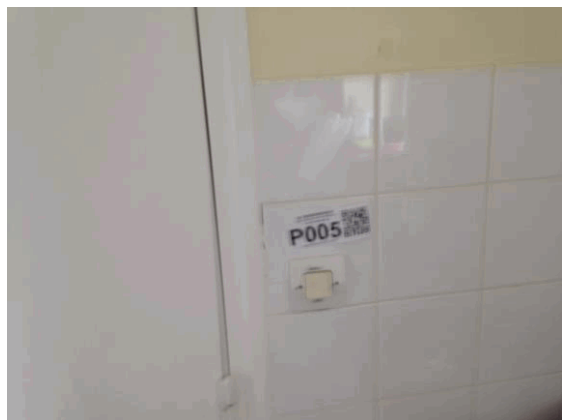
002VZ000098 n°5 - 1 (P5)

| Plan | Localisation | Composant | Partie composant | Descriptif de l'action menée | | | | Laboratoire | | | Conclusion |
|---|---|---|---|---|---|---|---|---|---|---|---|
| Appartement n°8 | Vol 1 (Séjour / Cuisine) | Revêtement de mur | Colle de carrelage (faïence blanche cuisine) | P5 | Réalisation d'un prélèvement | | 002VZ000<br>098 n°5 - 1<br>-<br>002VZ000<br>098 n°5 - 2 | P5 | Colle beige en vrac | Négatif | Négatif sur analyse |

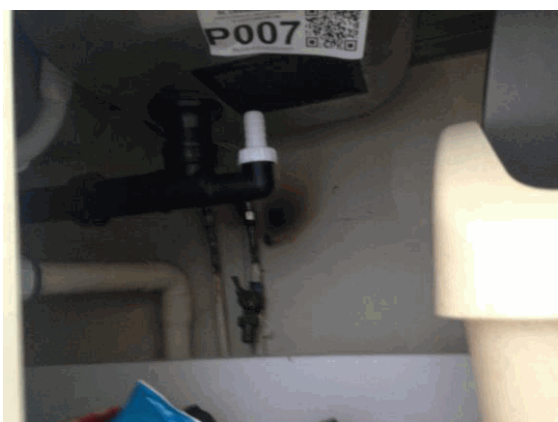
002VZ000098 n°7 - 1 (P7)

| Plan | Localisation | Composant | Partie composant | Descriptif de l'action menée | | | | Laboratoire | | | Conclusion |
|---|---|---|---|---|---|---|---|---|---|---|---|
| Appartement n°8 | Vol 1 (Séjour / Cuisine) | Evier | Tampon bitumineux | P7 | Réalisation d'un prélèvement | | 002VZ000 098 n°7 - 1 | P7 | Tampon bitumineux noir en vrac | Négatif | Négatif sur analyse |

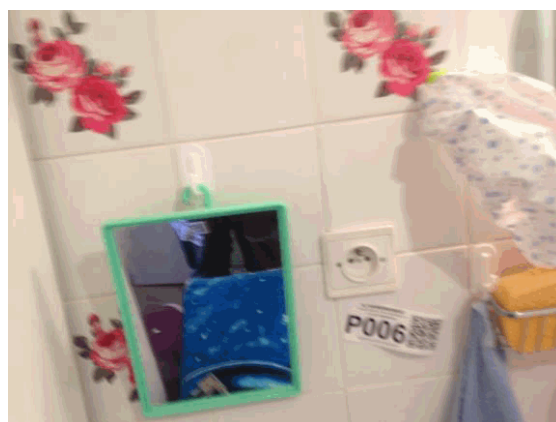
002VZ000098 n°6 - 1 (P6)

| Plan | Localisation | Composant | Partie composant | Descriptif de l'action menée | | | | Laboratoire | | | Conclusion |
|---|---|---|---|---|---|---|---|---|---|---|---|
| Appartement n°8 | Vol 6 (SDB) | Revêtement de mur | Colle de carrelage (faïence blanche S.D.B) | P6 | Réalisation d'un prélèvement | | 002VZ000<br>098 n°6 - 1<br>-<br>002VZ000<br>098 n°6 - 2 | P6 | Colle blanche en vrac + peinture en faible quantité + carrelage | Négatif | Négatif sur analyse |

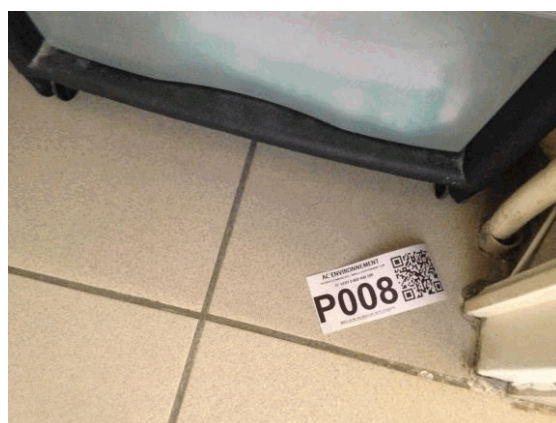
002VZ000098 n°8 - 1 (P8)

| Plan | Localisation | Composant | Partie composant | Descriptif de l'action menée | | | | Laboratoire | | | Conclusion |
|---|---|---|---|---|---|---|---|---|---|---|---|
| Appartement n°8 | Vol 6 (SDB) | Revêtement de sol | Colles de carrelage gris 30x30 | P8 | Réalisation d'un prélèvement | | 002VZ000<br>098 n°8 - 1<br>-<br>002VZ000<br>098 n°8 - 2 | P8 | Colle grise + joint cassant gris + matériau compact beige + carrelage | Négatif | Négatif sur analyse |

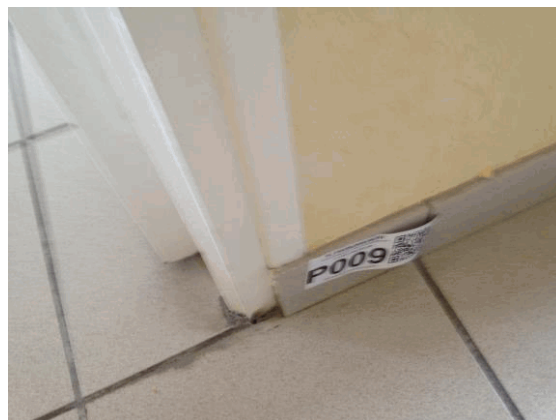
002VZ000098 n°9 - 1 (P9)

| Plan | Localisation | Composant | Partie composant | Descriptif de l'action menée | | | | Laboratoire | | | Conclusion |
|---|---|---|---|---|---|---|---|---|---|---|---|
| Appartement n°8 | Vol 7 (Rangement 1) | Revêtement de mur | Colle de carrelage (plinthe grise) | P9 | Réalisation d'un prélèvement | | 002VZ000<br>098 n°9 - 1<br>-<br>002VZ000<br>098 n°9 - 2 | P9 | Colle grise + couche plâtreuse blanche en faible quantité + papier | Négatif | Négatif sur analyse |

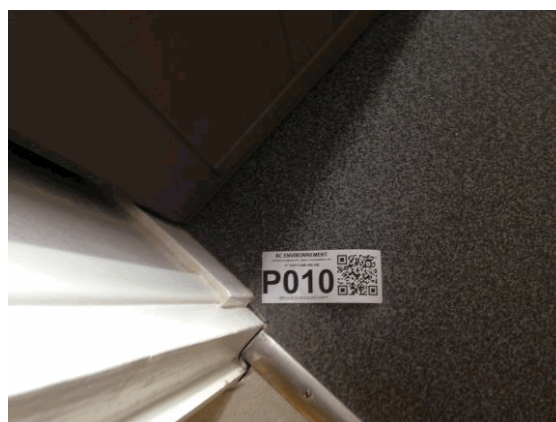
002VZ000098 n°10 - 1 (P10)

| Plan | Localisation | Composant | Partie composant | Descriptif de l'action menée | | | | Laboratoire | | | Conclusion |
|---|---|---|---|---|---|---|---|---|---|---|---|
| Appartement n°8 | Vol 2 (Chambre) | Revêtement de sol | Ragréage | P10 | Réalisation d'un prélèvement | | 002VZ000<br>098 n°10 - 1 -<br>002VZ000<br>098 n°10 - 2 | P10 | Matériau gris en vrac hétérogène | Négatif | Négatif sur analyse |

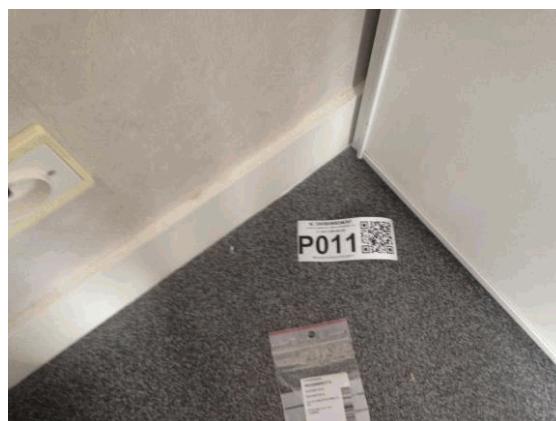
002VZ000098 n°11 - 1 (P11)

| | | | | Descriptif de l'action menée | | | | Laboratoire | | | Conclusion |
|---|---|---|---|---|---|---|---|---|---|---|---|
| Appartement n°8 | Vol 2 (Chambre) | Revêtement de sol | Colles jaune de revêtement de sol | P11 | Réalisation d'un prélèvement | | 002VZ000<br>098 n°11 - 1 -<br>002VZ000<br>098 n°11 - 2 | P11 | Colle polymère jaune + ragréage gris en faible quantité non séparable | Négatif | Négatif sur analyse |

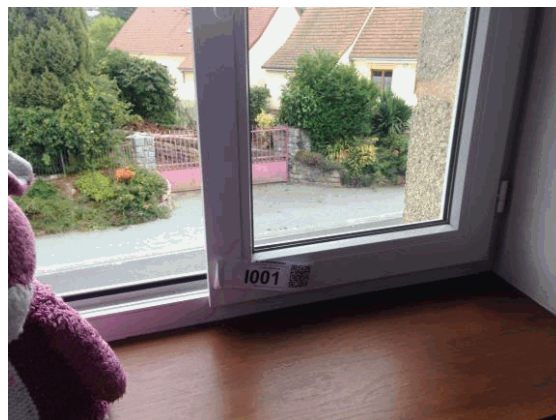
| Localisation | Matériau | Justification |
|---|---|---|
| Vol 1 (Séjour / Cuisine) | P.V.C 4/16/4 | Aucun prélèvement réalisé à la demande du client sur les menuiseries PVC |
| Vol 2 (Chambre) | P.V.C 4/16/4 | Aucun prélèvement réalisé à la demande du client sur les menuiseries PVC |

| Plan | Localisation | Composant | Partie composant | Descriptif de l'action menée | | | | Laboratoire | | | Conclusion |
|---|---|---|---|---|---|---|---|---|---|---|---|
| Appartement n°8 | Vol 1 (Séjour / Cuisine) | Menuiseries | P.V.C 4/16/4 | I1 | | | I1 - 1 | | | | Aucun prélèvement réalisé à la demande du client sur les menuiseries PVC |
| Appartement n°8 | Vol 2 (Chambre) | Menuiseries | P.V.C 4/16/4 | I1 | | | I1 - 1 | | | | Aucun prélèvement réalisé à la demande du client sur les menuiseries PVC |

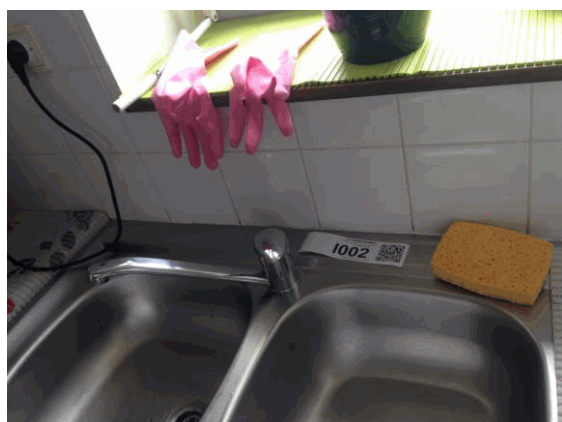
| Localisation | Matériau | Justification |
|---|---|---|
| Vol 1 (Séjour / Cuisine) | Mastic étanchéité | Aucun prélèvement réalisé à la demande du client sur l'ensemble des mastics des appareils sanitaires et équipements divers |
| Vol 6 (SDB) | Mastic étanchéité | Aucun prélèvement réalisé à la demande du client sur l'ensemble des mastics des appareils sanitaires et équipements divers |

| Plan | Localisation | Composant | Partie composant | Descriptif de l'action menée | | | | Laboratoire | | | Conclusion |
|---|---|---|---|---|---|---|---|---|---|---|---|
| Appartement n°8 | Vol 1 (Séjour / Cuisine) | Evier | Mastic étanchéité | I2 | | | I2 - 1 | | | | Aucun prélèvement réalisé à la demande du client sur l'ensemble des mastics des appareils sanitaires et équipements divers |
| Appartement n°8 | Vol 6 (SDB) | Evier | Mastic étanchéité | I2 | | | I2 - 1 | | | | Aucun prélèvement réalisé à la demande du client sur l'ensemble des mastics des appareils sanitaires et équipements divers |

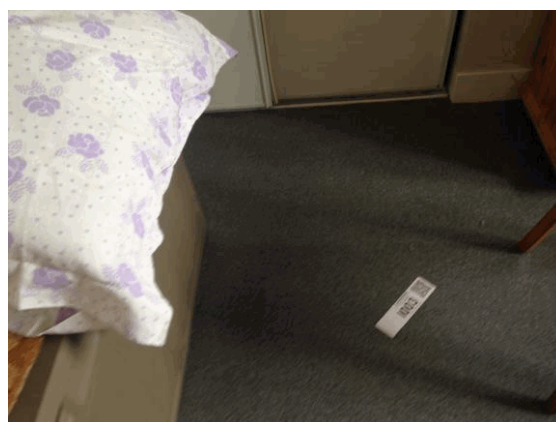
| Localisation | Matériau | Justification |
|---|---|---|
| Vol 2 (Chambre) | Lés plastiques avec sous-couche +ragréage supplémentaire | Aucun prélèvement réalisé à la demande du client sur les revêtements de sols non d'origines. |

| | | | | Descriptif de l'action menée | | | | Laboratoire | | | Conclusion |
|---|---|---|---|---|---|---|---|---|---|---|---|
| Appartement n°8 | Vol 2 (Chambre) | Revêtement de sol | Lés plastiques avec sous-couche +ragréage supplémentaire | I3 | | | I3 - 1 | | | | Aucun prélèvement réalisé à la demande du client sur les revêtements de sols non d'origines. |
