Rapport de mission de repérage des matériaux et produits contenant de l'amiante avant travaux

Adresse :	20 BD DU COLLEGE - BD DU COLLEGE
CP - Ville :	53500 ERNEE
Référence client :	_00587000010000500022_
Date du repérage :	31/07/2017
Désignation :	Appartement n° 22 de type 3 situé au 02 ème étage

C	Opérateur de repérage	D	Personne autorisant l'émission du rapport conformément à la norme NF 46-020
Compagnie & Siret :	AC Environnement (N° 441355914)	Nom :	MORA Denis
Nom :	ALLEE Alain	Date du rapport :	14/08/2017
Accompagnateur :	H.MERCIER (07 61 33 93 77)		A Riorges, le 14/08/2017
Date de repérage :	31/07/2017

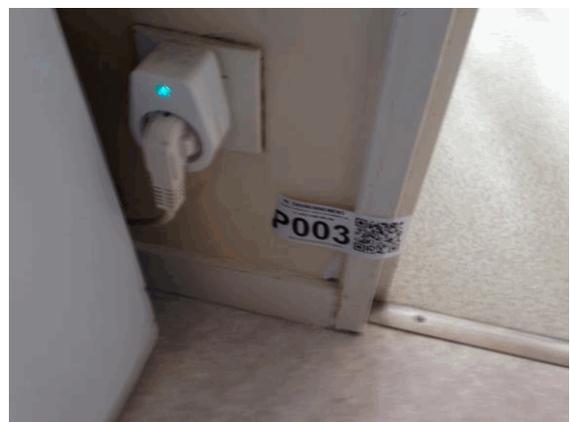
002VZ000073 n°3 - 1 (P3)

Appartement n°22	Vol 3 (Cuisine)	Cloisons légères ou préfabriquées	Cloison et doublage plaque plâtre pièces humides	P3	Réalisation d'un prélèvement		002VZ000 073 n°3 - 1 - 002VZ000 073 n°3 - 2	P3	Matériau plâtreux blanc + carton non séparable + matériau plâtreux blanc non séparable + peinture non séparable	Négatif	Négatif sur analyse

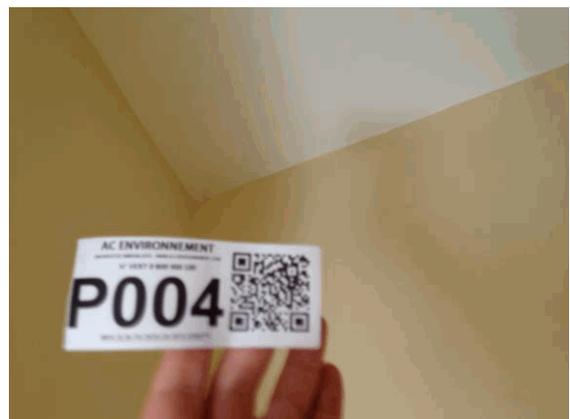
002VZ000073 n°4 - 1 (P4)

Appartement n°22	Vol 2 (W.C)	Faux plafonds	Plafond plaque plâtre pièces humides	P4	Réalisation d'un prélèvement		002VZ00073 n°4 - 1	P4	Matériau plâtreux blanc + papier non séparable + matériau plâtreux blanc en faible quantité non séparable	Négatif	Négatif sur analyse
Appartement n°22	Vol 3 (Cuisine) - Vol 5 (SDB)	Faux plafonds	Plafond plaque plâtre pièces humides	S13 - S14	Sondage et extension de la zone homogène du prélèvement P4		002VZ00073 n°4 - 1	P4	Matériau plâtreux blanc + papier non séparable + matériau plâtreux blanc en faible quantité non séparable	Négatif	Négatif sur analyse

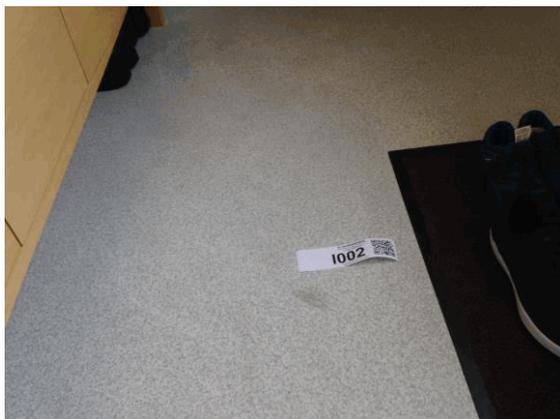
Appartement n°22	Vol 3 (Cuisine)	Revêtement de sol	Lés plastiques avec sous-couche + ragréages supplémentaires	I2			I2 - 1				Aucun prélèvement réalisé à la demande du client sur les revêtements de sols non d'origines.
Appartement n°22	Vol 2 (W.C)	Revêtement de sol	Lés plastiques avec sous-couche + ragréages supplémentaires	I2			I2 - 1				Aucun prélèvement réalisé à la demande du client sur les revêtements de sols non d'origines.

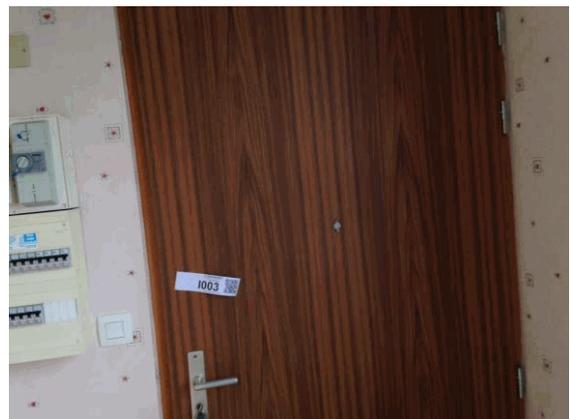
Plan	Localisation	Composant	Partie composant	Descriptif de l'action menée				Laboratoire			Conclusion
				Réf action	Observation	Précision loc.	Ref photo	Ref Prél.	Descriptif	Résultat	
Appartement n°22	Vol 4 (Séjour)	Menuiseries	Mastic vitrier	S16							Négatif sur document cf. prélèvement n°10 du dossier AC Environnement n° 002VZ000072
Appartement n°22	Vol 6 (Chambre 2)	Menuiseries	Mastic vitrier	S16							Négatif sur document cf. prélèvement n°10 du dossier AC Environnement n° 002VZ000072
Appartement n°22	Vol 7 (Chambre 1)	Menuiseries	Mastic vitrier	S16							Négatif sur document cf. prélèvement n°10 du dossier AC Environnement n° 002VZ000072
Appartement n°22	Vol 1 (Entrée)	Menuiseries	porte d'entrée	I3			I3 - 1				Aucun prélèvement réalisé à la demande du client
