## Rapport de mission de repérage des matériaux et produits contenant de l'amiante avant travaux

| Adresse : | 3 RUE ST JEAN - RUE ST JEAN |
| CP - Ville : | 53400 POMMERIEUX |
| Désignation : | Appartement n° 2 de type 4 situé au 01 <sup>er</sup> étage |

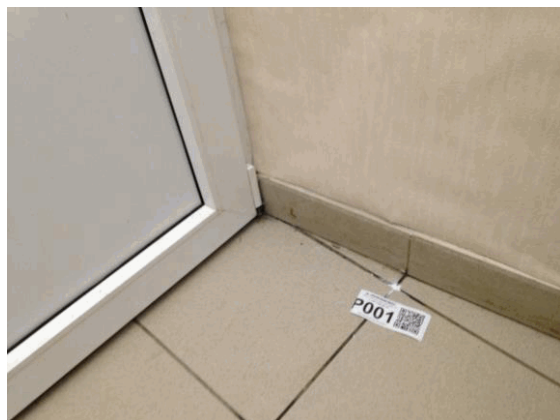
002VW000076 n°1 - 2 (P1)

| Plan | Localisation | Composant | Partie composant | Descriptif de l'action menée | | | | Laboratoire | | | Conclusion |
|---|---|---|---|---|---|---|---|---|---|---|---|
| Logement n°2 - RDC | Vol 1 (Hall d'entrée) | Revêtement de sol | Colles de carrelage | P1 | Réalisation d'un prélèvement | 15x15 Grise | 002VW000076 n°1 - 2 | P1 | Colle grise | Négatif | Négatif sur analyse |

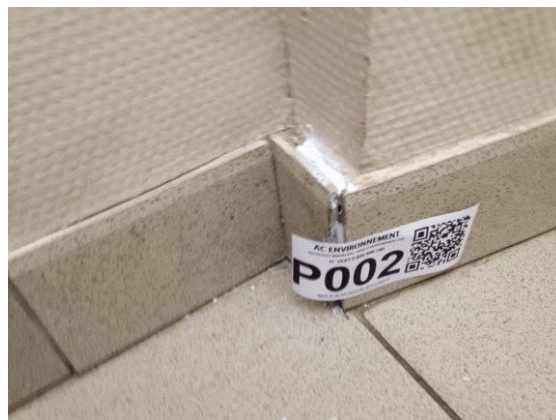
002VW000076 n°2 - 1 (P2)

| Plan | Localisation | Composant | Partie composant | Descriptif de l'action menée | | | | Laboratoire | | | Conclusion |
|---|---|---|---|---|---|---|---|---|---|---|---|
| Logement n°2<br>- RDC | Vol 1 (Hall d'entrée) | Revêtement de mur | Colle de carrelage<br>(plinthe) | P2 | Réalisation d'un<br>prélèvement | Grise | 002VW000<br>076 n°2 - 1<br>-<br>002VW000<br>076 n°2 - 2 | P2 | Colle beige + carrelage | Négatif | Négatif sur<br>analyse |

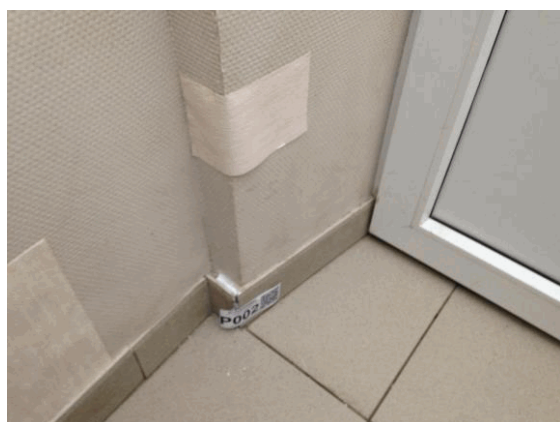
| Plan | Localisation | Composant | Partie composant | Descriptif de l'action menée | | | | Laboratoire | | | Conclusion |
|---|---|---|---|---|---|---|---|---|---|---|---|
| Logement n°2<br>- RDC | Vol 1 (Hall d'entrée) | Revêtement de mur | Colle de carrelage<br>(plinthe) | P2 | Sondage et extension de<br>la zone homogène du<br>prélèvement P2 | Grise | 002VW000<br>076 n°2 - 1<br>-<br>002VW000<br>076 n°2 - 2 | P2 | Colle beige + carrelage | Négatif | Négatif sur<br>analyse |

| Référence | Localisation | Action |
|---|---|---|
| 002VW000076 n°2 - 2 (P2) | Logement n°2 - RDC - Vol 1<br>(Hall d'entrée) | Prélevement négatif |

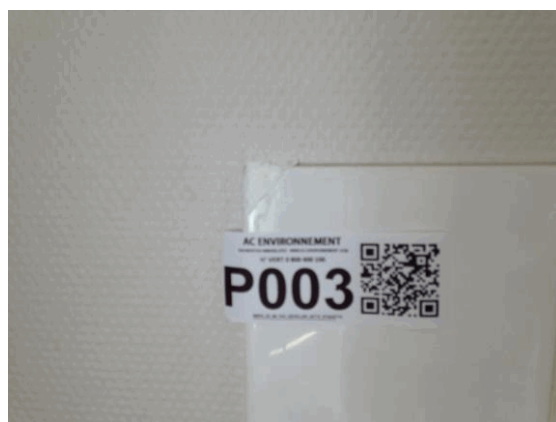
002VW000076 n°3 - 1 (P3)

| Plan | Localisation | Composant | Partie composant | Descriptif de l'action menée | | | | Laboratoire | | | Conclusion |
|---|---|---|---|---|---|---|---|---|---|---|---|
| Logement n°2 - R+1 | Vol 2 (Séjour / Cuisine) | Revêtement de mur | Colle de carrelage (faïence) | P3 | Réalisation d'un prélèvement | 15x15 blanche | 002VW000076 n°3 - 1<br>-<br>002VW000076 n°3 - 2 | P3 | Colle beige + carrelage | Négatif | Négatif sur analyse |

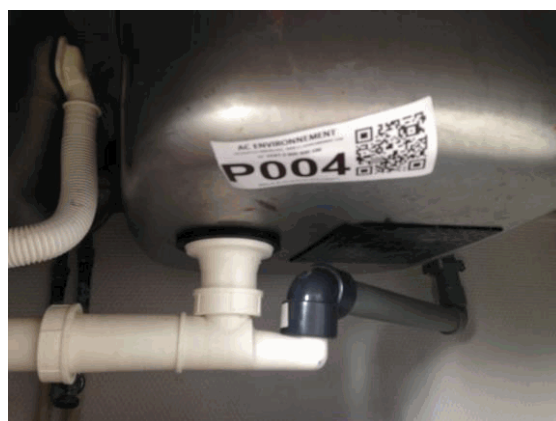
002VW000076 n°4 - 1 (P4)

| Plan | Localisation | Composant | Partie composant | Descriptif de l'action menée | | | | Laboratoire | | | Conclusion |
|---|---|---|---|---|---|---|---|---|---|---|---|
| Logement n°2 - R+1 | Vol 2 (Séjour / Cuisine) | Evier | Tampon bitumineux | P4 | Réalisation d'un prélèvement | | 002VW000<br>076 n°4 - 1 | P4 | Tampon bitumineux noir | Négatif | Négatif sur analyse |

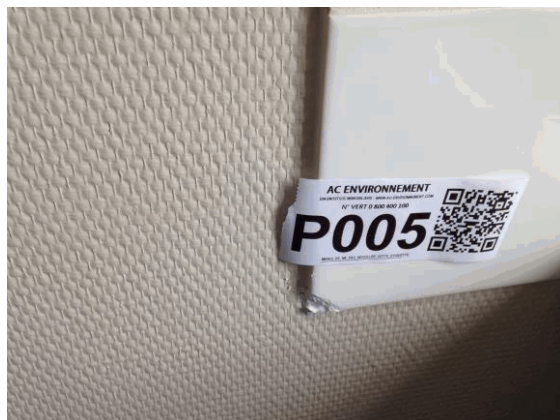
002VW000076 n°5 - 1 (P5)

| Plan | Localisation | Composant | Partie composant | Descriptif de l'action menée | | | | Laboratoire | | | Conclusion |
|---|---|---|---|---|---|---|---|---|---|---|---|
| Logement n°2 - R+1 | Vol 5 (Buanderie) | Revêtement de mur | Colle de carrelage (faïence) | P5 | Réalisation d'un prélèvement | 15x15 blanche | 002VW000076 n°5 - 1<br>-<br>002VW000076 n°5 - 2 | P5 | Colle beige + carrelage | Négatif | Négatif sur analyse |

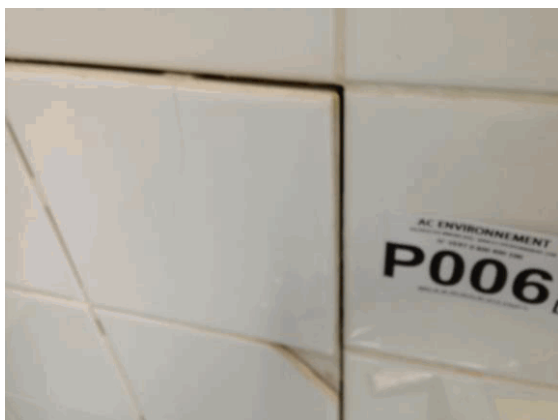
002VW000076 n°6 - 1 (P6)

| Plan | Localisation | Composant | Partie composant | Descriptif de l'action menée | | | | Laboratoire | | | Conclusion |
|---|---|---|---|---|---|---|---|---|---|---|---|
| Logement n°2 - R+2 | Vol 7 (SDB/WC) | Revêtement de mur | Colle de carrelage (faïence) | P6 | Réalisation d'un prélèvement | 15x15 blanche | 002VW000076 n°6 - 1 | P6 | Colle blanche + peinture en faible quantité non séparable | Négatif | Négatif sur analyse |

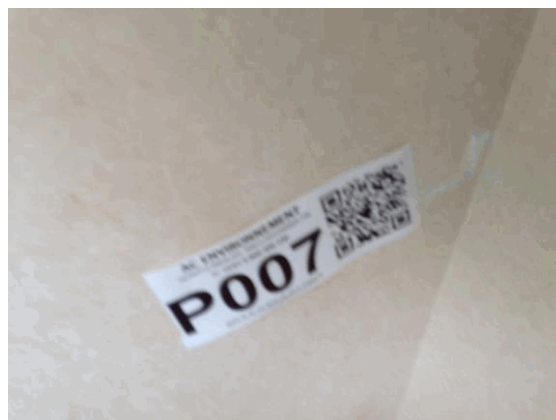
002VW000076 n°7 - 1 (P7)

| Plan | Localisation | Composant | Partie composant | Descriptif de l'action menée | | | | Laboratoire | | | Conclusion |
|---|---|---|---|---|---|---|---|---|---|---|---|
| Logement n°2 - R+2 | Vol 7 (SDB/WC) | Murs et cloisons | Jonction entre panneaux préfabriqués | P7 | Réalisation d'un prélèvement | Cloison et doublage pièces humides | 002VW000<br>076 n°7 - 1<br>-<br>002VW000<br>076 n°7 - 2 | P7 | Matériau plâtreux blanc avec couche cartonnée + peinture | Négatif | Négatif sur analyse |

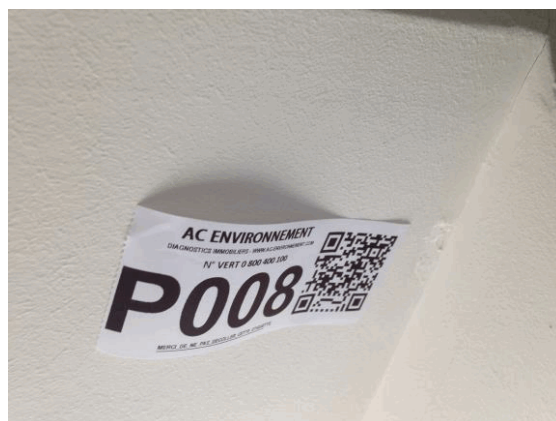
002VW000076 n°8 - 1 (P8)

| Plan | Localisation | Composant | Partie composant | Descriptif de l'action menée | | | | Laboratoire | | | Conclusion |
|---|---|---|---|---|---|---|---|---|---|---|---|
| Logement n°2 - R+2 | Vol 7 (SDB/WC) | Plafonds | Jonction entre panneaux préfabriqués | P8 | Réalisation d'un prélèvement | Plafond plaque plâtre pièces humides | 002VW000076 n°8 - 1 | P8 | Enduit plâtreux blanc en vrac avec couche en papier + peinture | Négatif | Négatif sur analyse |

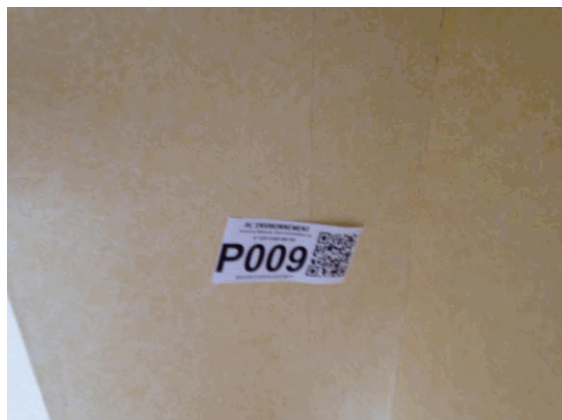
002VW000076 n°9 - 1 (P9)

| Plan | Localisation | Composant | Partie composant | Descriptif de l'action menée | | | | Laboratoire | | | Conclusion |
|---|---|---|---|---|---|---|---|---|---|---|---|
| Logement n°2 - R+2 | Vol 8 (Chambre 2) | Murs et cloisons | Jonction entre panneaux préfabriqués | P9 | Réalisation d'un prélèvement | Cloison et doublage pièces sèches | 002VW000<br>076 n°9 - 1<br>-<br>002VW000<br>076 n°9 - 2 | P9 | Matériau plâtreux blanc en vrac avec couche en papier + peinture | Négatif | Négatif sur analyse |

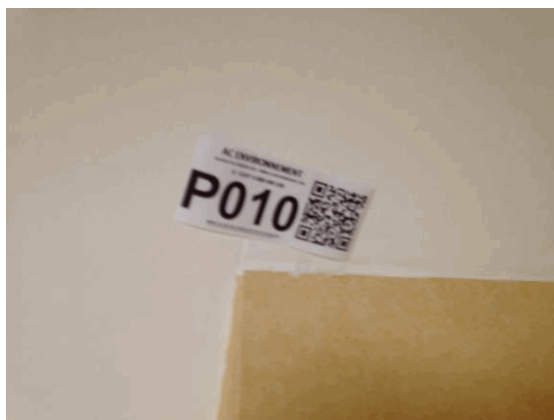
002VW000076 n°10 - 1 (P10)

| Plan | Localisation | Composant | Partie composant | Descriptif de l'action menée | | | | Laboratoire | | | Conclusion |
|---|---|---|---|---|---|---|---|---|---|---|---|
| Logement n°2 - R+2 | Vol 8 (Chambre 2) | Plafonds | Jonction entre panneaux préfabriqués | P10 | Réalisation d'un prélèvement | Plafond plaque plâtre pièces sèches | 002VW000076 n°10 - 1<br>-<br>002VW000076 n°10 - 2 | P10 | Matériau plâtreux blanc en vrac avec couche en papier + peinture | Négatif | Négatif sur analyse |

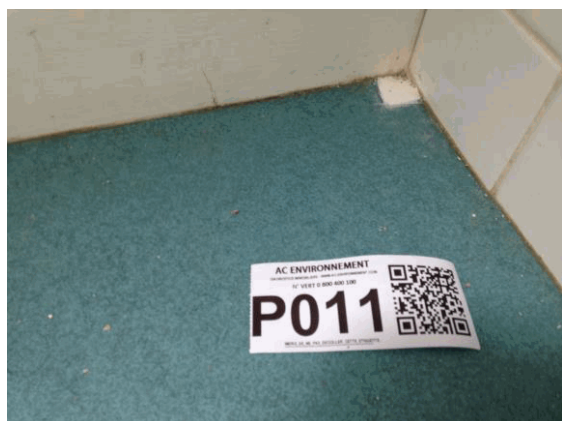
002VW000076 n°11 - 2 (P11)

| Plan | Localisation | Composant | Partie composant | Descriptif de l'action menée | | | | Laboratoire | | | Conclusion |
|---|---|---|---|---|---|---|---|---|---|---|---|
| Logement n°2 - R+2 | Vol 7 (SDB/WC) | Revêtement de sol | Lés plastiques avec sous-couche | P11 | Réalisation d'un prélèvement | Bleu | 002VW000076 n°11 - 2 | P11 | Revêtement souple bleu avec poussières + colle polymère jaune + peinture | Négatif | Négatif sur analyse |

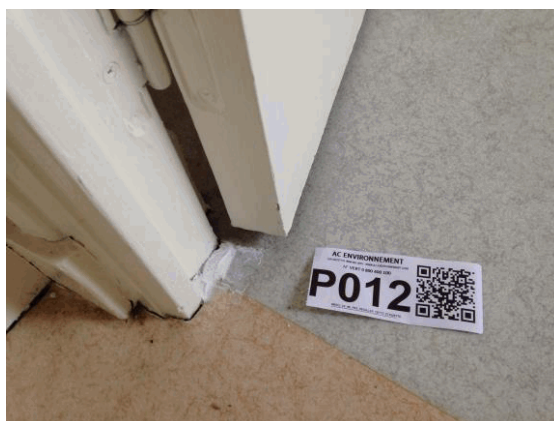
002VW000076 n°12 - 1 (P12)

| Plan | Localisation | Composant | Partie composant | Descriptif de l'action menée | | | | Laboratoire | | | Conclusion |
|---|---|---|---|---|---|---|---|---|---|---|---|
| Logement n°2 - R+2 | Vol 9 (Chambre 3) | Revêtement de sol | Lés plastiques avec sous-couche | P12 | Réalisation d'un prélèvement | gris | 002VW000076 n°12 - 1 | P12 | Revêtement souple gris + colle polymère jaune | Négatif | Négatif sur analyse |

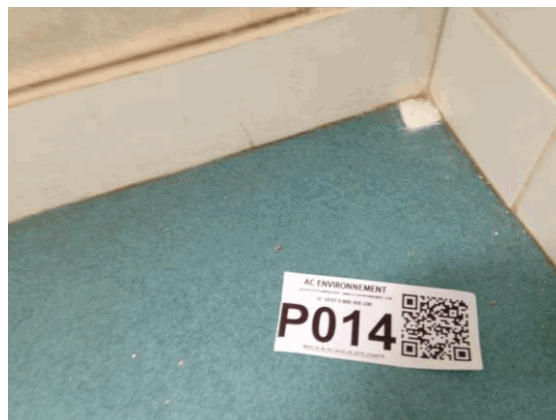
002VW000076 n°14 - 1 (P14)

| Plan | Localisation | Composant | Partie composant | Descriptif de l'action menée | | | | Laboratoire | | | Conclusion |
|---|---|---|---|---|---|---|---|---|---|---|---|
| Logement n°2<br>- R+2 | Vol 7 (SDB/WC) | Revêtement de sol | Ragréage | P14 | Réalisation d'un prélèvement | Gris (Pièces humides) | 002VW000<br>076 n°14 - 1 | P14 | Peinture + ragréage gris | Négatif | Négatif sur analyse |

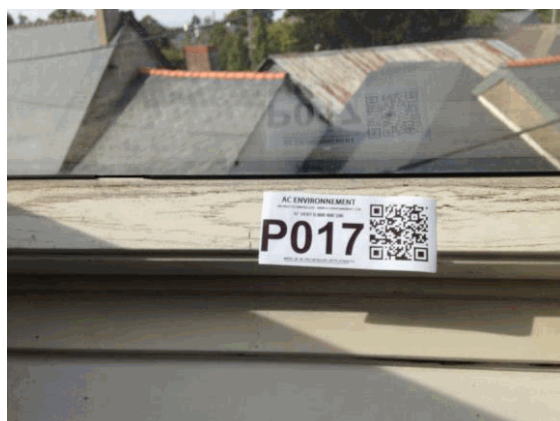
002VW000076 n°17 - 1 (P17)

| Plan | Localisation | Composant | Partie composant | Descriptif de l'action menée | | | | Laboratoire | | | Conclusion |
|---|---|---|---|---|---|---|---|---|---|---|---|
| Logement n°2 - R+2 | Vol 7 (SDB/WC) | Menuiseries | Mastic vitrier | P17 | Réalisation d'un prélèvement | | 002VW000076 n°17 - 1 | P17 | Matériau souple noir | Négatif | Négatif sur analyse |

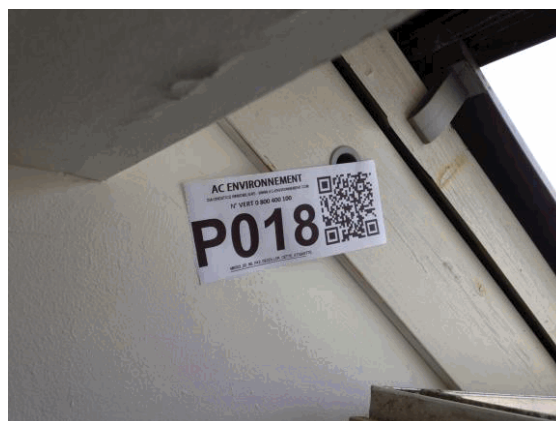
002VW000076 n°18 - 1 (P18)

| Plan | Localisation | Composant | Partie composant | Descriptif de l'action menée | | | | Laboratoire | | | Conclusion |
|---|---|---|---|---|---|---|---|---|---|---|---|
| Logement n°2 - R+2 | Vol 7 (SDB/WC) | Menuiseries | Joint d'étanchéité | P18 | Réalisation d'un prélèvement | | 002VW000076 n°18 - 1 | P18 | Matériau souple noir | Négatif | Négatif sur analyse |
