## Rapport de mission de repérage des matériaux et produits contenant de l'amiante avant travaux

Adresse :	5 RUE ST JEAN - RUE ST JEAN
CP - Ville :	53400 POMMERIEUX
Référence client :	_00649000020000100003_
Date du repérage :	08/11/2016
Désignation :	Appartement n° 3 de type 1 situé au RDC

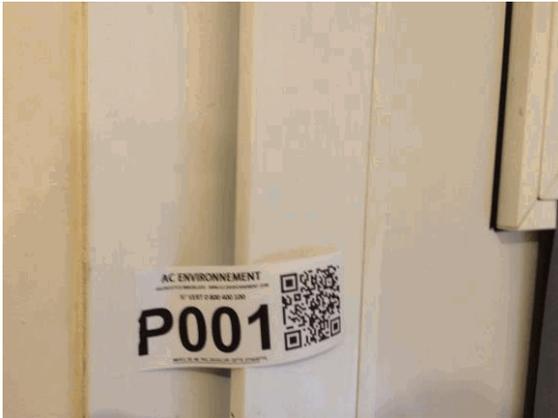
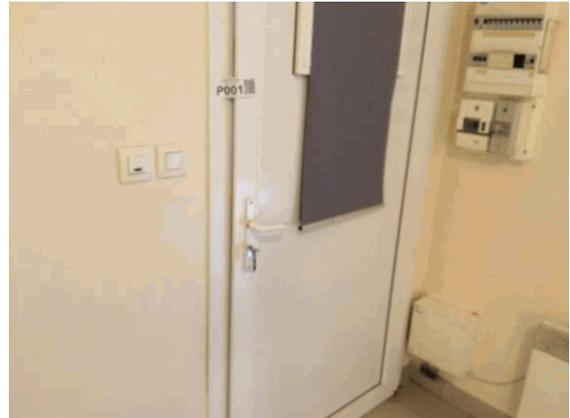
002OY000232 n°1 - 1 (P1)

Commande	002OY000232
Dossier client	_00649000020000100003_ 5 RUE ST JEAN - RUE ST JEAN - 53400 POMMERIEUX Appartement n° 3 de type 1 situé au RDC
Echantillon	002OY000232001 / Parois verticales intérieures et enduits / Menuiseries / Joint d'étanchéité noir / Vol 1 (Séjour / Cuisine)
Description ITGA	Matériau souple noir

Fraction Analysée	Technique analytique et date d'analyse	Résultat	Type d'amiante	Nb de préparations
▶ Matériau souple noir	META le 17/11/2016	Amiante non détecté	---	1

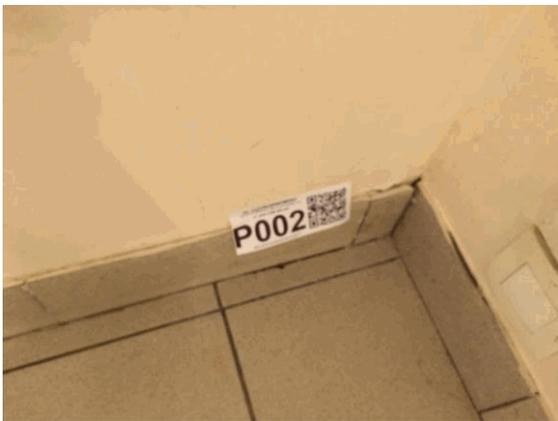
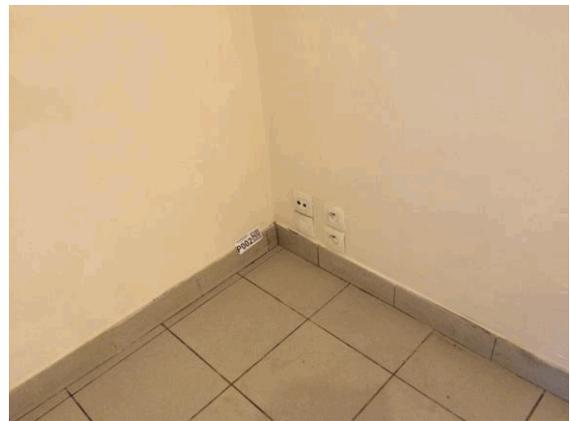
002OY000232 n°2 - 1 (P2)

Commande	002OY000232
Dossier client	_00649000020000100003_ 5 RUE ST JEAN - RUE ST JEAN - 53400 POMMERIEUX Appartement n° 3 de type 1 situé au RDC
Echantillon	002OY000232002 / Revêtement de mur / Revêtement de mur / Colle de carrelage (plinthe) / Vol 1 (Séjour / Cuisine)
Description ITGA	Colle blanche / Couche plâtreuse blanche / Peinture / Carrelage

Fraction Analysée	Technique analytique et date d'analyse	Résultat	Type d'amiante	Nb de préparations
▶ Colle blanche + couche plâtreuse blanche non séparable + peinture non séparable	META le 18/11/2016	Amiante non détecté	---	1
Carrelage	Non analysé

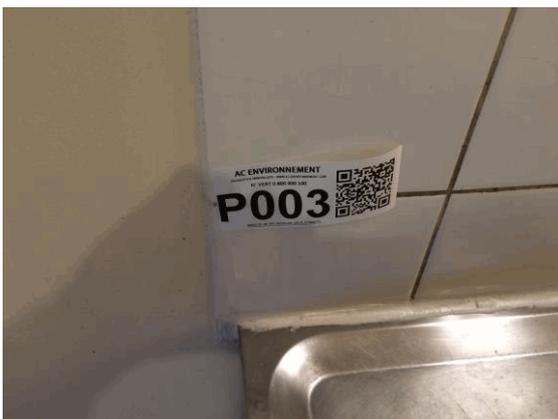
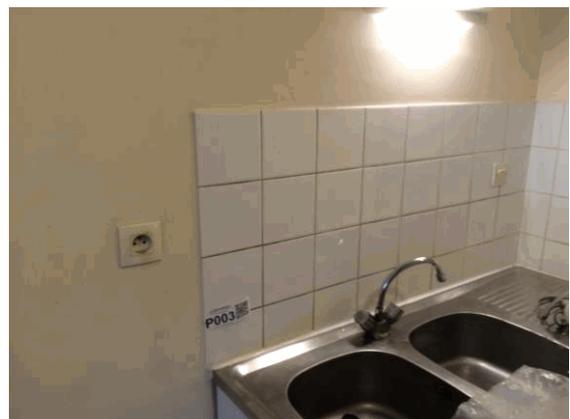
002OY000232 n°3 - 1 (P3)

Commande	002OY000232
Dossier client	_00649000020000100003_ 5 RUE ST JEAN - RUE ST JEAN - 53400 POMMERIEUX Appartement n° 3 de type 1 situé au RDC
Echantillon	002OY000232003 / Revêtement de mur / Revêtement de mur / Colle de carrelage (faïence) / Vol 1 (Séjour / Cuisine)
Description ITGA	Colle beige avec couche en papier / Carrelage / Matériau compact blanc / Peinture

Fraction Analysée	Technique analytique et date d'analyse	Résultat	Type d'amiante	Nb de préparations
▶ Colle beige avec couche en papier	META le 18/11/2016	Amiante non détecté	---	1
Carrelage + matériau compact blanc non séparable + peinture non séparable	Non analysé

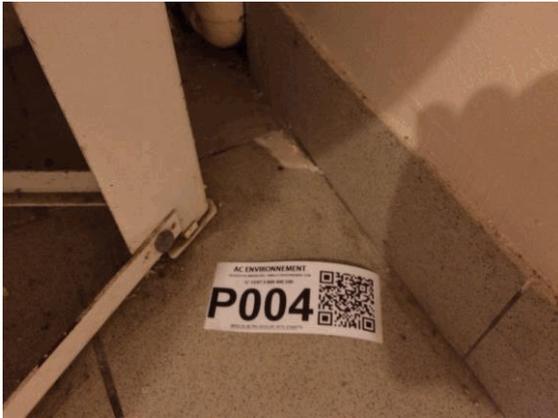
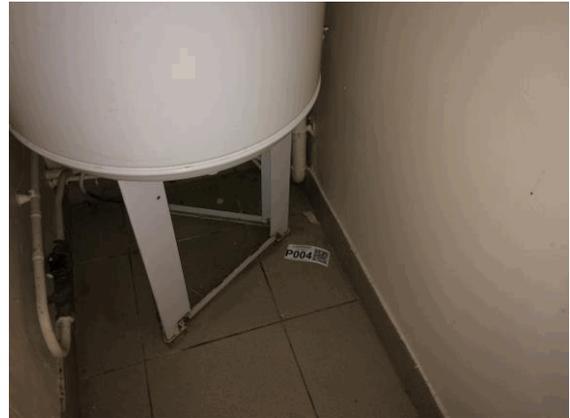
002OY000232 n°4 - 1 (P4)

Commande	002OY000232
Dossier client	_00649000020000100003_ 5 RUE ST JEAN - RUE ST JEAN - 53400 POMMERIEUX Appartement n° 3 de type 1 situé au RDC
Echantillon	002OY000232004 / Revêtement de sol / Revêtement de sol / Colles de carrelage / Vol 1 (Séjour / Cuisine)
Description ITGA	Colle grise / Carrelage

Fraction Analysée	Technique analytique et date d'analyse	Résultat	Type d'amiante	Nb de préparations
▶ Colle grise	META le 18/11/2016	Amiante non détecté	---	1
Carrelage	Non analysé

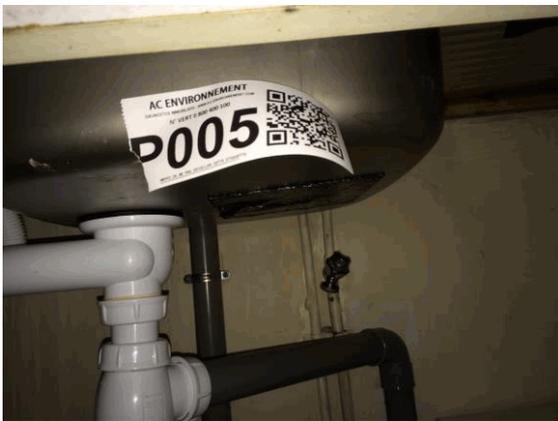
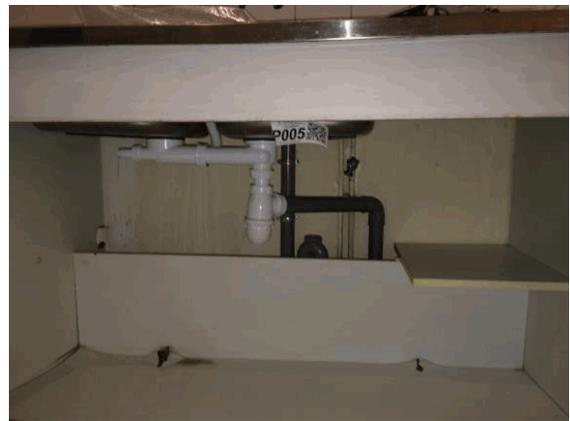
002OY000232 n°5 - 1 (P5)

Commande	002OY000232
Dossier client	_00649000020000100003_ 5 RUE ST JEAN - RUE ST JEAN - 53400 POMMERIEUX Appartement n° 3 de type 1 situé au RDC
Echantillon	002OY000232005 / Equipements divers et accessoires / Evier / Tampon bitumineux / Vol 1 (Séjour / Cuisine)
Description ITGA	Tampon bitumineux noir

Fraction Analysée	Technique analytique et date d'analyse	Résultat	Type d'amiante	Nb de préparations
▶ Tampon bitumineux noir	META le 17/11/2016	Amiante non détecté	---	1

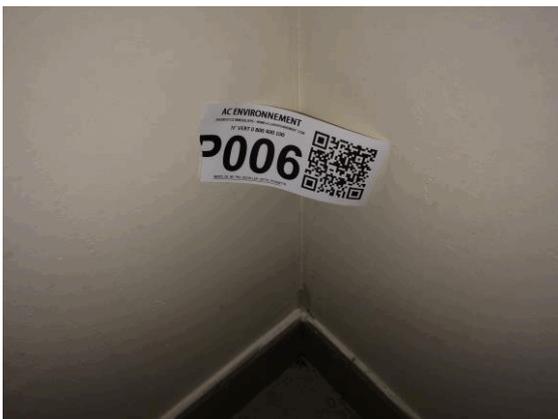
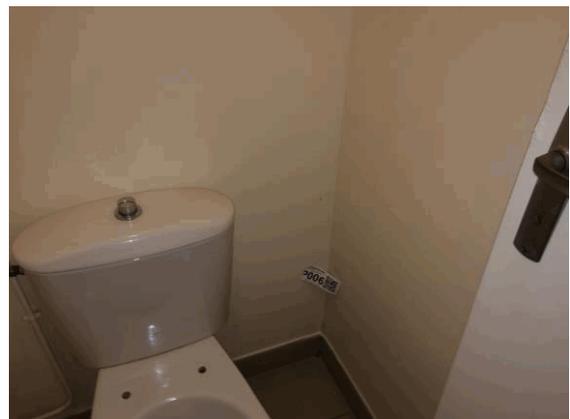
002OY000232 n°6 - 1 (P6)

LOGEMENT 5	Vol 4 (SDB) - Vol 1 (Séjour / Cuisine)	Murs et cloisons	Jonction entre panneaux préfabriqués	S10 - S11	Sondage et extension de la zone homogène du prélèvement P6	doublage placoplâtre pièces humides	002OY000 232 n°6 - 1 - 002OY000 232 n°6 - 2	P6	Matériau plâtreux blanc avec couche en papier + peinture non séparable	Négatif	Négatif sur analyse
LOGEMENT 5	Vol 5 (Chambre)	Murs et cloisons	Jonction entre panneaux préfabriqués	P7	Réalisation d'un prélèvement	doublage placoplâtre pièces sèches	002OY000 232 n°7 - 1 - 002OY000 232 n°7 - 2	P7	Matériau plâtreux blanc avec couche cartonnée + peinture non séparable + papier peint non séparable	Négatif	Négatif sur analyse
LOGEMENT 5	Vol 3 (Dégagement)	Murs et cloisons	Jonction entre panneaux préfabriqués	S12	Sondage et extension de la zone homogène du prélèvement P7	doublage placoplâtre pièces sèches	002OY000 232 n°7 - 1 - 002OY000 232 n°7 - 2	P7	Matériau plâtreux blanc avec couche cartonnée + peinture non séparable + papier peint non séparable	Négatif	Négatif sur analyse

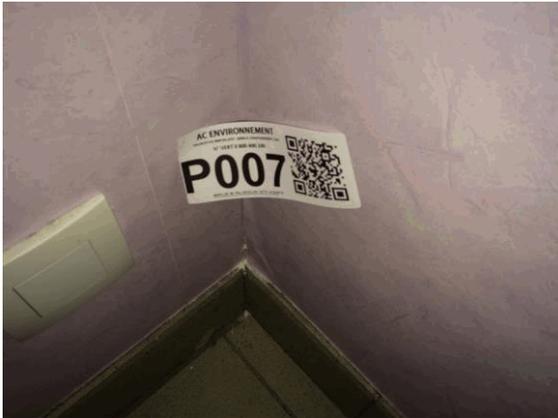
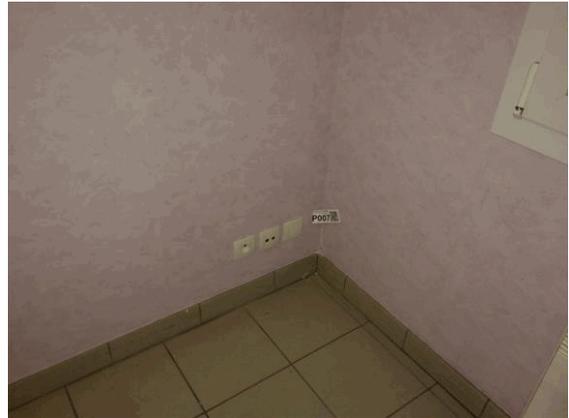
002OY000232 n°7 - 1 (P7)

P7	Parois verticales intérieures et enduits	Murs et cloisons	Matériau plâtreux blanc avec couche cartonnée + peinture non séparable + papier peint non séparable - doublage placoplâtre pièces sèches -	LOGEMENT 5 - Vol 5 (Chambre)	
P8	Plafond et faux-plafonds	Faux plafonds	Matériau plâtreux blanc avec couche cartonnée + peintures multiples non séparable - plafond placoplâtre pièces sèches -	LOGEMENT 5 - Vol 5 (Chambre)	
P9	Plafond et faux-plafonds	Faux plafonds	Matériau plâtreux blanc avec couche cartonnée + peinture non séparable - plafond placoplâtre pièces humides -	LOGEMENT 5 - Vol 4 (SDB)	
P10	Revêtement de mur	Revêtement de mur	Colle beige + peinture non séparable + couche plâtruse blanche non séparable - blanches sdb -	LOGEMENT 5 - Vol 4 (SDB)	
P11	Plafond et faux-plafonds	Plafonds	Enduit plâtreux beige hétérogène + enduit plâtreux blanc non séparable + peintures multiples non séparable - plâtre blancs sur poutrelles bois -	LOGEMENT 5 - Vol 6 (Comble SDB)

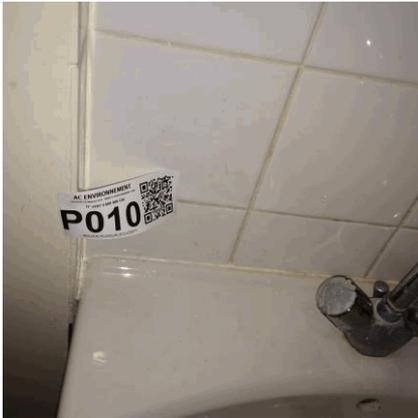
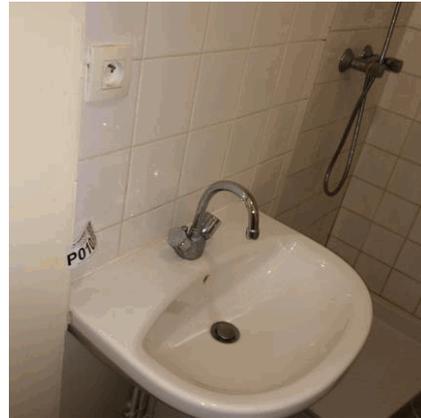
002OY000232 n°10 - 1 (P10)

LOGEMENT 5	Vol 4 (SDB)	Revêtement de mur	Colle de carrelage (faïence)	P10	Réalisation d'un prélèvement	blanches sdb	002OY000 232 n°10 - 1 - 002OY000 232 n°10 - 2	P10	Colle beige + peinture non séparable + couche plâtreuse blanche non séparable	Négatif	Négatif sur analyse

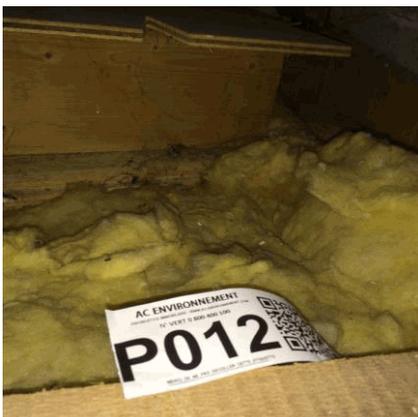
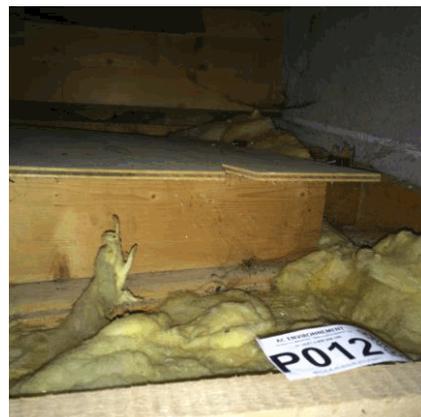
002OY000232 n°12 - 1 (P12)

P12	Plafond et faux-plafonds	Faux plafonds	Matériau fibreux jaune + matériau plâtreux blanc en vrac non séparable - laine jaune -	LOGEMENT 5 - Vol 6 (Comble SDB)	
P13	Parois verticales intérieures et enduits	Murs et cloisons	Enduit compact gris en vrac - -	LOGEMENT 5 - Vol 7 (Comble CHAMBRE)

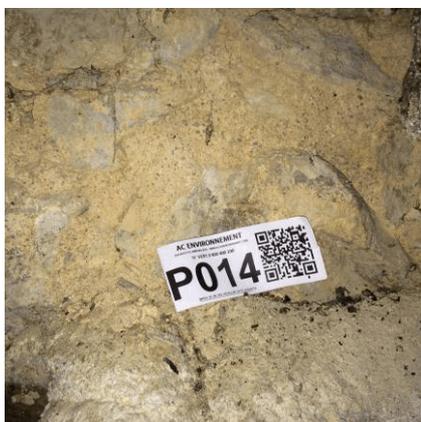
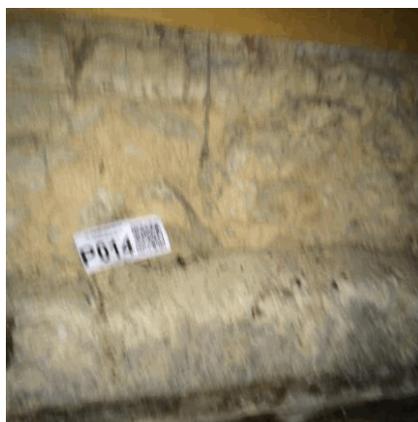
002OY000232 n°14 - 1 (P14)

P14	Parois verticales intérieures et enduits	Murs et cloisons	Enduit compact beige + peinture non séparable - beige scellements des pierres -	LOGEMENT 5 - Vol 7 (Comble CHAMBRE )	
-----	--	------------------	---	--------------------------------------	--
