Rapport de mission de repérage des matériaux et produits contenant de l'amiante avant travaux

Adresse :	RUE NATIONALE
CP - Ville :	53950 LOUVERNE
Référence client :	_0069100002_
Date du repérage :	01/02/2017
Désignation :	Bâtiment composé de 1 cage et de 3 étages

C	Opérateur de repérage	D	Personne autorisant l'émission du rapport conformément à la norme NF 46-020
Compagnie & Siret :	AC Environnement (N° 441355914)	Nom :	MORA Denis
Nom :	JOUSSELIN David	Date du rapport :	15/02/2017
Accompagnateur :	H.MERCIER (0 800 400 100)		A Riorges, le 15/02/2017
Date de repérage :	01/02/2017

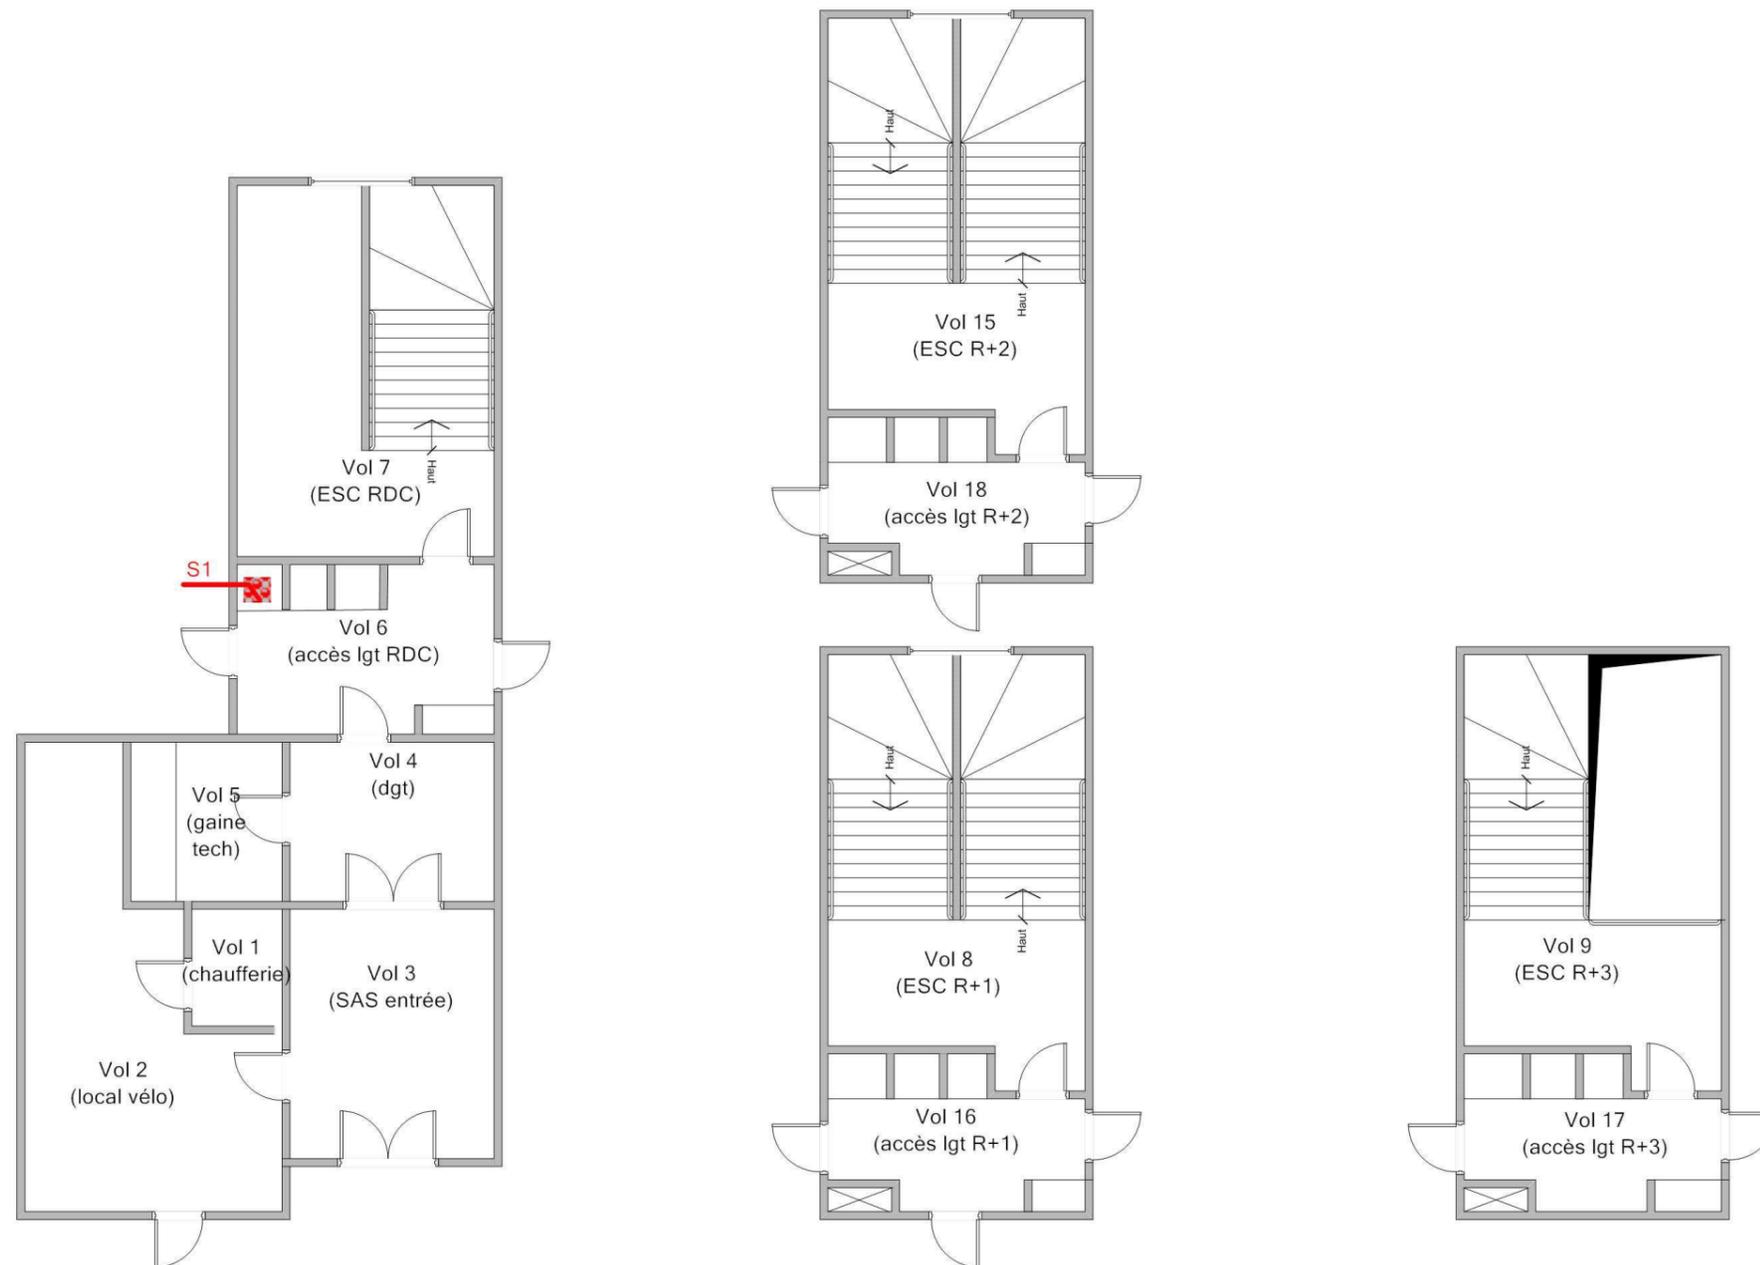
S1: Conduit en fibres-ciment

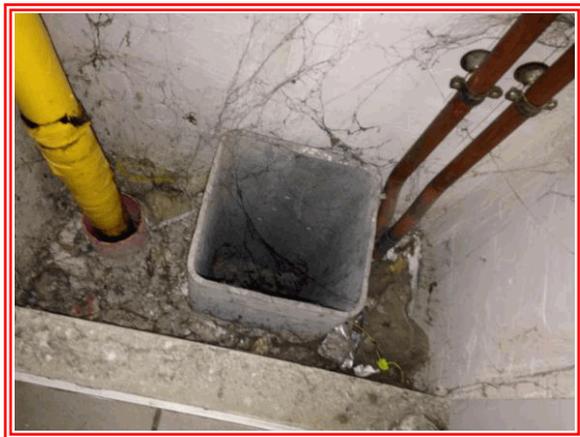
S1 - 1 (A1)

Localisation	Catégorie	Composant	Partie de composant	Sur avis / réf pré.
Vol 6 (accès lgt RDC)	Conduits, canalisations et équipements	Conduit air	Conduit en fibres-ciment	S1
Vol 10 (combles VMC)	Conduits, canalisations et équipements	Conduit air	Conduit en fibres-ciment	S8
