## Rapport de mission de repérage des matériaux et produits contenant de l'amiante avant travaux

| Adresse : | 54 RUE NATIONALE - RUE NATIONALE |
| CP - Ville : | 53950 LOUVERNE |
| Désignation : | Appartement n° 38 de type 3 situé au RDC |

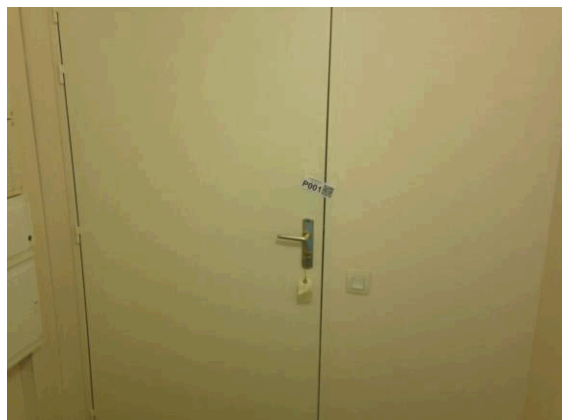
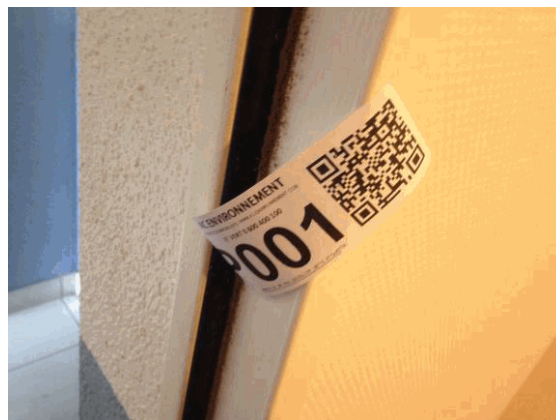
002HD001061 n°1 - 1 (P1)

| Plan | Localisation | Composant | Partie composant | Descriptif de l'action menée | | | | Laboratoire | | | Conclusion |
|---|---|---|---|---|---|---|---|---|---|---|---|
| LGT 38 | Vol 6 (Dégagement) | Menuiseries | Ensemble des joints d'étanchéité de la porte d'entrée | P1 | Réalisation d'un prélèvement | | 002HD0010<br>61 n°1 - 1 -<br>002HD0010<br>61 n°1 - 2 | P1 | Matériau souple noir avec poussières | Négatif | Négatif sur analyse |

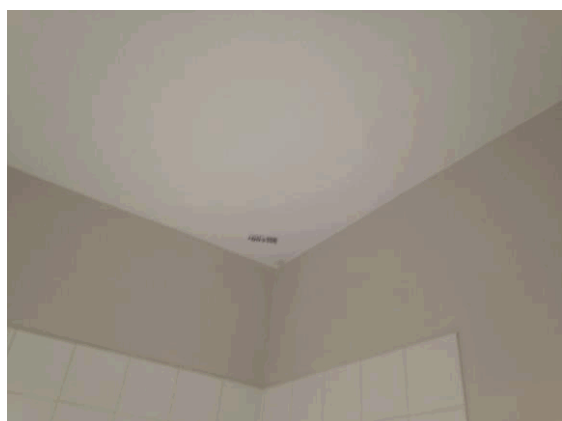
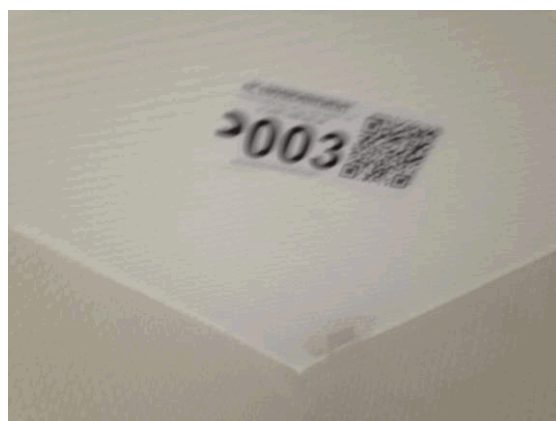
002HD001061 n°3 - 1 (P3)

| Plan | Localisation | Composant | Partie composant | Descriptif de l'action menée | | | | Laboratoire | | | Conclusion |
|---|---|---|---|---|---|---|---|---|---|---|---|
| LGT 38 | Vol 1 (SDB) | Faux plafonds | Joints panneau / plaques | P3 | Réalisation d'un prélèvement | Plafond placoplâtre pièces humides | 002HD0010<br>61 n°3 - 1 -<br>002HD0010<br>61 n°3 - 2 | P3 | Enduit plâtreux blanc avec couche cartonnée + peinture non séparable + toile fibreuse blanche avec couche en papier non séparable | Négatif | Négatif sur analyse |

| Référence | Categorie | Composant | Materiau | Localisation | Observation |
|---|---|---|---|---|---|
| P3 | Plafond et faux-plafonds | Faux plafonds | Enduit plâtreux blanc avec couche cartonnée + peinture non séparable + toile fibreuse blanche avec couche en papier non séparable - Plafond placoplâtre pièces humides - | LGT 38 - Vol 1 (SDB) | |

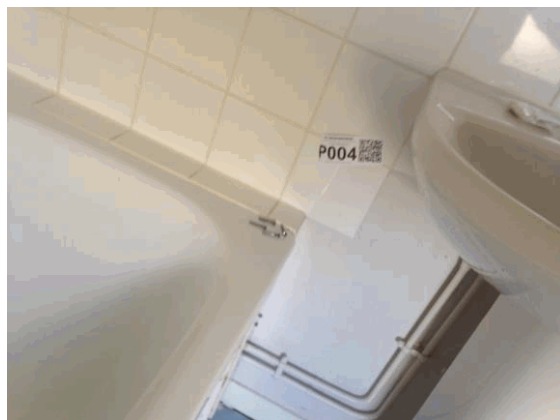
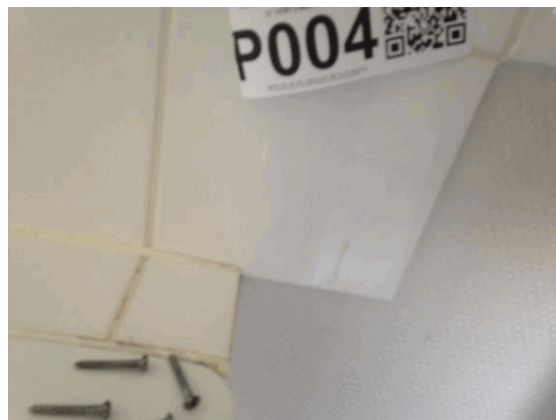
002HD001061 n°4 - 1 (P4)

| Plan | Localisation | Composant | Partie composant | Descriptif de l'action menée | | | | Laboratoire | | | Conclusion |
|---|---|---|---|---|---|---|---|---|---|---|---|
| LGT 38 | Vol 1 (SDB) | Revêtement de mur | Colles de carrelages (faïences) | P4 | Réalisation d'un prélèvement | carreaux 15 X 15 Blanc | 002HD0010<br>61 n°4 - 1 -<br>002HD0010<br>61 n°4 - 2 | P4 | Colle beige + peinture non séparable | Négatif | Négatif sur analyse |

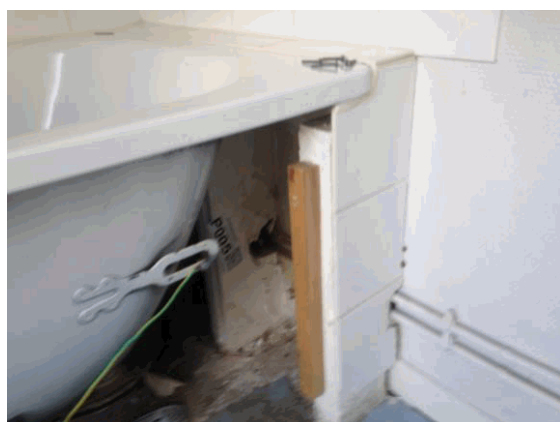
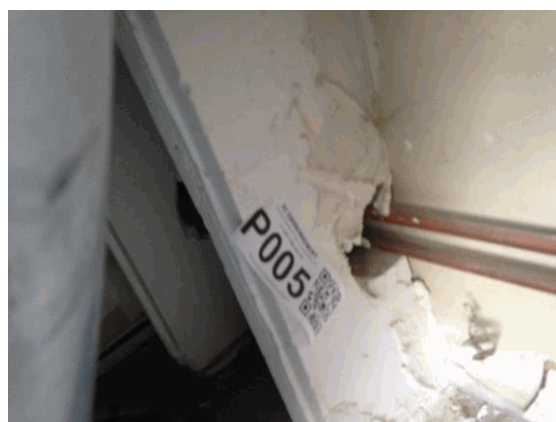
002HD001061 n°5 - 1 (P5)

| Plan | Localisation | Composant | Partie composant | Descriptif de l'action menée | | | | Laboratoire | | | Conclusion |
|---|---|---|---|---|---|---|---|---|---|---|---|
| LGT 38 | Vol 1 (SDB) | Murs et cloisons | Enduit scellement carreaux plâtre sous baignoire | P5 | Réalisation d'un prélèvement | | 002HD0010<br>61 n°5 - 1 -<br>002HD0010<br>61 n°5 - 2 | P5 | Enduit plâtreux blanc + peinture non séparable | Négatif | Négatif sur analyse |

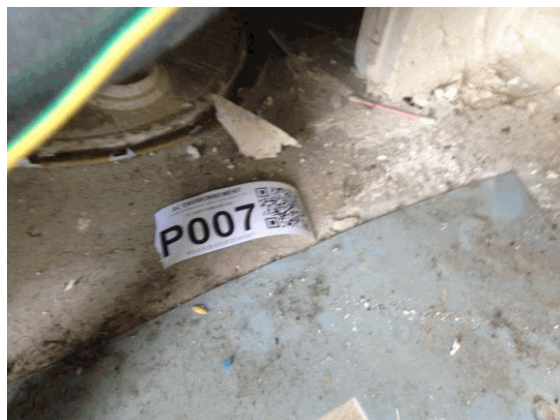
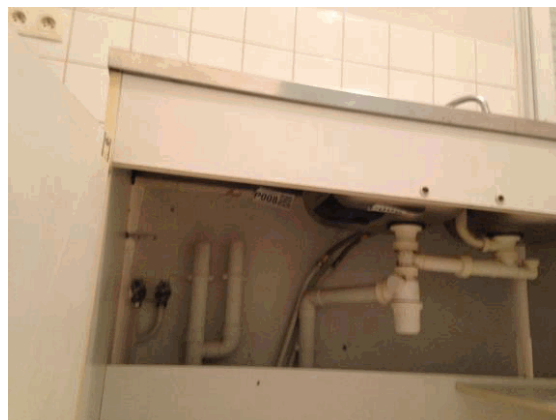
002HD001061 n°7 - 1 (P7)

| Plan | Localisation | Composant | Partie composant | Descriptif de l'action menée | | | | Laboratoire | | | Conclusion |
|---|---|---|---|---|---|---|---|---|---|---|---|
| LGT 38 | Vol 1 (SDB) | Revêtement de sol | Ragréage | P7 | Réalisation d'un prélèvement | Gris pièces humides | 002HD0010<br>61 n°7 - 1 -<br>002HD0010<br>61 n°7 - 2 | P7 | Ragréage rose + sous couche de ragréage grise hétérogène non séparable | Négatif | Négatif sur analyse |

| Référence | Categorie | Composant | Materiau | Localisation | Observation |
|---|---|---|---|---|---|
| P7 | Revêtement de sol | Revêtement de sol | Ragréage rose + sous couche de ragréage grise hétérogène non séparable - Gris pièces humides - | LGT 38 - Vol 1 (SDB) | |

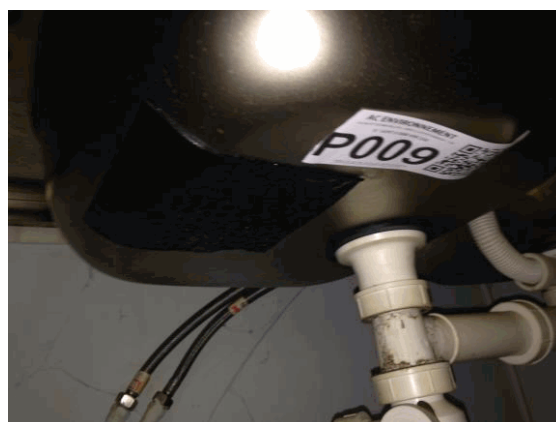
002HD001061 n°9 - 1 (P9)

| Plan | Localisation | Composant | Partie composant | Descriptif de l'action menée | | | | Laboratoire | | | Conclusion |
|---|---|---|---|---|---|---|---|---|---|---|---|
| LGT 38 | Vol 3 (Cuisine) | Evier | Tampon bitumineux | P9 | Réalisation d'un prélèvement | Dur noir | 002HD001061 n°9 - 1 | P9 | Tampon bitumineux noir | Négatif | Négatif sur analyse |

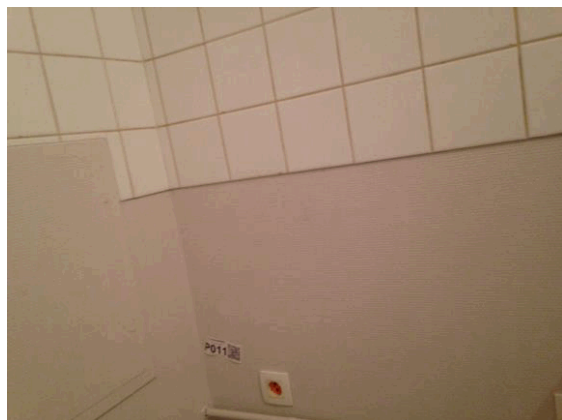
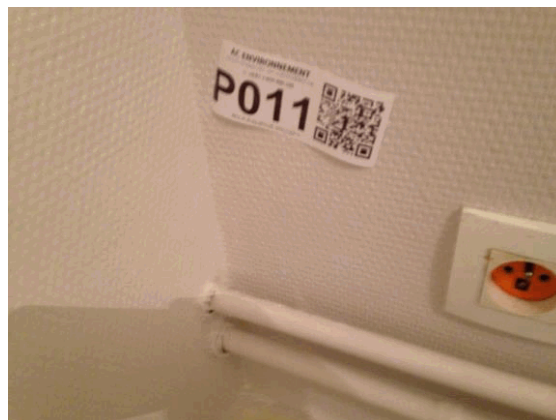
002HD001061 n°11 - 1 (P11)

| Plan | Localisation | Composant | Partie composant | Descriptif de l'action menée | | | | Laboratoire | | | Conclusion |
|---|---|---|---|---|---|---|---|---|---|---|---|
| LGT 38 | Vol 3 (Cuisine) | Cloisons légères ou préfabriquées | Jonction entre panneaux préfabriqués | P11 | Réalisation d'un prélèvement | Cloison et doublage placoplâtre pièces humides | 002HD0010<br>61 n°11 - 1 -<br>002HD0010<br>61 n°11 - 2 | P11 | Enduit plâtreux blanc avec couche cartonnée + peinture non séparable + papier non séparable | Négatif | Négatif sur analyse |

| Référence | Categorie | Composant | Materiau | Localisation | Observation |
|---|---|---|---|---|---|
| P11 | Parois verticales intérieures et enduits | Cloisons légères ou préfabriquées | Enduit plâtreux blanc avec couche cartonnée + peinture non séparable + papier non séparable - Cloison et doublage placoplâtre pièces humides - | LGT 38 - Vol 3 (Cuisine) | |

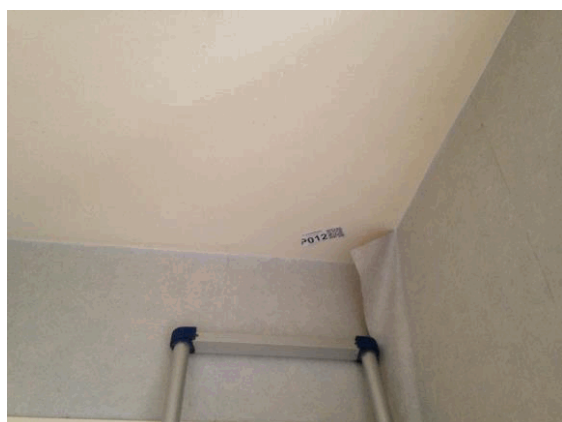
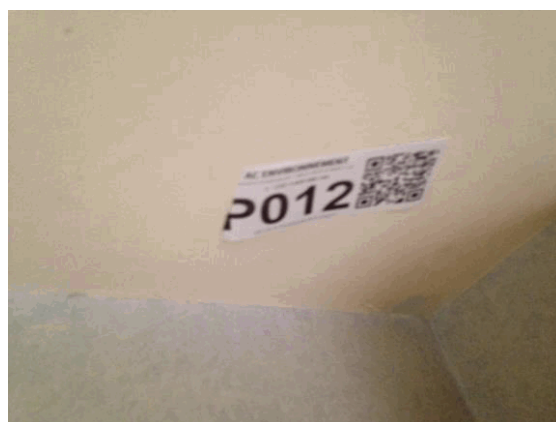
002HD001061 n°12 - 1 (P12)

| Plan | Localisation | Composant | Partie composant | Descriptif de l'action menée | | | | Laboratoire | | | Conclusion |
|---|---|---|---|---|---|---|---|---|---|---|---|
| LGT 38 | Vol 5 (Chambre 2) | Faux plafonds | Joints panneau / plaques | P12 | Réalisation d'un prélèvement | Plafond placoplâtre pièce sèche | 002HD0010<br>61 n°12 - 1 -<br>002HD0010<br>61 n°12 - 2 | P12 | Enduit plâtreux blanc avec couche cartonnée + peinture non séparable + papier non séparable | Négatif | Négatif sur analyse |

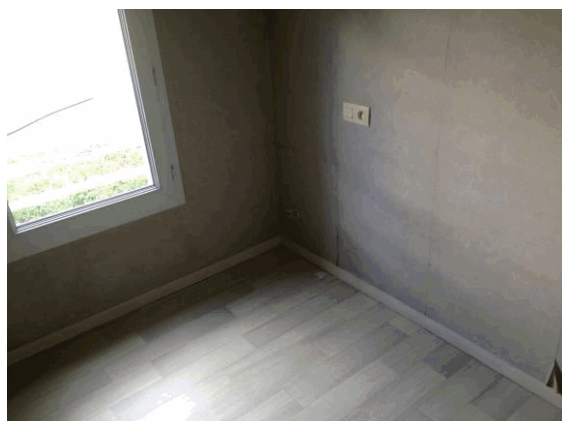
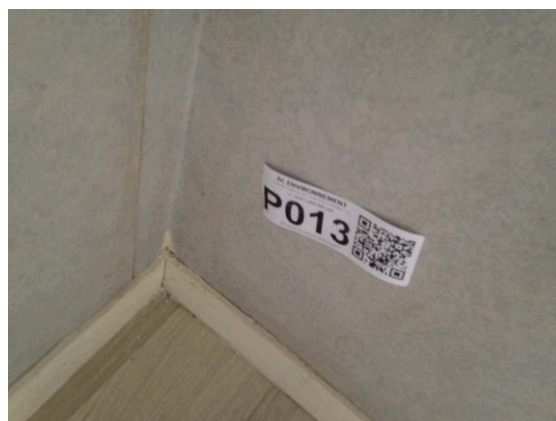
002HD001061 n°13 - 1 (P13)

| Plan | Localisation | Composant | Partie composant | Descriptif de l'action menée | | | | Laboratoire | | | Conclusion |
|---|---|---|---|---|---|---|---|---|---|---|---|
| LGT 38 | Vol 5 (Chambre 2) | Cloisons légères ou préfabriquées | Jonction entre panneaux préfabriqués | P13 | Réalisation d'un prélèvement | Cloison et doublage placoplâtre pièces sèches | 002HD0010<br>61 n°13 - 1 -<br>002HD0010<br>61 n°13 - 2 | P13 | Enduit plâtreux blanc avec couche cartonnée + peinture non séparable | Négatif | Négatif sur analyse |

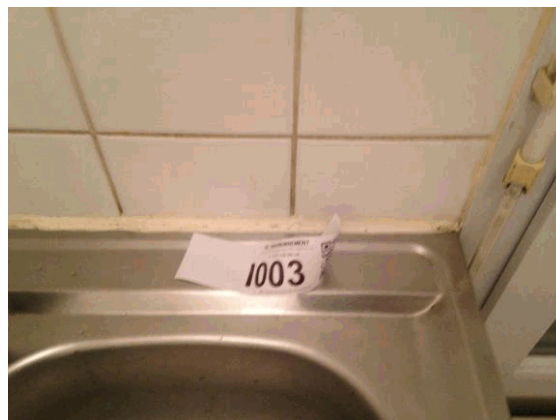
| Plan | Localisation | Composant | Partie composant | Descriptif de l'action menée | | | | Laboratoire | | | Conclusion |
|---|---|---|---|---|---|---|---|---|---|---|---|
| LGT 38 | Vol 3 (Cuisine) | Evier | Mastic étanchéité | I3 | | | I3 - 1 | | | | Aucun prélèvement réalisé à la demande du client sur l'ensemble des mastics des appareils sanitaires et équipements divers |
| LGT 38 | Vol 1 (SDB) | Evier | Mastic étanchéité | I3 | | | I3 - 1 | | | | Aucun prélèvement réalisé à la demande du client sur l'ensemble des mastics des appareils sanitaires et équipements divers |

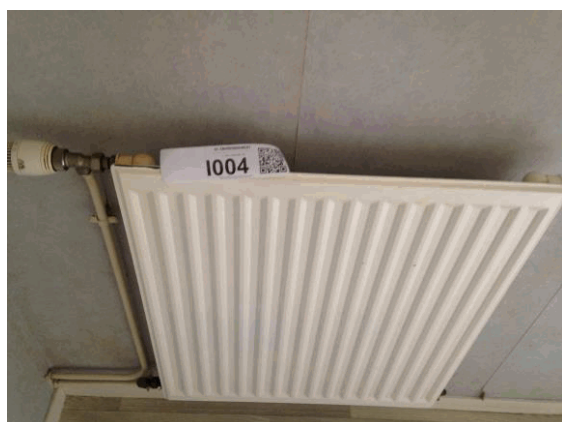
| Plan | Localisation | Composant | Partie composant | Descriptif de l'action menée | | | | Laboratoire | | | Conclusion |
|---|---|---|---|---|---|---|---|---|---|---|---|
| LGT 38 | Vol 5 (Chambre 2) | Radiateurs | Joints | I4 | | | I4 - 1 | | | | Aucun prélèvement réalisé à la demande du client |
| LGT 38 | Vol 3 (Cuisine) | Radiateurs | Joints | I4 | | | I4 - 1 | | | | Aucun prélèvement réalisé à la demande du client |

| Plan | Localisation | Composant | Partie composant | Descriptif de l'action menée | | | | Laboratoire | | | Conclusion |
|---|---|---|---|---|---|---|---|---|---|---|---|
| LGT 38 | Vol 1 (SDB) | Radiateurs | Joints | I4 | | | I4 - 1 | | | | Aucun prélèvement réalisé à la demande du client |
| LGT 38 | Vol 4 (Chambre 1) | Radiateurs | Joints | I4 | | | I4 - 1 | | | | Aucun prélèvement réalisé à la demande du client |
| LGT 38 | Vol 6 (Dégagement) | Radiateurs | Joints | I4 | | | I4 - 1 | | | | Aucun prélèvement réalisé à la demande du client |
| LGT 38 | Vol 7 (Séjour) | Radiateurs | Joints | I4 | | | I4 - 1 | | | | Aucun prélèvement réalisé à la demande du client |

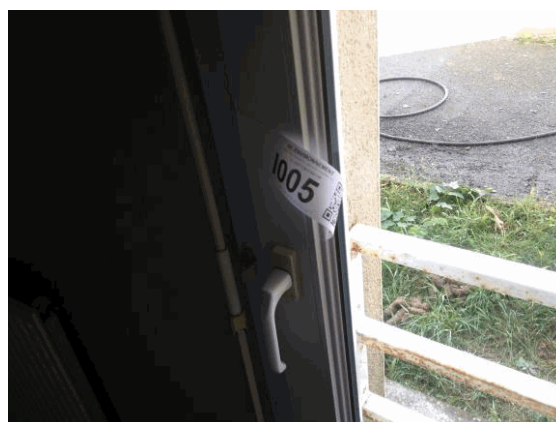
| Plan | Localisation | Composant | Partie composant | Descriptif de l'action menée | | | | Laboratoire | | | Conclusion |
|---|---|---|---|---|---|---|---|---|---|---|---|
| LGT 38 | Vol 5 (Chambre 2) | Menuiseries | PVC Double vitrage | I5 | | | I5 - 1 | | | | Aucun prélèvement réalisé à la demande du client sur les menuiseries PVC |

| Plan | Localisation | Composant | Partie composant | Descriptif de l'action menée | | | | Laboratoire | | | Conclusion |
|---|---|---|---|---|---|---|---|---|---|---|---|
| LGT 38 | Vol 7 (Séjour) | Menuiseries | PVC Double vitrage | I5 | | | I5 - 1 | | | | Aucun prélèvement réalisé à la demande du client sur les menuiseries PVC |
| LGT 38 | Vol 3 (Cuisine) | Menuiseries | PVC Double vitrage | I5 | | | I5 - 1 | | | | Aucun prélèvement réalisé à la demande du client sur les menuiseries PVC |
| LGT 38 | Vol 1 (SDB) | Menuiseries | PVC Double vitrage | I5 | | | I5 - 1 | | | | Aucun prélèvement réalisé à la demande du client sur les menuiseries PVC |
| LGT 38 | Vol 4 (Chambre 1) | Menuiseries | PVC Double vitrage | I5 | | | I5 - 1 | | | | Aucun prélèvement réalisé à la demande du client sur les menuiseries PVC |
