Rapport de mission de repérage des matériaux et produits de la liste A et B contenant de l'amiante à intégrer au Dossier Technique Amiante (DTA)

Adresse :	BD ANATOLE FRANCE
CP - Ville :	53100 MAYENNE
Référence client :	_0000100001_
Rapport émis le :	19/09/2016
Désignation :	Habitation (Parties communes) - Bâtiment composé de 2 cages et de 3 étages

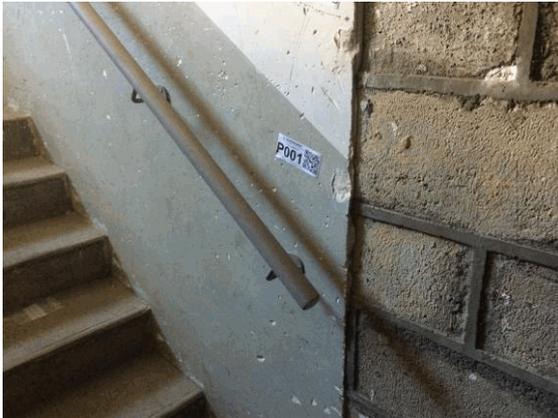
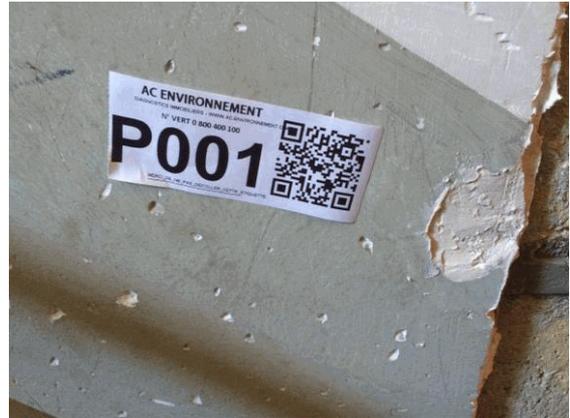
002LQ000394 n°1 - 1 (P1)

Vol 6 (PC Sous sol)	Parois verticales intérieures et enduits	Murs et cloisons	Enduit plâtre	B	S1 - P1	Sondage et extension de la zone homogène du prélèvement P1	gris en partie basse	P1	Enduit plâtreux blanc + peinture	Négatif	Négatif sur analyse	
Vol 6 (PC Sous sol)	Parois verticales intérieures et enduits	Murs et cloisons	Enduit plâtre	B	P2	Réalisation d'un prélèvement	blanc en partie haute	P2	Enduit plâtreux blanc + peinture	Négatif	Négatif sur analyse	
Vol 6 (PC Sous sol)	Parois verticales intérieures et enduits	Murs et cloisons	Enduit plâtre	B	P2	Sondage et extension de la zone homogène du prélèvement P2	blanc en partie haute	P2	Enduit plâtreux blanc + peinture	Négatif	Négatif sur analyse	
Vol 6 (PC Sous sol)	Plafond et faux-plafonds	Plafonds	Enduit plâtre	B	P3	Réalisation d'un prélèvement	sous face escalier	P3	Enduit plâtreux blanc + peinture	Négatif	Négatif sur analyse	
Vol 6 (PC Sous sol)	Plafond et faux-plafonds	Plafonds	Enduit plâtre	B	P3	Sondage et extension de la zone homogène du prélèvement P3	sous face escalier	P3	Enduit plâtreux blanc + peinture	Négatif	Négatif sur analyse

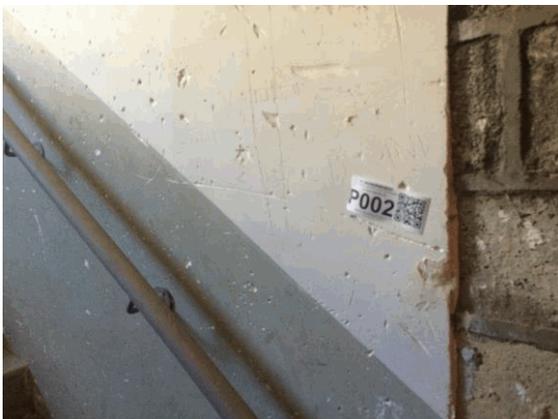
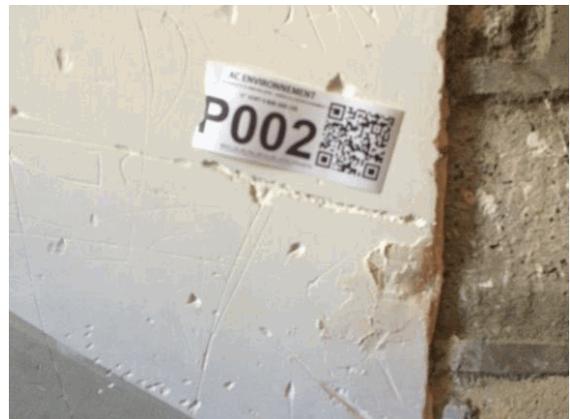
002LQ000394 n°2 - 1 (P2)

Vol 13 (Accès sous-sol 2)	Parois verticales intérieures et enduits	Murs et cloisons	Enduit plâtre	B	S56	Sondage et extension de la zone homogène du prélèvement P2	blanc en partie haute	P2	Enduit plâtreux blanc + peinture	Négatif	Négatif sur analyse	
Vol 13 (Accès sous-sol 2)	Plafond et faux-plafonds	Plafonds	Enduit plâtre	B	S58	Sondage et extension de la zone homogène du prélèvement P3	sous face escalier	P3	Enduit plâtreux blanc + peinture	Négatif	Négatif sur analyse	
Vol 12 (PC RDC) - Vol 14 (PC R+1) - Vol 15 (PC R+2) - Vol 16 (PC R+3)	Parois verticales intérieures et enduits	Murs et cloisons	Enduit plâtre	B	S65 - S66 - S67 - S68	Sondage et extension de la zone homogène du prélèvement P20	gaine technique	P20	Enduit compact blanc	Négatif	Négatif sur analyse	
Vol 12 (PC RDC) - Vol 14 (PC R+1) - Vol 15 (PC R+2) - Vol 16 (PC R+3)	Parois verticales intérieures et enduits	Murs et cloisons	Enduit plâtre	B	S47 - S48 - S49 - S50	Sondage et extension de la zone homogène du prélèvement P21	porteur	P21	Enduit plâtreux blanc + peinture	Négatif	Négatif sur analyse

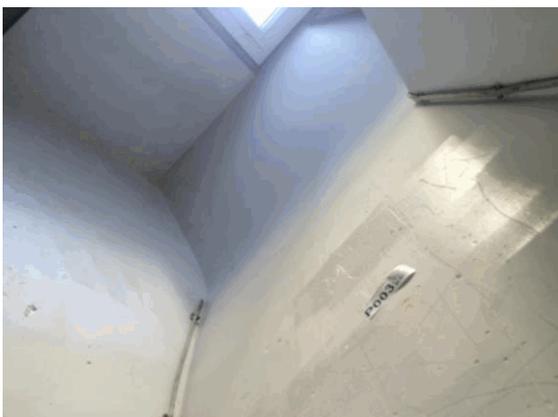
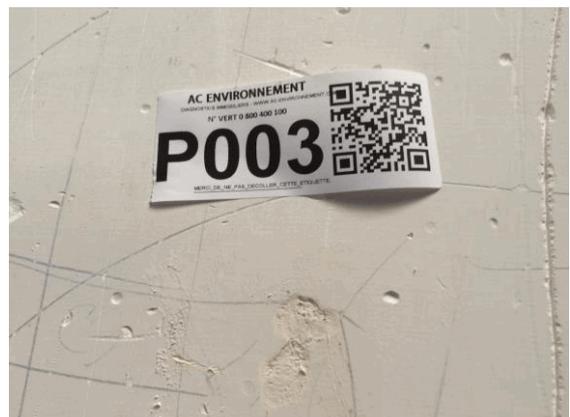
002LQ000394 n°3 - 1 (P3)

Vol 8 (Accès sous-sol 1)	Plafond et faux-plafonds	Plafonds	Enduit plâtre	B	S57	Sondage et extension de la zone homogène du prélèvement P3	sous face escalier	P3	Enduit plâtreux blanc + peinture	Négatif	Négatif sur analyse	
Vol 7 (PC RDC) - Vol 9 (PC R+1) - Vol 10 (PC R+2) - Vol 11 (PC R+3)	Parois verticales intérieures et enduits	Murs et cloisons	Enduit plâtre	B	S61 - S62 - S63 - S64	Sondage et extension de la zone homogène du prélèvement P20	gaine technique	P20	Enduit compact blanc	Négatif	Négatif sur analyse	
Vol 7 (PC RDC)	Parois verticales intérieures et enduits	Murs et cloisons	Enduit plâtre	B	P21	Réalisation d'un prélevement	porteur	P21	Enduit plâtreux blanc + peinture	Négatif	Négatif sur analyse	
Vol 7 (PC RDC) - Vol 9 (PC R+1) - Vol 10 (PC R+2) - Vol 11 (PC R+3)	Parois verticales intérieures et enduits	Murs et cloisons	Enduit plâtre	B	P21 - S44 - S45 - S46	Sondage et extension de la zone homogène du prélèvement P21	porteur	P21	Enduit plâtreux blanc + peinture	Négatif	Négatif sur analyse

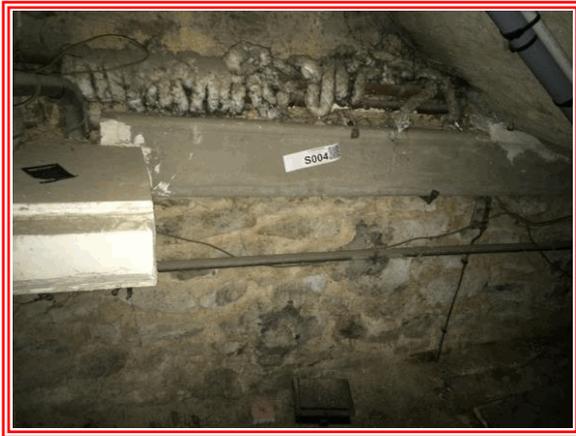
S4 - 1 (S4)

Localisation	Matériau	Critère de décision	
		après analyse	sur décision de l'opérateur
Vol 6 (PC Sous sol)	Conduit en fibres-ciment		Positif sur jugement personnel
Vol 6 (PC Sous sol)	Conduit en fibres-ciment		Positif sur jugement personnel

Vol 6 (PC Sous sol)	Conduits, canalisations et équipements	Conduit fluide non identifié	Conduit en fibres-ciment	B	S4	sous demi pallier					Présence sur jugement personnel de l'opérateur de repérage	EP
Vol 6 (PC Sous sol)	Plafond et faux-plafonds	Plafonds	Enduit ciment	B	P7	Réalisation d'un prélèvement		P7	Enduit compact gris	Négatif	Négatif sur analyse	
Vol 6 (PC Sous sol)	Plafond et faux-plafonds	Plafonds	Enduit ciment	B	P7	Sondage et extension de la zone homogène du prélèvement P7		P7	Enduit compact gris	Négatif	Négatif sur analyse	
Vol 6 (PC Sous sol)	Plafond et faux-plafonds	Plafonds	Panneaux vissés	B	P8	Réalisation d'un prélèvement	jointes panneaux fibralith	P8	Matériau gris en vrac + bois en lamelles	Négatif	Négatif sur analyse

Réf commande :	002LQ000394	Matériau :	Conduit en fibres-ciment
Réf mesure :	S4	Destination du local :	
Date évaluation :	06/09/2016	Local ou zone homogène :	Vol 6 (PC Sous sol)
Batiment :

- a) Contrôler périodiquement que l'état de dégradation des matériaux et produits concernés ne s'aggrave pas et, le cas échéant, que leur protection demeure en bon état de conservation ;
- b) Rechercher, le cas échéant, les causes de dégradation et prendre les mesures appropriées pour les supprimer.

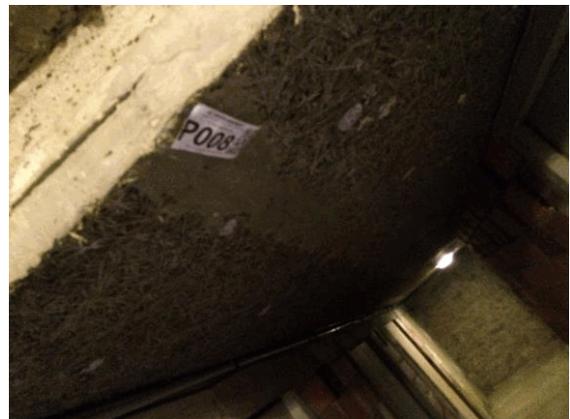
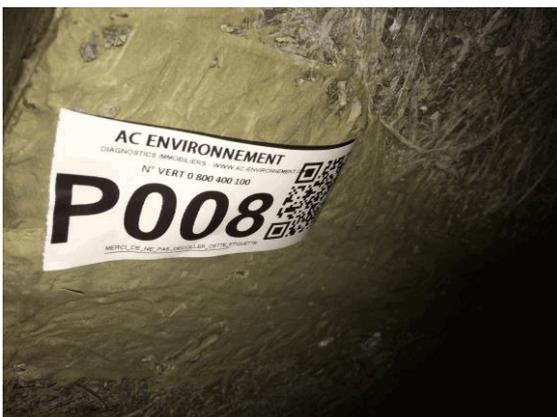
002LQ000394 n°8 - 1 (P8)

sous sol												
Vol 6 (PC Sous sol) - Vol 4 (Local à velo)	Plafond et faux-plafonds	Plafonds	Panneaux vissés	B	P8 - S6	Sondage et extension de la zone homogène du prélèvement P8	joints panneaux fibralith	P8	Matériau gris en vrac + bois en lamelles	Négatif	Négatif sur analyse	
Vol 6 (PC Sous sol)	Parois verticales intérieures et enduits	Murs et cloisons	Enduit ciment	B	P14	Réalisation d'un prélèvement		P14	Enduit compact gris + peinture	Négatif	Négatif sur analyse	
Vol 6 (PC Sous sol)	Parois verticales intérieures et enduits	Murs et cloisons	Enduit ciment	B	P14	Sondage et extension de la zone homogène du prélèvement P14		P14	Enduit compact gris + peinture	Négatif	Négatif sur analyse	
Vol 6 (PC Sous sol)	Conduits, canalisations et équipements	Conduit fluide non identifié	Conduit en fibres-ciment	B	S13	sous demi pallier					Présence sur jugement personnel de l'opérateur de repérage	EP
Vol 6 (PC Sous sol)	Conduits, canalisations et équipements	Conduit eau	Calorifugeage	A	P15	Réalisation d'un prélèvement		P15	Matériau fibreux blanc	Négatif	Négatif sur analyse

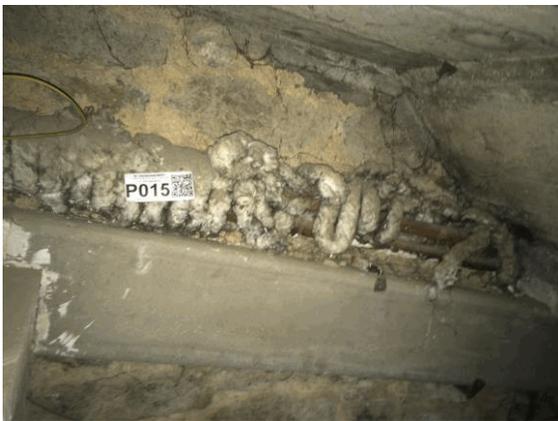
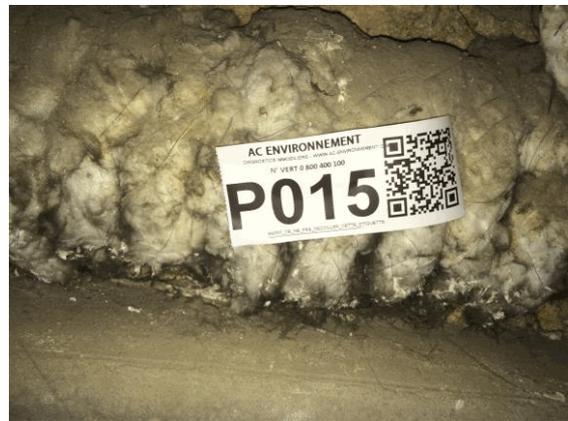
002LQ000394 n°15 - 1 (P15)

Vol 6 (PC Sous sol) - Vol 4 (Local à velo)	Conduits, canalisations et équipements	Conduit eau	Calorifugeage	A	P15 - S14	Sondage et extension de la zone homogène du prélèvement P15		P15	Matériau fibreux blanc	Négatif	Négatif sur analyse	
Vol 6 (PC Sous sol)	Conduits, canalisations et équipements	Conduit eau	Calorifugeage	A	P16	Réalisation d'un prélèvement		P16	Matériau fibreux rose avec poussières	Négatif	Négatif sur analyse	
Vol 6 (PC Sous sol)	Plafond et faux-plafonds	Plafonds	Panneaux vissés	I1 - 1	i1						Impossible de vérifier la natures des matériaux présents sous le fibralith sans sondage destructif	EP
Vol 6 (PC Sous sol)	Conduits, canalisations et équipements	Conduit eau	Enveloppe de calorifuge	A	P18	Réalisation d'un prélèvement		P18	Toile fibreuse grise	Négatif	Négatif sur analyse	
Vol 6 (PC Sous sol)	Parois verticales intérieures et enduits	Murs et cloisons	Enduit plâtre	B	P20	Réalisation d'un prélèvement	gaine technique	P20	Enduit compact blanc	Négatif	Négatif sur analyse

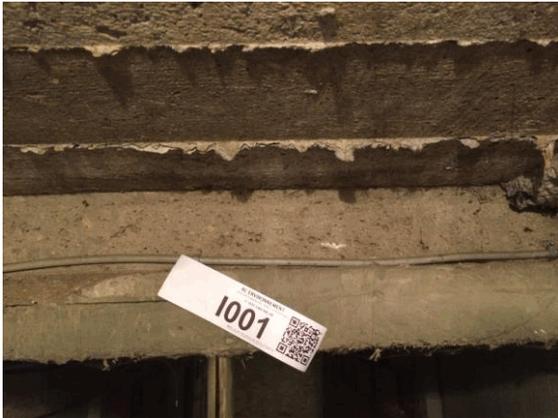
I1 - 1

Localisation	Matériau	Justification d'impossibilité technique
Vol 6 (PC Sous sol)	Panneaux vissés	Impossible de vérifier la nature des matériaux présents sous le fibralith sans sondage destructif

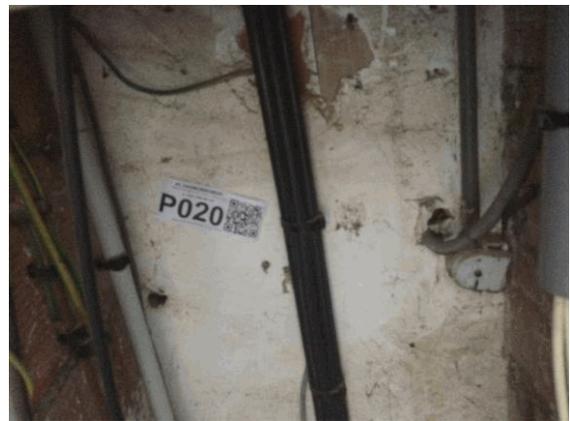
002LQ000394 n°20 - 1 (P20)

Vol 6 (PC Sous sol)	Parois verticales intérieures et enduits	Murs et cloisons	Enduit plâtre	B	P20	Sondage et extension de la zone homogène du prélèvement P20	gaine technique	P20	Enduit compact blanc	Négatif	Négatif sur analyse

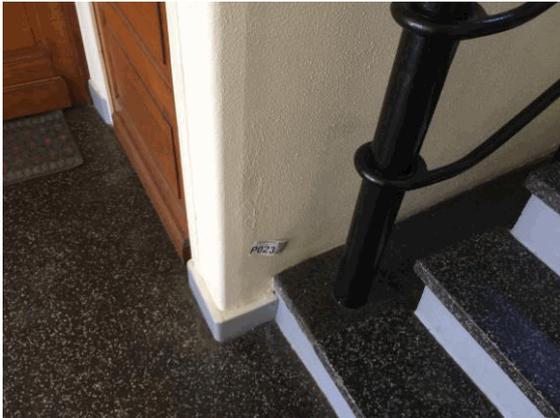
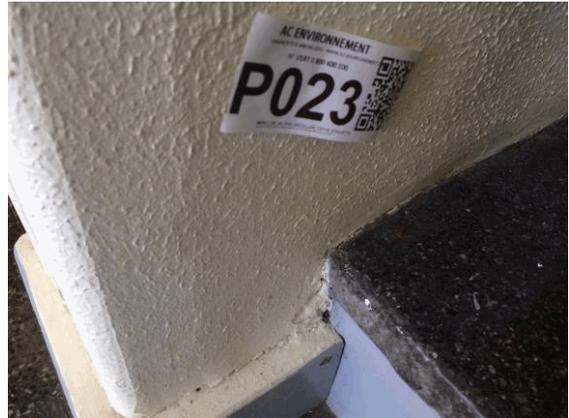
002LQ000394 n°23 - 1 (P23)

Vol 7 (PC RDC)	Parois verticales intérieures et enduits	Murs et cloisons	Enduit plâtre	B	P23	Réalisation d'un prélevement	cloison	P23	Enduit plâtreux blanc + peinture	Négatif	Négatif sur analyse	
Vol 7 (PC RDC) - Vol 9 (PC R+1) - Vol 10 (PC R+2) - Vol 11 (PC R+3)	Parois verticales intérieures et enduits	Murs et cloisons	Enduit plâtre	B	P23 - S16 - S17 - S18	Sondage et extension de la zone homogène du prélèvement P23	cloison	P23	Enduit plâtreux blanc + peinture	Négatif	Négatif sur analyse	
Vol 7 (PC RDC)	Parois verticales intérieures et enduits	Murs et cloisons	Enduit ciment	B	P24	Réalisation d'un prélevement	plinthe et contre marches	P24	Enduit compact gris + peinture	Négatif	Négatif sur analyse	
Vol 7 (PC RDC) - Vol 9 (PC R+1) - Vol 10 (PC R+2) - Vol 11 (PC R+3)	Parois verticales intérieures et enduits	Murs et cloisons	Enduit ciment	B	P24 - S19 - S20 - S21	Sondage et extension de la zone homogène du prélèvement P24	plinthe et contre marches	P24	Enduit compact gris + peinture	Négatif	Négatif sur analyse

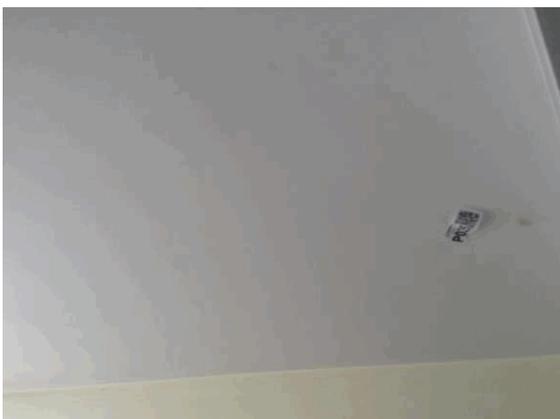
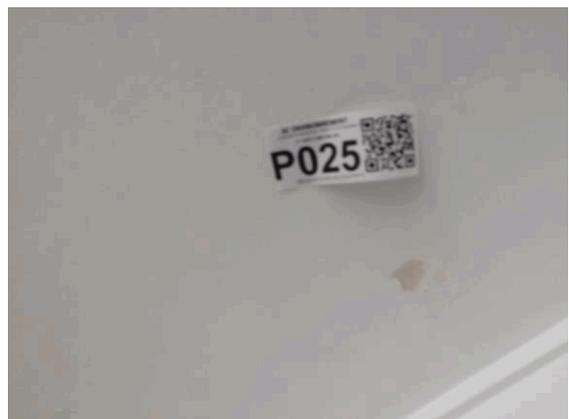
002LQ000394 n°25 - 1 (P25)

Vol 7 (PC RDC)	Plafond et faux-plafonds	Plafonds	Enduit plâtre	B	P25	Réalisation d'un prélevement		P25	Enduit plâtreux blanc + peinture	Négatif	Négatif sur analyse

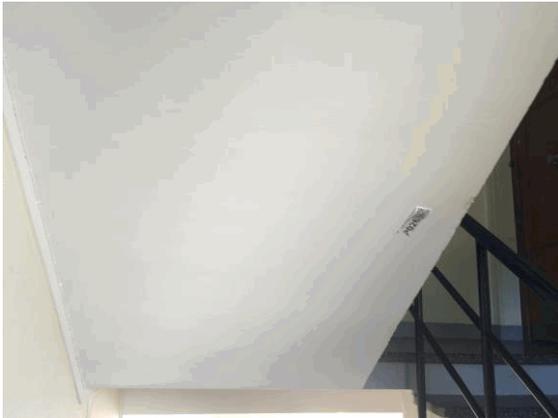
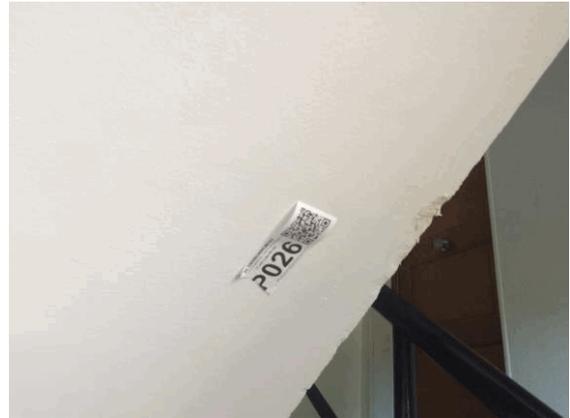
002LQ000394 n°26 - 1 (P26)

Etages 19 bis												
Vol 7 (PC RDC)	Plafond et faux-plafonds	Plafonds	Enduit plâtre	B	P26	Réalisation d'un prélèvement		P26	Enduit plâtreux blanc + peinture	Négatif	Négatif sur analyse	
Vol 9 (PC R+1) - Vol 10 (PC R+2)	Plafond et faux-plafonds	Plafonds	Enduit plâtre	B	S29 - S30	Sondage et extension de la zone homogène du prélèvement P26		P26	Enduit plâtreux blanc + peinture	Négatif	Négatif sur analyse	
Vol 11 (PC R+3)	Plafond et faux-plafonds	Plafonds	Enduit plâtre	B	P31	Réalisation d'un prélèvement	dernier étage	P31	Enduit plâtreux blanc + peinture	Négatif	Négatif sur analyse	
Néant												
Néant	Néant	Néant	Néant	Néant	Néant	Néant	Néant	Néant	Néant	Néant	Néant	
sous sol												
Vol 6 (PC Sous sol)	Parois verticales intérieures et enduits	Murs et cloisons	Enduit plâtre	B	P1	Réalisation d'un prélèvement	gris en partie basse	P1	Enduit plâtreux blanc + peinture	Négatif	Négatif sur analyse
