## Rapport de mission de repérage des matériaux et produits de la liste A et B contenant de l'amiante à intégrer au Dossier Technique Amiante (DTA)

| Adresse : | LES ARCHIVES |
| CP - Ville : | 53000 LAVAL |
| Désignation : | Habitation (Parties communes) - Bâtiment composé de 3 cages et de 4 étages |

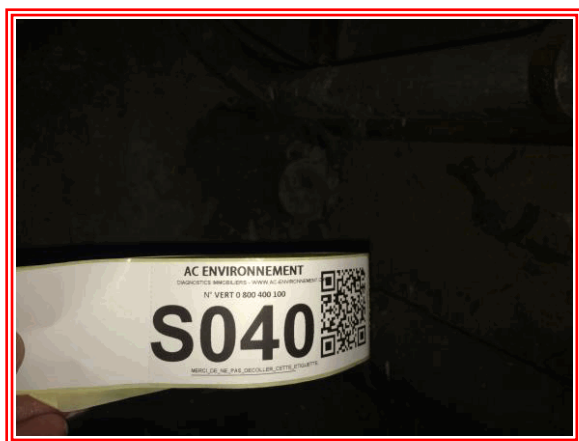
S40 - 1 (S40)

S40: Conduit en fibres-ciment

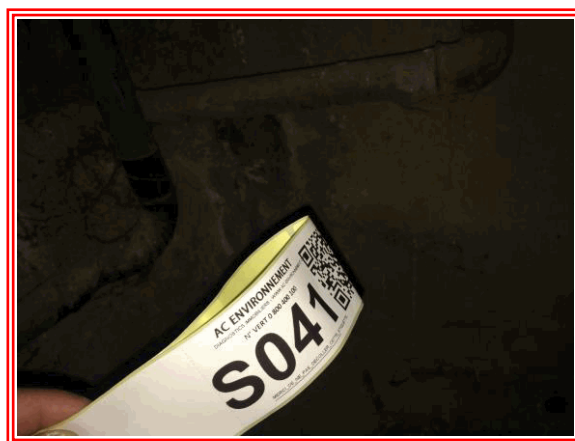
S41 - 1 (S41)

S41: Conduit en fibres-  
ciment

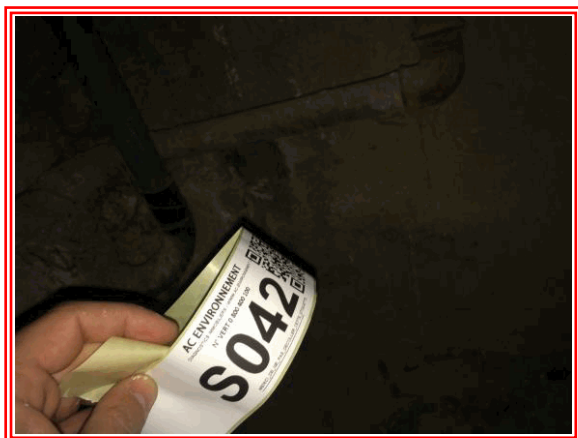
S42 - 1 (S42)

| SOUS SOL - CAGE 10 - MPCA CONDUITS, CANALISATIONS ET ÉQUIPEMENTS | | | | Référence:<br>002LQ001023 |
|---|---|---|---|---|
| | | | | <div></div> S42: Conduit en fibres-ciment |

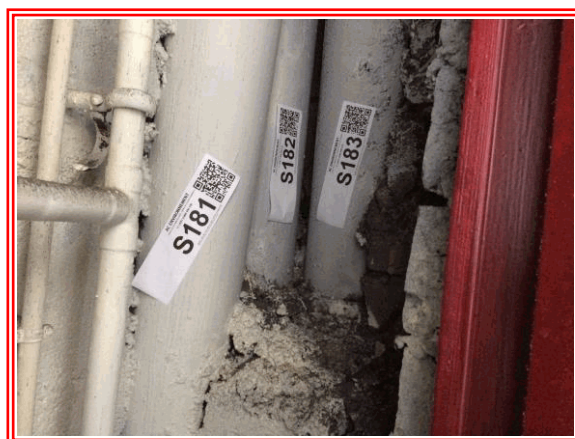
S182 - 1 (S182)

S182: Conduit en  
fibres-ciment

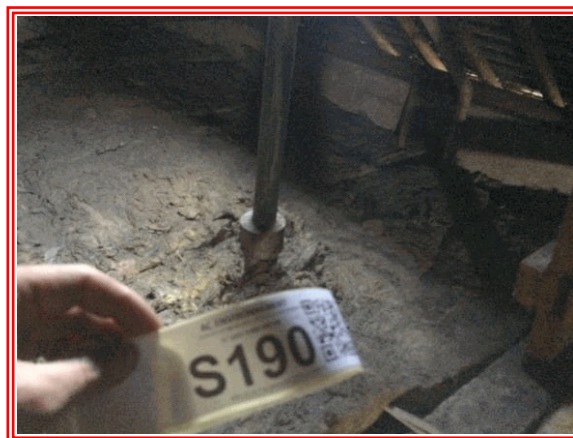
S190 - 1 (S190)

| | <p>S190: Conduit en fibres-ciment</p> |

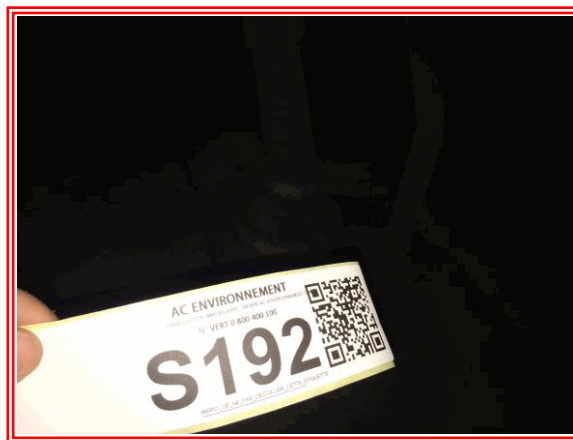
S192 - 1 (S192)

| | S192: Conduit en fibres-ciment |

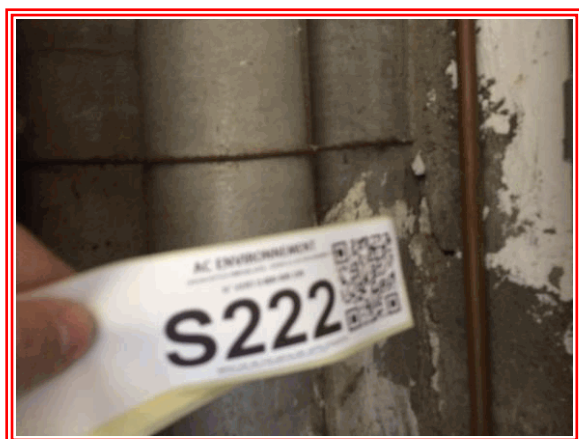
S222 - 1 (S222)

S222: Conduit en fibres-ciment

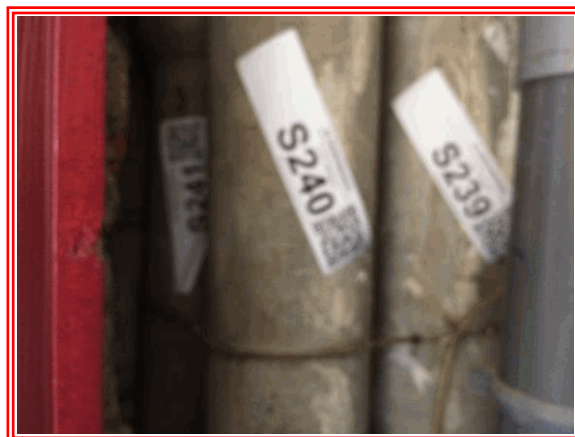
S239 - 1 (S239)

S239: Conduit en  
fibres-ciment
