## Rapport de mission de repérage des matériaux et produits de la liste A et B contenant de l'amiante à intégrer au Dossier Technique Amiante (DTA)

| Adresse : | LES ARCHIVES |
| CP - Ville : | 53000 LAVAL |
| Désignation : | Habitation (Parties communes) - Bâtiment composé de 2 cages et de 3 étages |

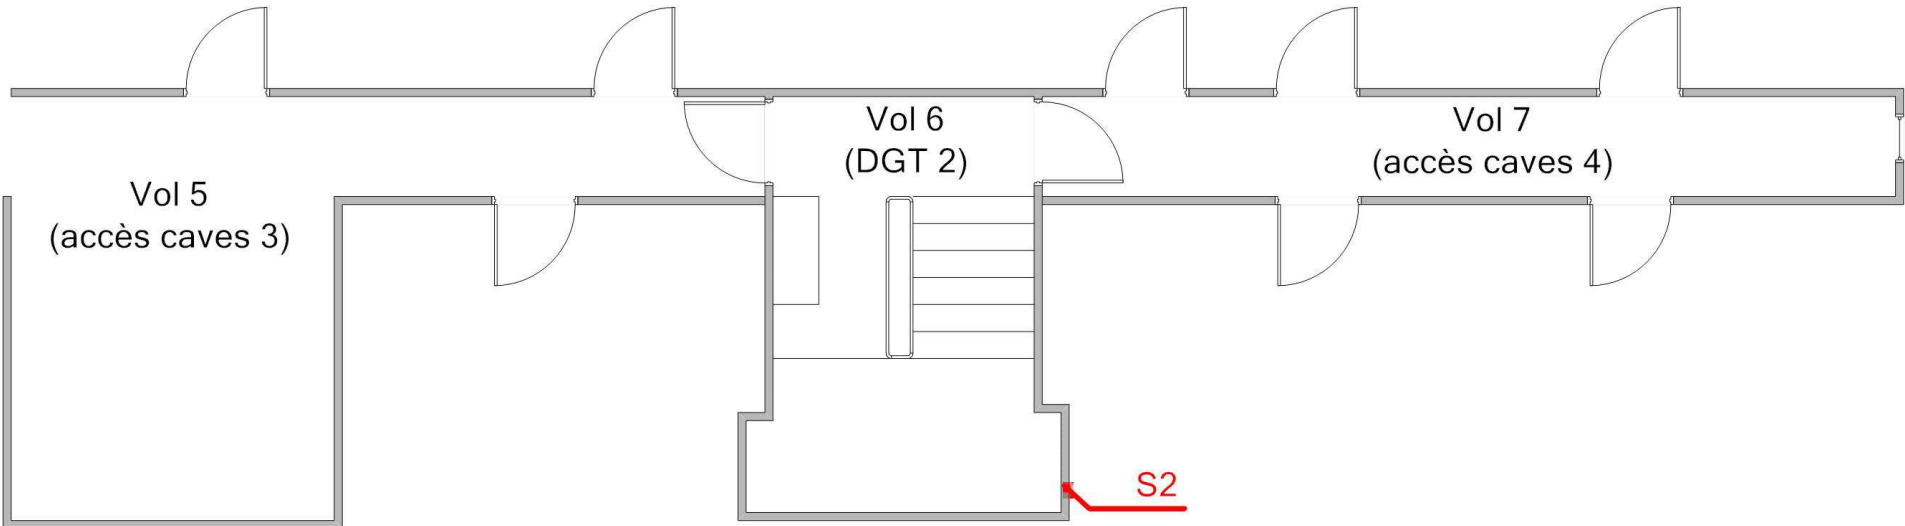
| SOUS SOL CAGE 11B - MPCA CONDUITS, CANALISATIONS ET ÉQUIPEMENTS | | | | Référence:<br>002HD000990 |

| SOUS SOL CAGE 11B - MPCA CONDUITS, CANALISATIONS ET ÉQUIPEMENTS | | | | Référence:<br>002HD000990 |
|---|---|---|---|---|
| | | | | S2: Conduit en fibres-ciment |

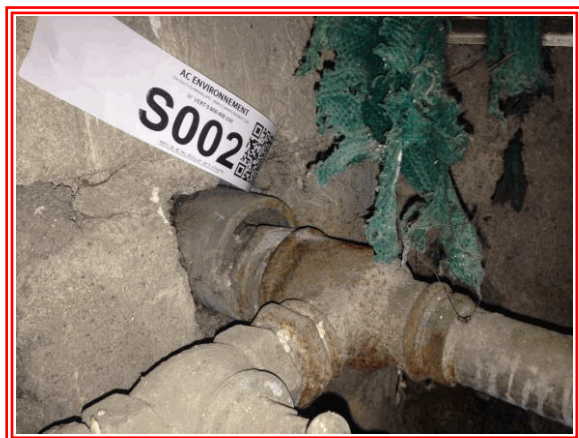
| Localisation | Matériau | Critère de décision | |
|---|---|---|---|
| Vol 6<br>(DGT 2) | Conduit en fibres-ciment | | Positif sur jugement personnel |

| Référence | Localisation | Action |
|---|---|---|
| S2 - 1 (S2) | Sous sol cage 11B - Vol 6<br>(DGT 2) | Présence sur décision de l'opérateur de<br>repérage |

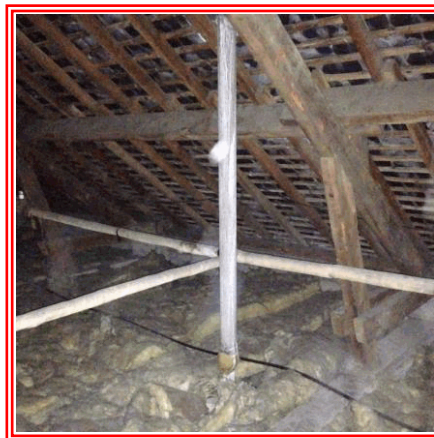
S110 - 1 (S110)

S110: Conduit en  
fibres-ciment
