## Rapport de mission de repérage des matériaux et produits de la liste A et B contenant de l'amiante à intégrer au Dossier Technique Amiante (DTA)

Adresse :	LES ARCHIVES
CP - Ville :	53000 LAVAL
Référence client :	_0000500004_
Rapport émis le :	24/04/2017
Désignation :	Habitation (Parties communes) - Bâtiment composé de 1 cage et de 2 étages

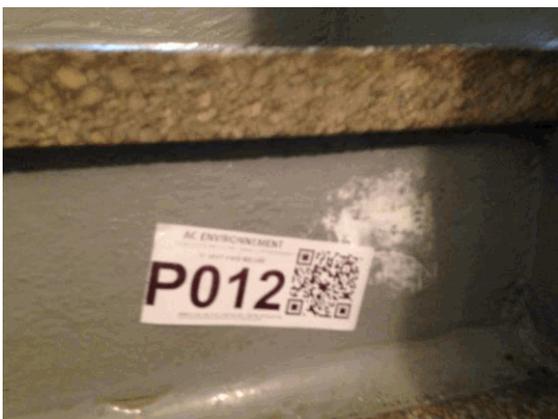
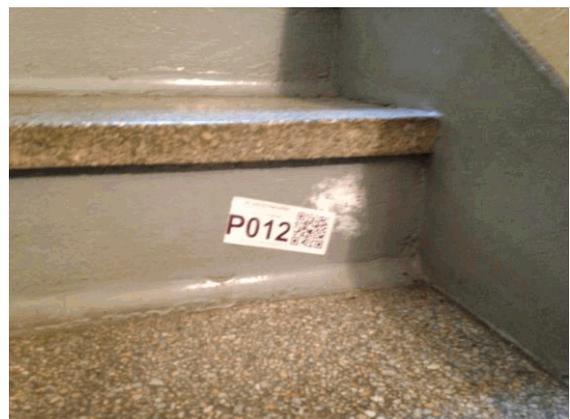
002LQ001025 n°12 - 1 (P12)

Vol 3 (PC R-1)	Parois verticales intérieures et enduits	Murs et cloisons	Enduit ciment	B	P12	Réalisation d'un prélèvement	Contremarche	P12	Enduit gris en vrac hétérogène + peintures multiples	Négatif	Négatif sur analyse	
Vol 3 (PC R-1)	Parois verticales intérieures et enduits	Murs et cloisons	Enduit ciment	B	S59	Sondage et extension de la zone homogène du prélèvement P18	Porteur cage escalier (enduit + peinture beige)	P18	Enduit plâtreux blanc + peintures multiples + matériau gris en vrac	Négatif	Négatif sur analyse	
Vol 3 (PC R-1)	Parois verticales intérieures et enduits	Murs et cloisons	Enduit ciment	B	S60	Sondage et extension de la zone homogène du prélèvement P19	Garde corps escalier (enduit + peinture beige)	P19	Enduit beige en faible quantité non séparable + peintures multiples	Négatif	Négatif sur analyse

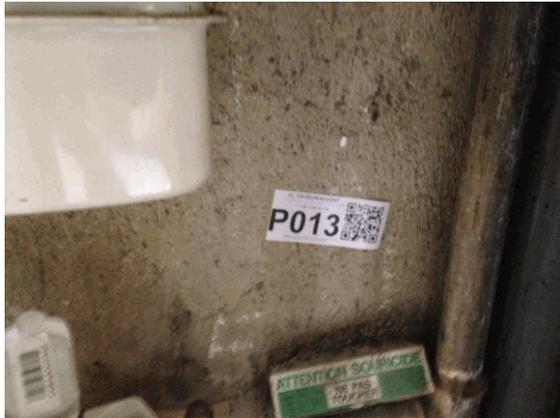
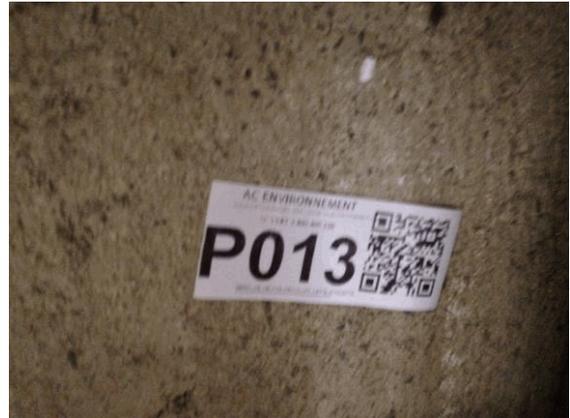
002LQ001025 n°13 - 2 (P13)

Vol 6 (PC RDC)	Parois verticales intérieures et enduits	Murs et cloisons	Enduit ciment	B	P13	Réalisation d'un prélèvement	Porteur gaines techniques	P13	Enduit gris en vrac hétérogène	Négatif	Négatif sur analyse		
Vol 6 (PC RDC) - Vol 7 (PC R+1) - Vol 8 (PC R+2)	Parois verticales intérieures et enduits	Murs et cloisons	Enduit ciment	B	P13 - S24 - S25	Sondage et extension de la zone homogène du prélèvement P13	Porteur gaines techniques	P13	Enduit gris en vrac hétérogène	Négatif	Négatif sur analyse		
Vol 6 (PC RDC)	Parois verticales intérieures et enduits	Murs et cloisons	Enduit ciment	B	P14	Réalisation d'un prélèvement	Scellement briques gaines techniques	P14	Enduit compact gris hétérogène avec poussières	Négatif	Négatif sur analyse		
Vol 6 (PC RDC) - Vol 7 (PC R+1) - Vol 8 (PC R+2)	Parois verticales intérieures et enduits	Murs et cloisons	Enduit ciment	B	P14 - S26 - S27	Sondage et extension de la zone homogène du prélèvement P14	Scellement briques gaines techniques	P14	Enduit compact gris hétérogène avec poussières	Négatif	Négatif sur analyse

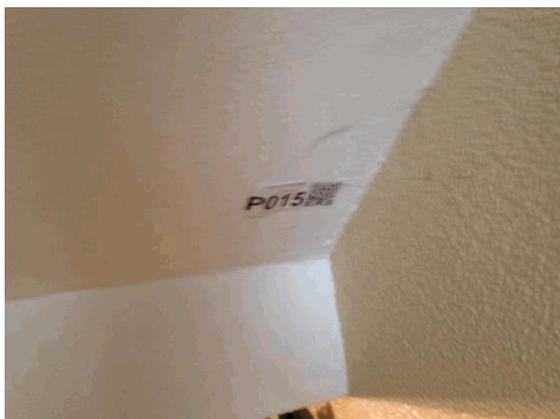
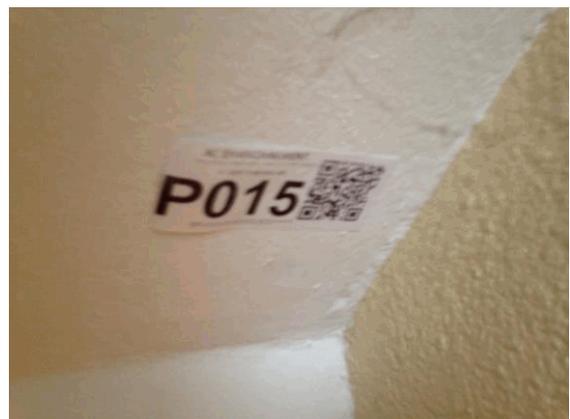
002LQ001025 n°15 - 2 (P15)

Vol 6 (PC RDC)	Plafond et faux-plafonds	Plafonds	Enduit plâtre	B	P15	Réalisation d'un prélèvement	Plafond dur rampant + droit	P15	Enduit beige en faible quantité non séparable + peintures multiples + matériau gris en faible quantité non séparable	Négatif	Négatif sur analyse

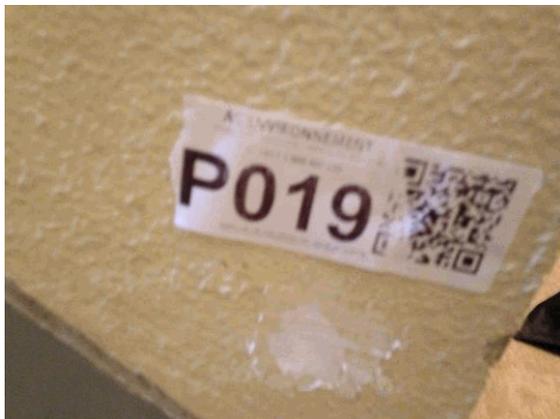
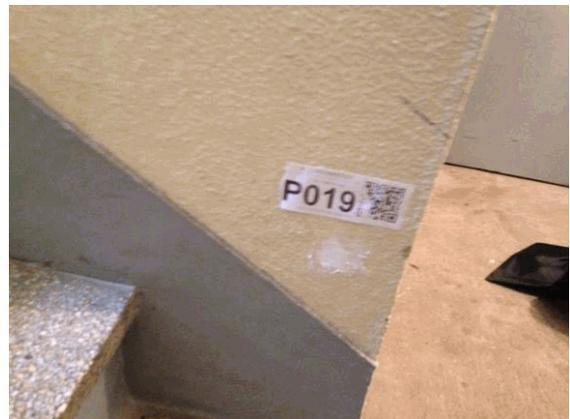
002LQ001025 n°19 - 1 (P19)

Vol 6 (PC RDC)	Parois verticales intérieures et enduits	Murs et cloisons	Enduit ciment	B	P19	Réalisation d'un prélèvement	Garde corps escalier (enduit + peinture beige)	P19	Enduit beige en faible quantité non séparable + peintures multiples	Négatif	Négatif sur analyse	
Vol 7 (PC R+1) - Vol 8 (PC R+2)	Parois verticales intérieures et enduits	Murs et cloisons	Enduit ciment	B	S31 - S32	Sondage et extension de la zone homogène du prélèvement P19	Garde corps escalier (enduit + peinture beige)	P19	Enduit beige en faible quantité non séparable + peintures multiples	Négatif	Négatif sur analyse	
Vol 6 (PC RDC)	Parois verticales intérieures et enduits	Murs et cloisons	Enduit ciment	B	P20	Réalisation d'un prélèvement	Enduit ciment + peinture épaisse beige (sur doublage brique rouge)	P20	Enduit beige + peintures multiples + matériau compact gris en faible quantité en vrac non séparable	Négatif	Négatif sur analyse

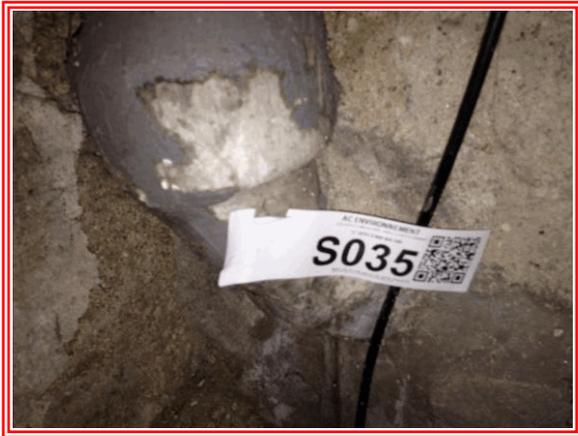
S35 - 1 (S35)

Réf commande :	002LQ001025	Matériau :	Conduit en fibres-ciment
Réf mesure :	S35	Destination du local :	
Date évaluation :	04/04/2017	Local ou zone homogène :	Vol 6 (PC RDC)
Batiment :

- a) Contrôler périodiquement que l'état de dégradation des matériaux et produits concernés ne s'aggrave pas et, le cas échéant, que leur protection demeure en bon état de conservation ;
- b) Rechercher, le cas échéant, les causes de dégradation et prendre les mesures appropriées pour les supprimer.

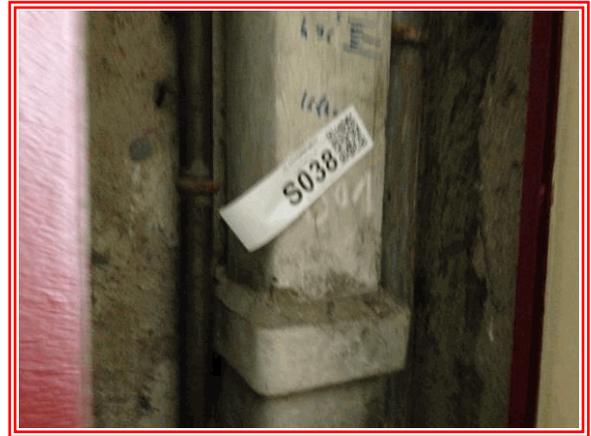
S38 - 1 (S38)

Etages												
Vol 7 (PC R+1)	Conduits, canalisations et équipements	Conduit air	Conduit en fibres-ciment	B	S38						Présence sur jugement personnel de l'opérateur de repérage	EP
Vol 7 (PC R+1)	Conduits, canalisations et équipements	Conduit air	Conduit en fibres-ciment	B	S39						Présence sur jugement personnel de l'opérateur de repérage	EP
Vol 8 (PC R+2)	Conduits, canalisations et équipements	Conduit air	Conduit en fibres-ciment	B	S40						Présence sur jugement personnel de l'opérateur de repérage	EP
Vol 8 (PC R+2)	Conduits, canalisations et équipements	Conduit air	Conduit en fibres-ciment	B	S41						Présence sur jugement personnel de l'opérateur de repérage	EP
Vol 8 (PC R+2)	Conduits, canalisations et équipements	Conduit air	Conduit en fibres-ciment	B	S42						Présence sur jugement personnel de l'opérateur de repérage	EP
Vol 8 (PC R+2)	Conduits, canalisations et équipements	Conduit air	Conduit en fibres-ciment	B	S43						Présence sur jugement personnel de l'opérateur de repérage	EP

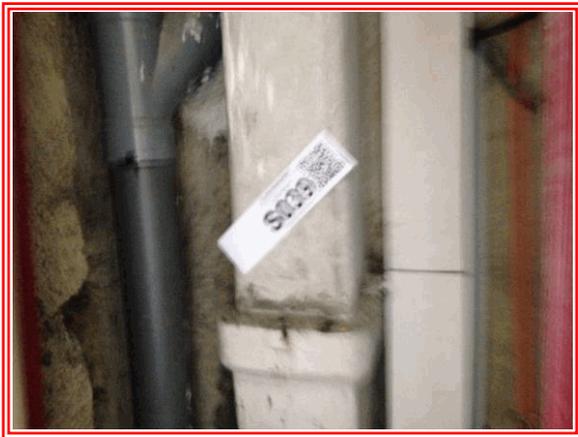
S39 - 1 (S39)

S39: Conduit en fibres-ciment

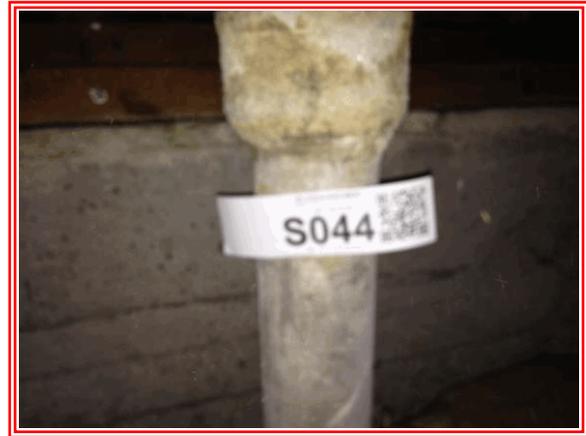
S44 - 1 (S44)

S44: Conduit en fibres-ciment
