Rapport de mission de repérage des matériaux et produits de la liste A et B contenant de l'amiante à intégrer au Dossier Technique Amiante (DTA)

Adresse :	STE CATHERINE BAT C2
CP - Ville :	53000 LAVAL
Référence client :	_0001000003_
Rapport émis le :	19/01/2017
Désignation :	Habitation (Parties communes) - Bâtiment composé de 2 cages et de 2 étages

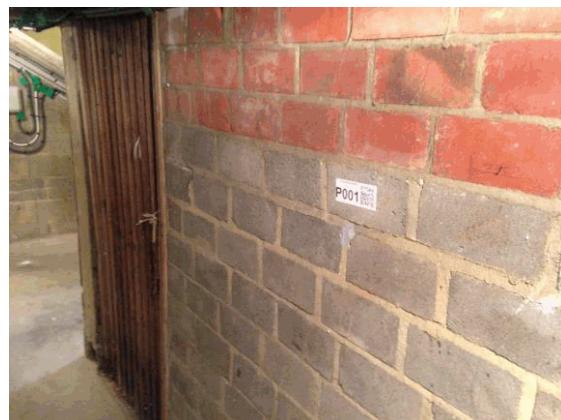
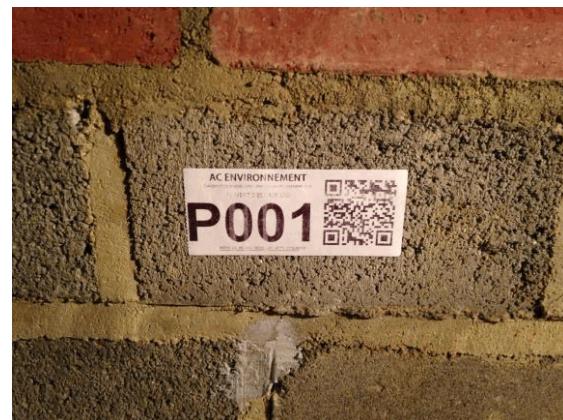
002HD001315 n°1 - 2 (P1)

002HD001315 n°1 - 1 (P1)

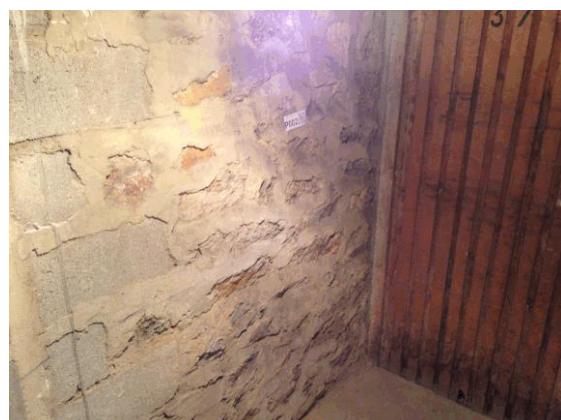
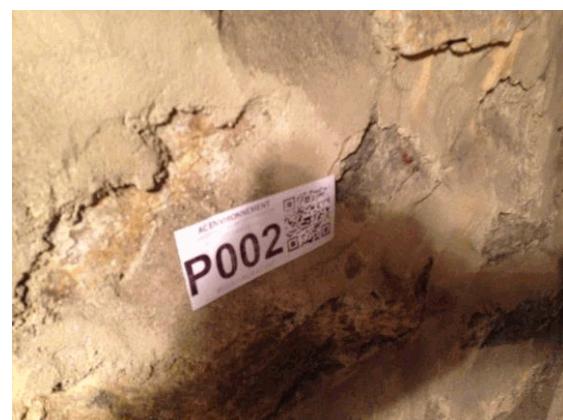
002HD001315 n°2 - 2 (P2)

002HD001315 n°2 - 1 (P2)

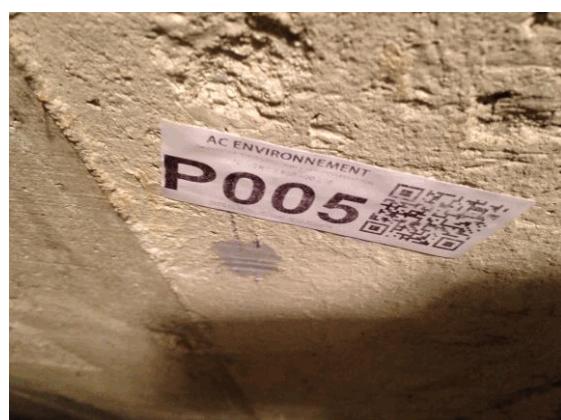
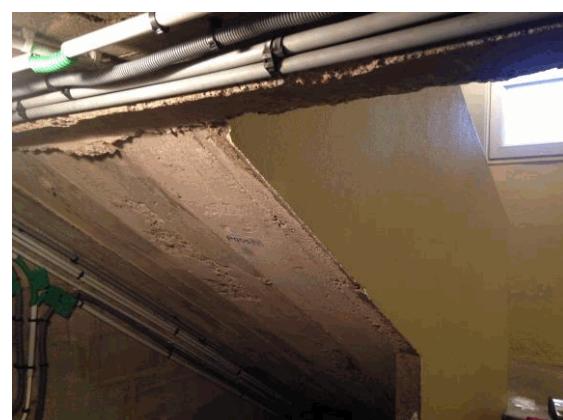
002HD001315 n°5 - 1 (P5)

002HD001315 n°5 - 2 (P5)

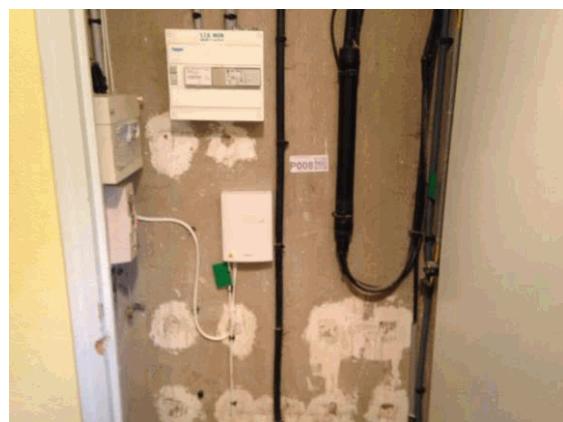
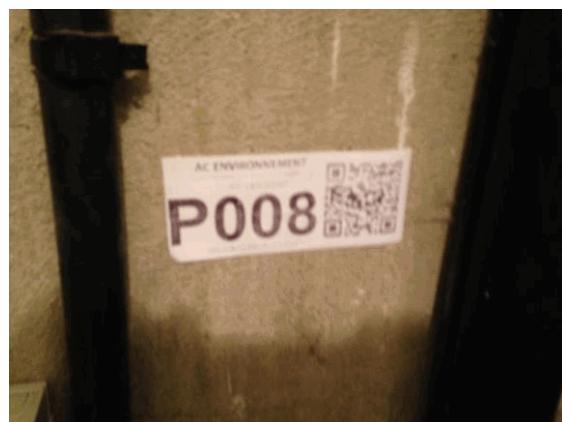
002HD001315 n°8 - 2 (P8)

002HD001315 n°8 - 1 (P8)

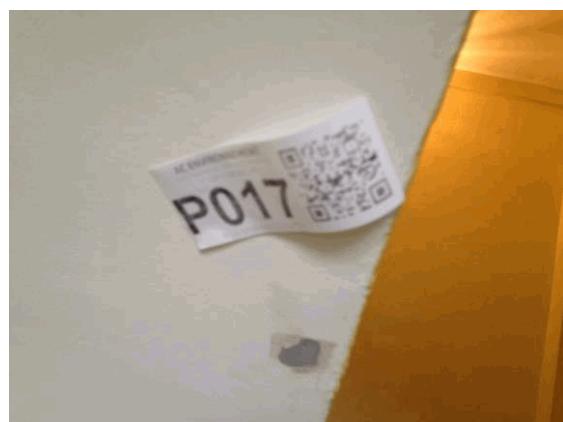
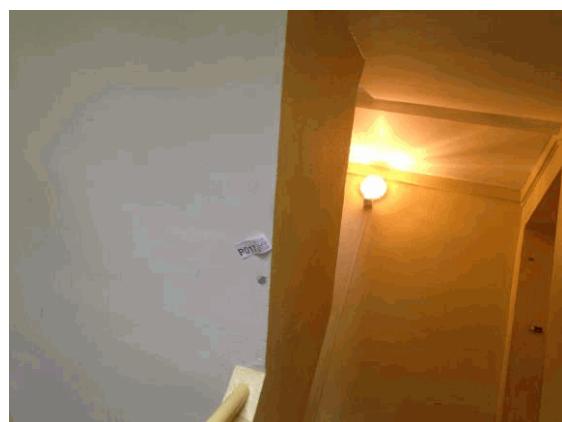
Vol 8 (PC RDC)	Plafond et faux-plafonds	Plafonds	Enduit plâtre	B	P17	Réalisation d'un prélèvement	Plafond rampant + droit	P17	Enduit plâtreux blanc + peinture	Négatif	Négatif sur analyse
Vol 9 (PC R+1) - Vol 10 (PC R+2)	Plafond et faux-plafonds	Plafonds	Enduit plâtre	B	S49 - S50	Sondage et extension de la zone homogène du prélèvement P17	Plafond rampant + droit	P17	Enduit plâtreux blanc + peinture	Négatif	Négatif sur analyse
Vol 10 (PC R+2)	Conduits, canalisations et équipements	Conduit air	Conduit en fibres-ciment	B	S86					Présence sur jugement personnel de l'opérateur de repérage	EP

002HD001315 n°17 - 1 (P17)

002HD001315 n°17 - 2 (P17)

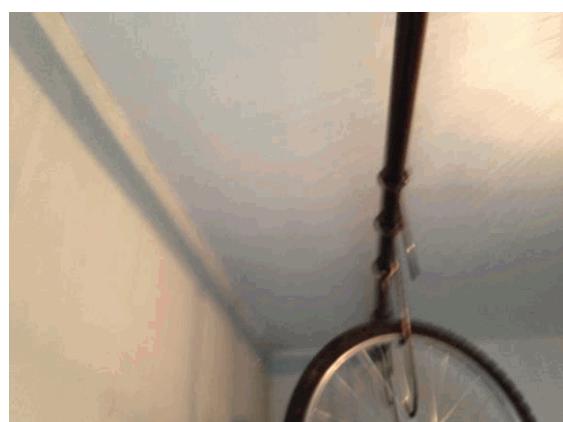
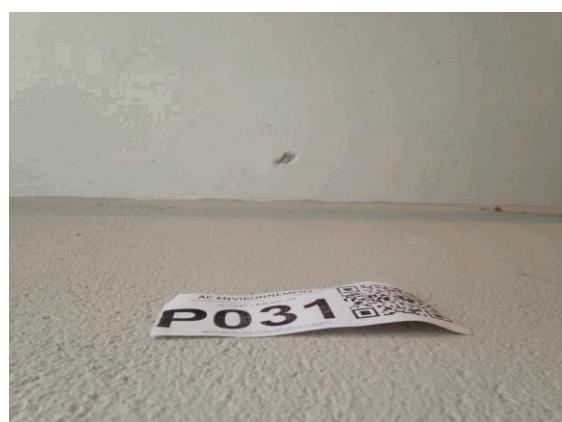
002HD001315 n°31 - 2 (P31)

002HD001315 n°31 - 1 (P31)

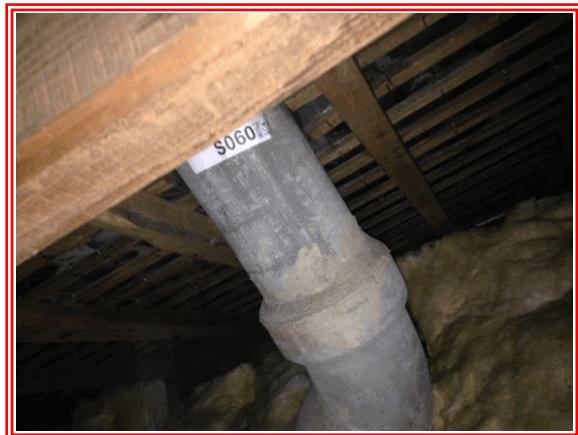
S60 - 1 (S60)

Réf commande :	002HD001315	Materiau :	Conduit en fibres-ciment
Réf mesure :	S60	Destination du local :	
Date évaluation :	11/01/2017	Local ou zone homogène :	Vol 18 (Combles)
Batiment :

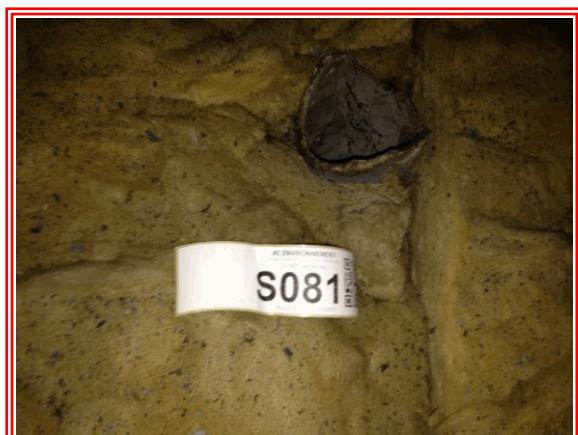
S81 - 1 (S81)

Réf commande :	002HD001315	Materaiu :	Conduit en fibres-ciment
Réf mesure :	S81	Destination du local :	
Date évaluation :	11/01/2017	Local ou zone homogène :	Vol 18 (Combles)
Batiment :

Résultat :	Action corrective de second niveau
Commentaire :

- Prendre, tant que les mesures mentionnées au c n'ont pas été mises en place, les mesures conservatoires appropriées pour limiter le risque de dégradation et la dispersion des fibres d'amiante. Cela peut consister à adapter, voire condamner l'usage des locaux concernés afin d'éviter toute exposition et toute dégradation du matériau ou produit contenant de l'amiante. Durant les mesures conservatoires, et afin de vérifier que celles-ci sont adaptées, une mesure d'empoussièrement est réalisée, conformément aux dispositions du code de la santé publique ;

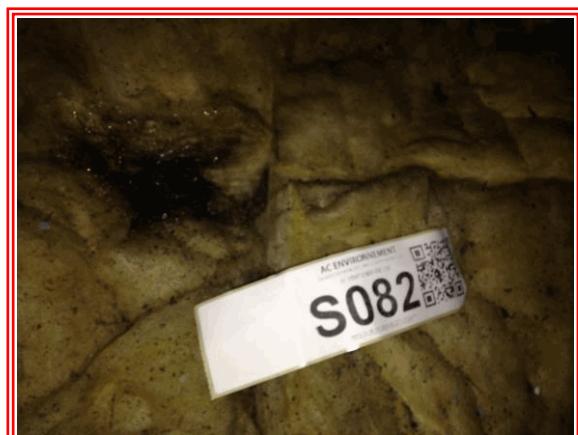
S82 - 1 (S82)

Vol 18 (Combles)	Conduits, canalisations et équipements	Conduit air	Conduit en fibres-ciment	B	S82						Présence sur jugement personnel de l'opérateur de repérage	EP

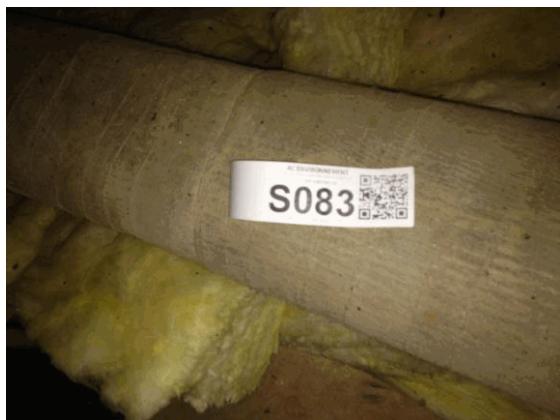
S83 - 1 (S83)

Combles											
Vol 18 (Combles)	Conduits, canalisations et équipements	Conduit eau	Calorifugeage	A	S83						Négatif sur document cf prélèvement n° 28 du rapport société AC-ENVIRON NEMENT n°002HD0009 40
Vol 21 (chaufferie)	Plafond et faux-plafonds	Plafonds	Flocages	A	S85	gris					Négatif sur document cf prélèvement n° 31 du rapport société AC-ENVIRON NEMENT n°002HD0009 40
Néant											
Néant	Néant	Néant	Néant	Néant	Néant	Néant	Néant	Néant	Néant	Néant	Néant
PC Cage 41											
Vol 8 (PC RDC)	Parois verticales intérieures et enduits	Murs et cloisons	Enduit ciment	B	P8	Réalisation d'un prélèvement	Enduit gratté gris dans gaine technique	P8	Enduit gris en vrac	Négatif	Négatif sur analyse
Vol 8 (PC RDC) - Vol 9 (PC R+1) - Vol 10 (PC R+2)	Parois verticales intérieures et enduits	Murs et cloisons	Enduit ciment	B	P8 - S11 - S12	Sondage et extension de la zone homogène du prélèvement P8	Enduit gratté gris dans gaine technique	P8	Enduit gris en vrac	Négatif	Négatif sur analyse

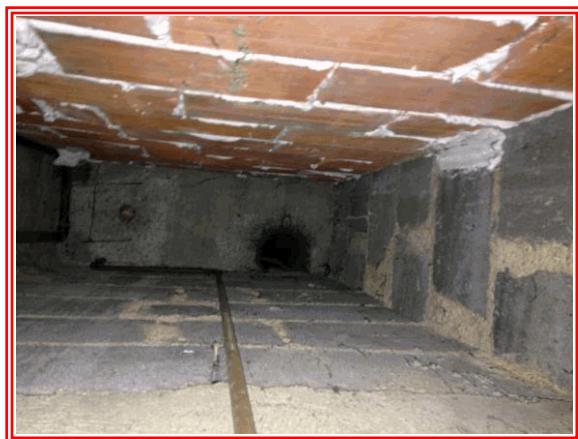
S86 - 1 (S86)

S86: Conduit en fibres-ciment

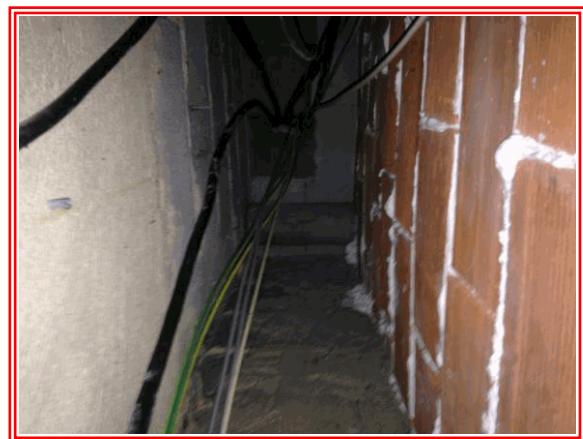
S87 - 1 (S87)

PC Cage 41											
Vol 10 (PC R+2)	Conduits, canalisations et équipements	Conduit air	Conduit en fibres-ciment	B	S87					Présence sur jugement personnel de l'opérateur de repérage	EP
Vol 11 (local vélo)	Plafond et faux-plafonds	Plafonds	Enduit plâtre	B	P31	Réalisation d'un prélevement	P31	Enduit plâtreux blanc + peinture	Négatif	Négatif sur analyse	
PC Cage 45											
Vol 16 (PC R+1) - Vol 13 (PC RDC) - Vol 17 (PC R+2)	Parois verticales intérieures et enduits	Murs et cloisons	Enduit ciment	B	S9 - S19 - S10	Sondage et extension de la zone homogène du prélèvement P8	Enduit gratté gris dans gaine technique	P8	Enduit gris en vrac	Négatif	Négatif sur analyse
Vol 13 (PC RDC) - Vol 16 (PC R+1) - Vol 17 (PC R+2)	Plafond et faux-plafonds	Plafonds	Enduit plâtre	B	S51 - S52 - S53	Sondage et extension de la zone homogène du prélèvement P17	Plafond rampant + droit	P17	Enduit plâtreux blanc + peinture	Négatif	Négatif sur analyse
