## Rapport de mission de repérage des matériaux et produits de la liste A et B contenant de l'amiante à intégrer au Dossier Technique Amiante (DTA)

Adresse :	LE POMMIER 3
CP - Ville :	53100 MAYENNE
Référence client :	_0001800005_
Rapport émis le :	16/09/2016
Désignation :	Habitation (Parties communes) - Bâtiment composé de 2 cages et de 3 étages

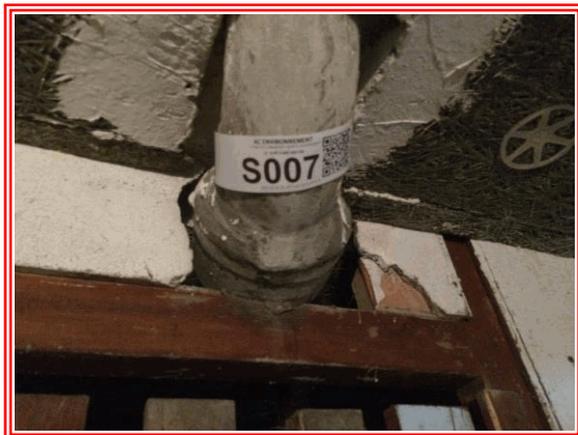
S7 - 1 (S7)

Réf commande :	002LQ000396	Materiau :	Conduit en fibres-ciment
Réf mesure :	S7	Destination du local :	
Date évaluation :	08/09/2016	Local ou zone homogène :	Vol 3 (PC Sous sol 2)
Batiment :

- a) Contrôler périodiquement que l'état de dégradation des matériaux et produits concernés ne s'aggrave pas et, le cas échéant, que leur protection demeure en bon état de conservation ;
- b) Rechercher, le cas échéant, les causes de dégradation et prendre les mesures appropriées pour les supprimer.
