## Rapport de mission de repérage des matériaux et produits de la liste A et B contenant de l'amiante à intégrer au Dossier Technique Amiante (DTA)

| Adresse : | BROSSOLETTE |
| CP - Ville : | 53100 MAYENNE |
| Désignation : | Habitation (Parties communes) - Bâtiment composé de 1 cage et de 3 étages |

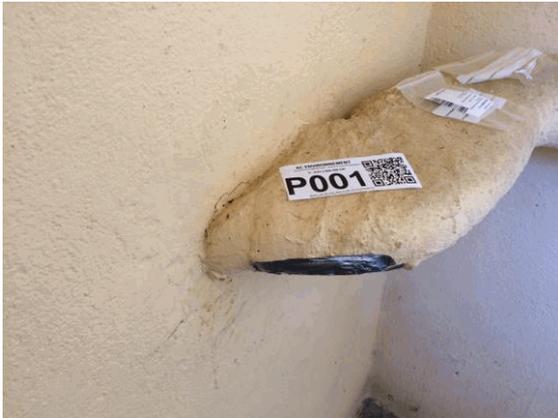
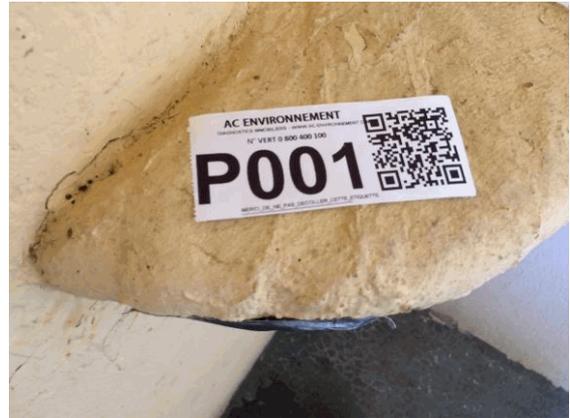
002LQ000377 n°1 - 1 (P1)

| Etages | | | | | | | | | | | | |
|---|--|---|---|---|---|---|---|---|--|---|---|---|
| Vol 3 (Accès sous-sol) | Conduits, canalisations et équipements | Conduit eau | Calorifugeage | A | P1 | Réalisation d'un prélèvement | | P1 | Matériau fibreux blanc avec couche fibreuse et poussières + toile blanche plâtrée + peinture non séparable | Négatif | Négatif sur analyse | |

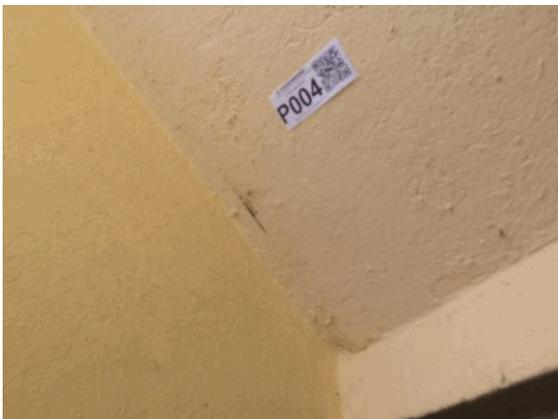
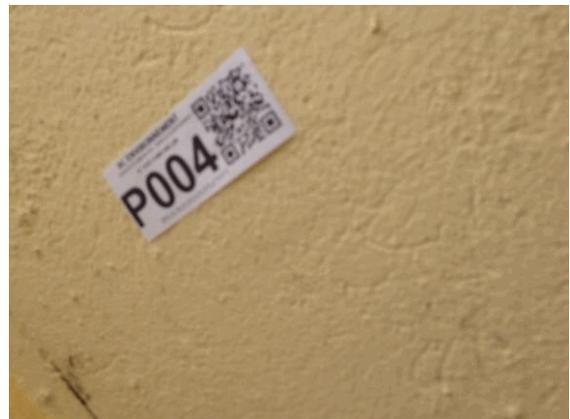
002LQ000377 n°4 - 1 (P4)

| Etages | | | | | | | | | | | | |
|---|--|---|---|---|---|---|---|---|--|---|---|---|
| Vol 3 (Accès sous-sol) | Plafond et faux-plafonds | Plafonds | Enduit ciment | B | P4 | Réalisation d'un prélèvement | sous face escalier / palier | P4 | Enduit gris en vrac + peinture non séparable | Négatif | Négatif sur analyse | |

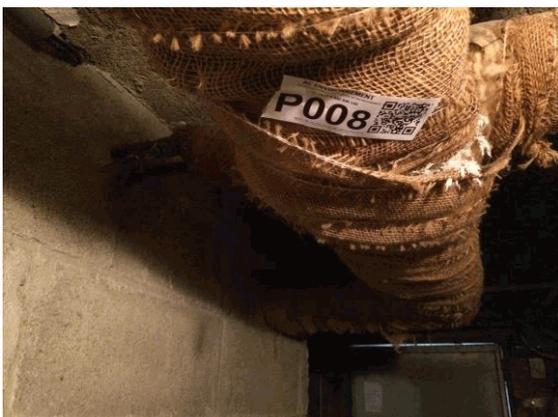
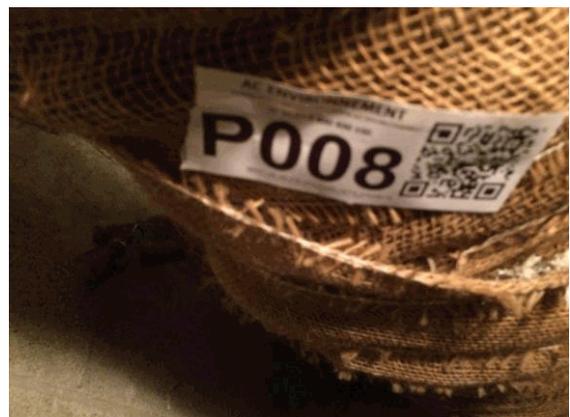
002LQ000377 n°8 - 1 (P8)

| Etages | | | | | | | | | | | | |
|---|--|---|---|---|---|---|---|---|--|---|---|---|
| Vol 2 (PC Sous sol) | Conduits, canalisations et équipements | Conduit eau | Calorifugeage | A | P8 | Réalisation d'un prélèvement | | P8 | Matériau fibreux jaune avec couche en toile et poussières + papier bitumé + matériau fibreux blanc | Négatif | Négatif sur analyse | |

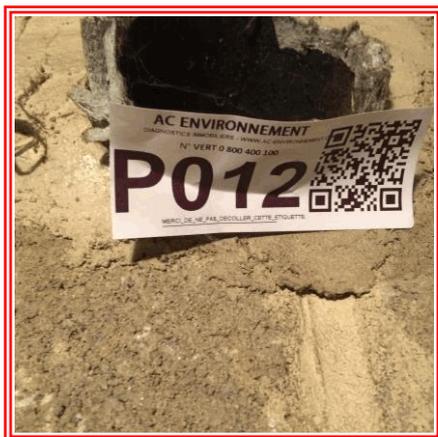
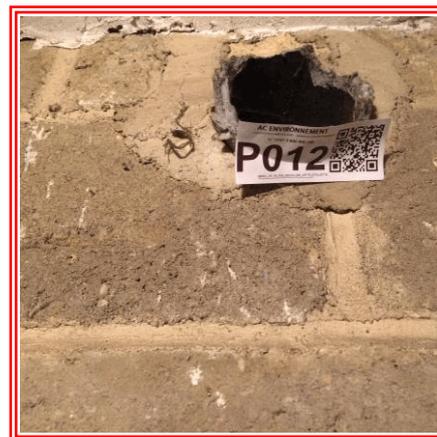
002LQ000377 n°12 - 2 (P12)

| | P12 : Conduit en fibres-ciment |

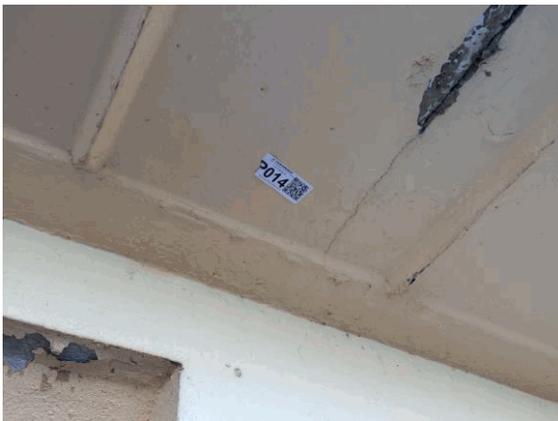
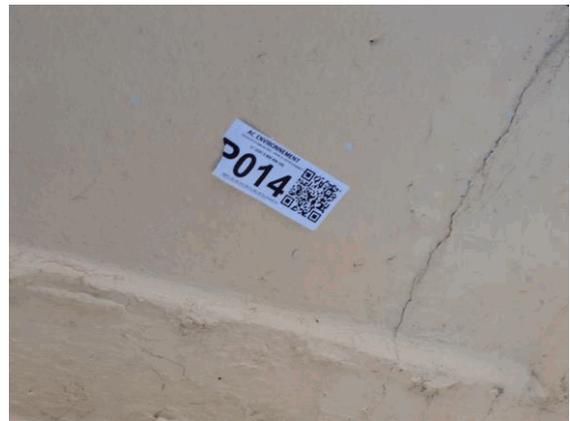
002LQ000377 n°14 - 1 (P14)

| Localisation | Categorie | Composant | Partie de composant | Liste | Descriptif de l'action menée | | | Laboratoire | | | Conclusion | Etat de conservation |
|---|--|---|---|---|---|---|---|---|--|---|--|---|
| Vol 4 (PC RDC) | Plafond et faux-plafonds | Plafonds | Enduit ciment | B | P14 | Réalisation d'un prélèvement | | P14 | Enduit compact beige hétérogène + peinture non séparable | Négatif | Négatif sur analyse | |

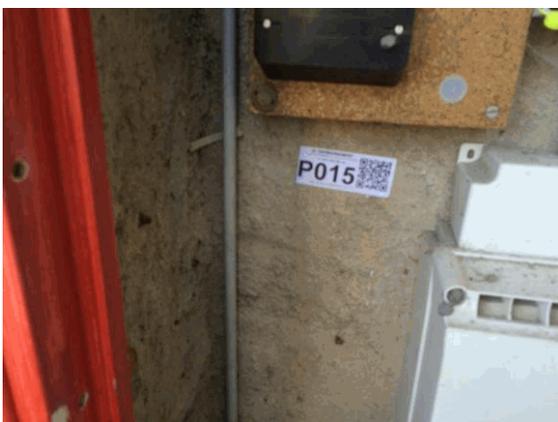
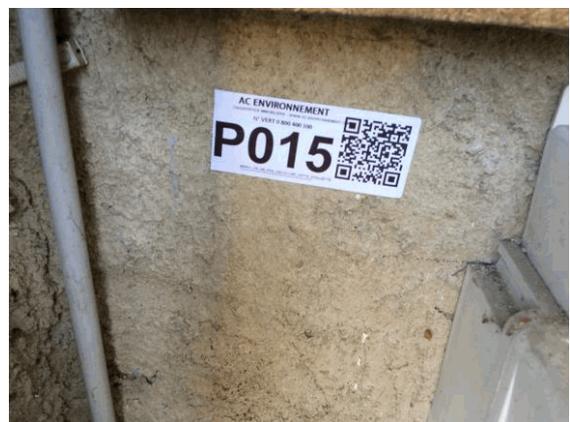
002LQ000377 n°15 - 1 (P15)

| Localisation | Categorie | Composant | Partie de composant | Liste | Descriptif de l'action menée | | | Laboratoire | | | Conclusion | Etat de conservation |
|---|--|---|---|---|---|---|---|---|--|---|--|---|
| Vol 4 (PC RDC) | Parois verticales intérieures et enduits | Murs et cloisons | Enduit ciment | B | P15 | Réalisation d'un prélèvement | gaine technique | P15 | Enduit gris en vrac | Négatif | Négatif sur analyse | |

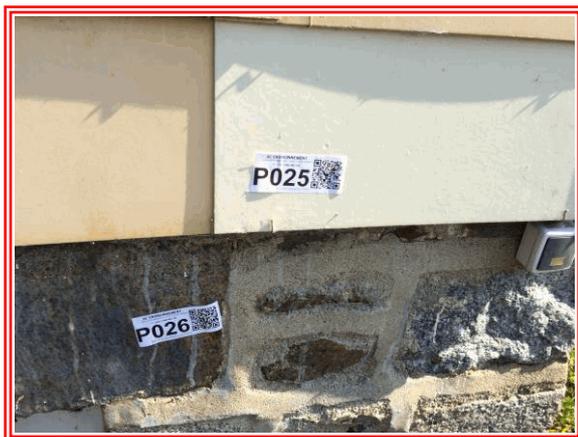
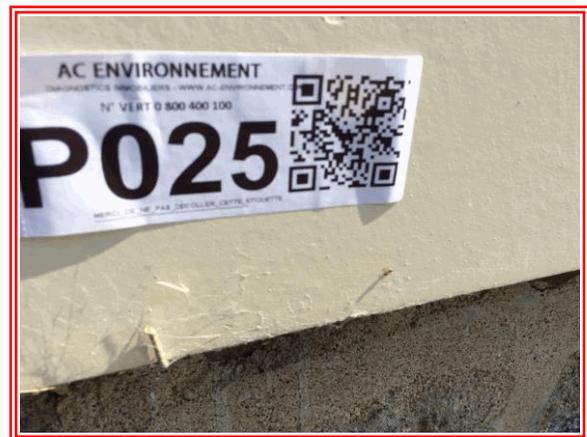
002LQ000377 n°25 - 1 (P25)

| Localisation | Matériau | Critère de décision | |
|---|---|---|---|
| Vol 11 (Pignon gauche) | Matériau compact gris avec fibres visibles + peinture non séparable | Positif sur analyse | |

| Etages | | | | | | | | | | | | |
|---|--|---|---|---|---|---|---|---|--|---|---|---|
| Vol 13 (Pignon droit) | Façades | Panneaux-sandwichs | Plaques | B | S40 (P25) | Sondage et extension de la zone homogène du prélèvement P25 | | P25 | Matériau compact gris avec fibres visibles + peinture non séparable | Positif | Présence sur analyse | EP |
| Vol 11 (Pignon gauche) | Façades | Panneaux-sandwichs | Plaques | B | P25 | Réalisation d'un prélèvement | | P25 | Matériau compact gris avec fibres visibles + peinture non séparable | Positif | Présence sur analyse | EP |

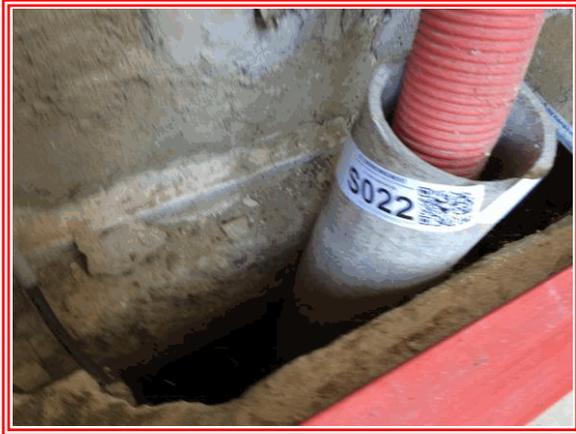
S22 - 1 (S22)

| Localisation | Matériau | Critère de décision | |
|---|---|---|---|
| Vol 4<br>(PC RDC) | Conduit en fibres-ciment | | Positif sur jugement personnel |

| Localisation | Categorie | Composant | Partie de composant | Liste | Descriptif de l'action menée | | | Laboratoire | | | Conclusion | Etat de conservation |
|---|--|---|---|---|---|---|---|---|--|---|--|---|
| Vol 4 (PC RDC) | Conduits, canalisations et équipements | Conduit fluide non identifié | Conduit en fibres-ciment | B | S22 | | | | | | Présence sur jugement personnel de l'opérateur de repérage | EP |

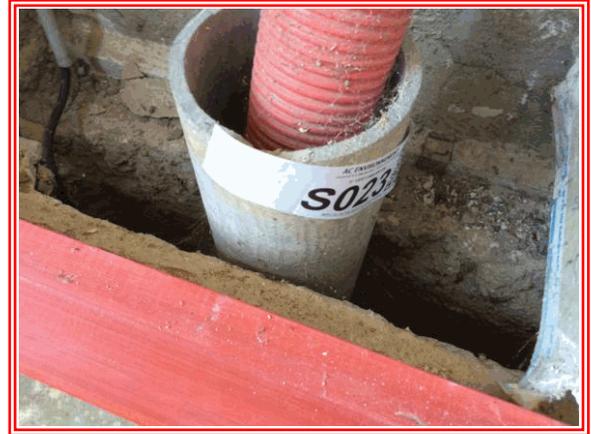
S23 - 1 (S23)

| Localisation | Matériau | Critère de décision | |
|---|---|---|---|
| Vol 4<br>(PC RDC) | Conduit en fibres-ciment | | Positif sur jugement personnel |

| Localisation | Categorie | Composant | Partie de composant | Liste | Descriptif de l'action menée | | | Laboratoire | | | Conclusion | Etat de conservation |
|---|--|---|---|---|---|---|---|---|--|---|--|---|
| Vol 4 (PC RDC) | Conduits, canalisations et équipements | Conduit fluide non identifié | Conduit en fibres-ciment | B | S23 | | | | | | Présence sur jugement personnel de l'opérateur de repérage | EP |
