Rapport de mission de repérage des matériaux et produits de la liste A et B contenant de l'amiante à intégrer au Dossier Technique Amiante (DTA)

Adresse :	BROSSOLETTE
CP - Ville :	53100 MAYENNE
Référence client :	_0002700004_
Rapport émis le :	31/08/2016
Désignation :	Habitation (Parties communes) - Bâtiment composé de 2 cages et de 2 étages

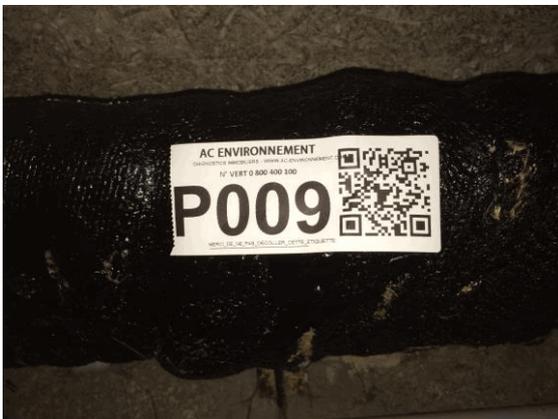
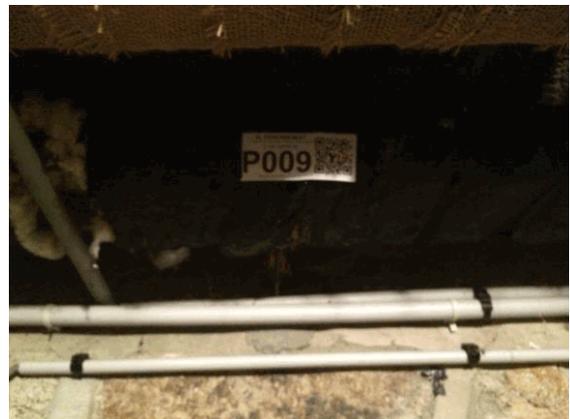
002LQ000379 n°9 - 2 (P9)

Vol 2 (PC Sous sol)	Conduits, canalisations et équipements	Conduit eau	Calorifugeage	A	P9	Réalisation d'un prélèvement	noir	P9	Matériau fibreux blanc avec poussières + couche bitumineuse noire avec couche en toile	Négatif	Négatif sur analyse

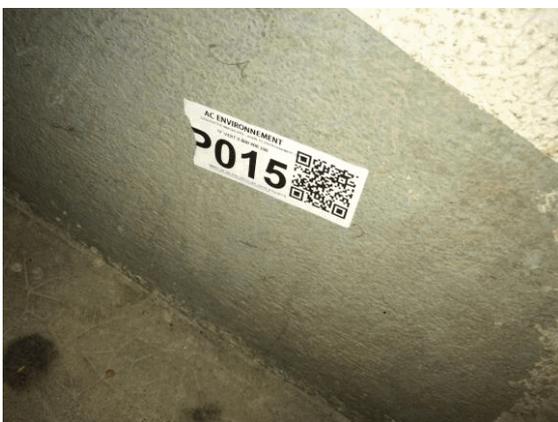
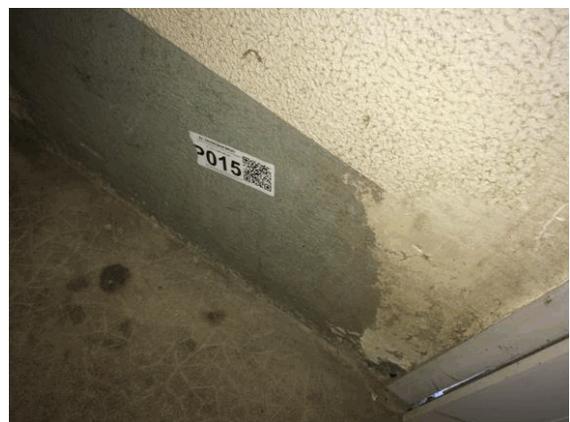
002LQ000379 n°15 - 2 (P15)

Vol 1 (Accès sous-sol 1)	Parois verticales intérieures et enduits	Murs et cloisons	Enduit ciment	B	P15	Réalisation d'un prélèvement	plinthe escalier	P15	Enduit compact gris + peinture non séparable	Négatif	Négatif sur analyse	
Vol 1 (Accès sous-sol 1)	Parois verticales intérieures et enduits	Murs et cloisons	Enduit ciment	B	P15	Sondage et extension de la zone homogène du prélèvement P15	plinthe escalier	P15	Enduit compact gris + peinture non séparable	Négatif	Négatif sur analyse	
Vol 4 (Local à velo 2)	Parois verticales intérieures et enduits	Murs et cloisons	Enduit ciment	B	P16	Réalisation d'un prélèvement		P16	Enduit compact gris + peinture	Négatif	Négatif sur analyse	
Vol 5 (Local à velo 1)	Parois verticales intérieures et enduits	Murs et cloisons	Enduit ciment	B	S10	Sondage et extension de la zone homogène du prélèvement P16		P16	Enduit compact gris + peinture	Négatif	Négatif sur analyse

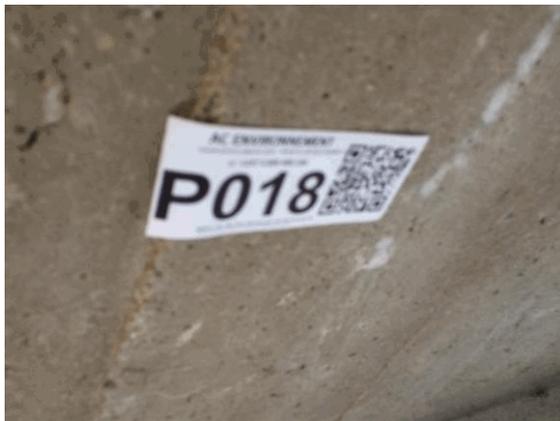
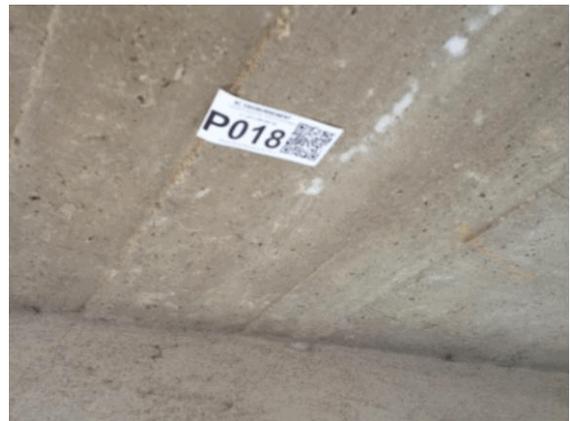
002LQ000379 n°18 - 2 (P18)

Vol 5 (Local à velo 1)	Plafond et faux-plafonds	Plafonds	Enduit ciment	B	P18	Réalisation d'un prélèvement		P18	Enduit gris en vrac hétérogène	Négatif	Négatif sur analyse

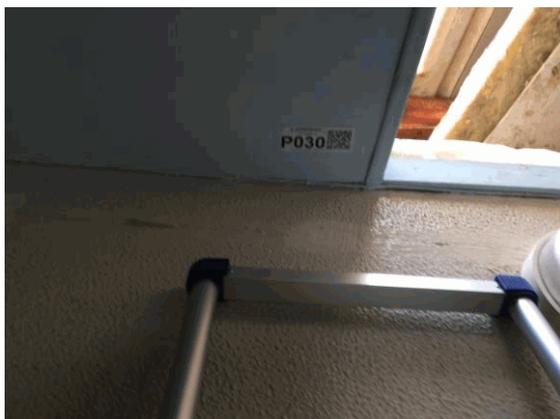
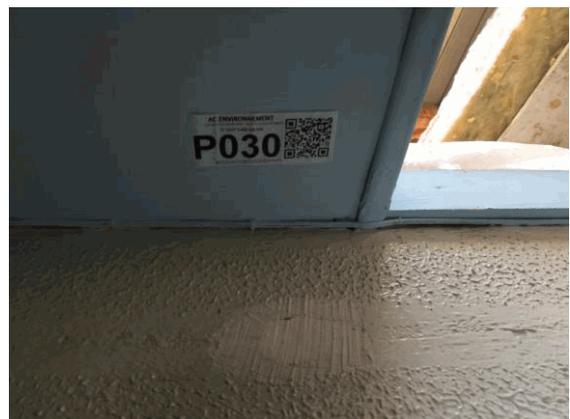
002LQ000379 n°30 - 1 (P30)

Vol 13 (PC R+2)	Plafond et faux-plafonds	Plafonds	Enduit plâtre	B	P30	Réalisation d'un prélèvement	plafond dernier étage	P30	Enduit plâtreux blanc + peinture non séparable	Négatif	Négatif sur analyse	
Vol 11 (PC RDC)	Equipements divers et accessoires	Radiateurs		I3 - 1	i3						Aucun prélèvement réalisé à la demande du client

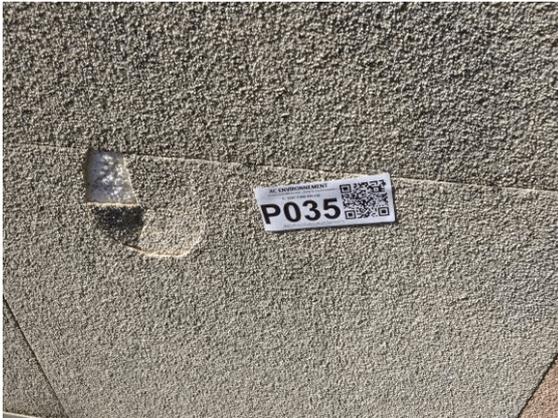
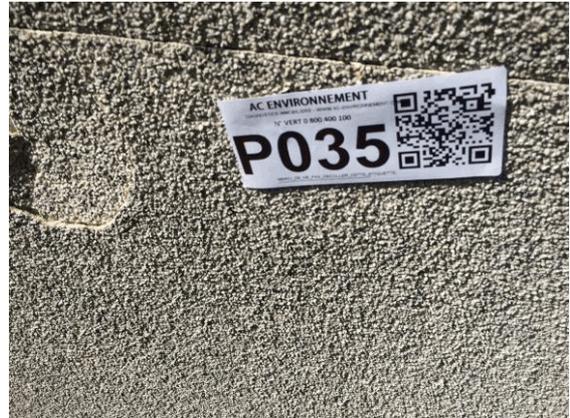
002LQ000379 n°35 - 1 (P35)

Façade arrière												
Vol 24 (Façade arrière)	Façades	Bardages	Plaques fibres	B	S75	Sondage et extension de la zone homogène du prélèvement P35	grise	P35	Matériau compact beige hétérogène + polystyrène expansé (billes) non séparable	Négatif	Négatif sur analyse	
Vol 24 (Façade arrière)	Façades	Bardages	Plaques fibres	B	S76	Sondage et extension de la zone homogène du prélèvement P36	orange	P36	Matériau compact rose hétérogène + polystyrène expansé (billes) non séparable	Négatif	Négatif sur analyse	
Façade avant												
Vol 22 (Façade avant)	Façades	Bardages	Plaques fibres	B	P35	Réalisation d'un prélèvement	grise	P35	Matériau compact beige hétérogène + polystyrène expansé (billes) non séparable	Négatif	Négatif sur analyse	
Vol 22 (Façade avant)	Façades	Bardages	Plaques fibres	B	P35	Sondage et extension de la zone homogène du prélèvement P35	grise	P35	Matériau compact beige hétérogène + polystyrène expansé (billes) non séparable	Négatif	Négatif sur analyse

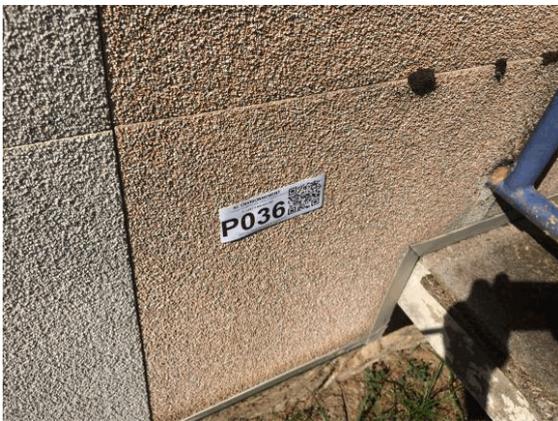
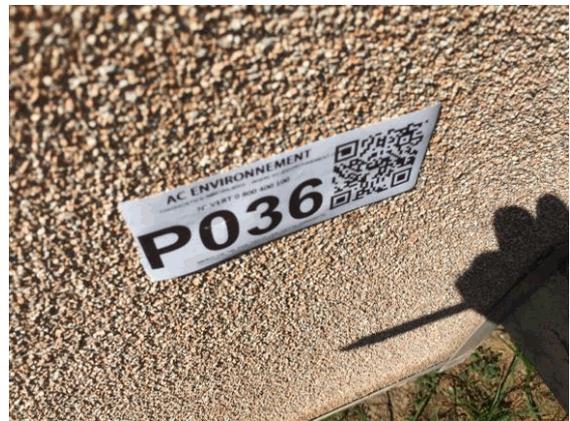
002LQ000379 n°36 - 1 (P36)

Vol 22 (Façade avant)	Façades	Bardages	Plaques fibres	B	P36	Réalisation d'un prélèvement	orange	P36	Matériau compact rose hétérogène + polystyrène expansé (billes) non séparable	Négatif	Négatif sur analyse	
Vol 22 (Façade avant)	Façades	Bardages	Plaques fibres	B	P36	Sondage et extension de la zone homogène du prélèvement P36	orange	P36	Matériau compact rose hétérogène + polystyrène expansé (billes) non séparable	Négatif	Négatif sur analyse	
Néant												
Néant	Néant	Néant	Néant	Néant	Néant	Néant	Néant	Néant	Néant	Néant	Néant	Néant
Pignon droit												
Vol 25 (Pignon droit)	Façades	Bardages	Plaques fibres	B	S77 (P37)	Sondage et extension de la zone homogène du prélèvement P37	beige	P37	Matériau compact gris avec fibres visibles + peinture non séparable	Positif	Présence sur analyse	EP
Vol 25 (Pignon droit)	Façades	Bardages	Plaques fibres	B	P38	Réalisation d'un prélèvement	rouge	P38	Matériau compact gris avec fibres visibles + peinture non séparable	Positif	Présence sur analyse	EP

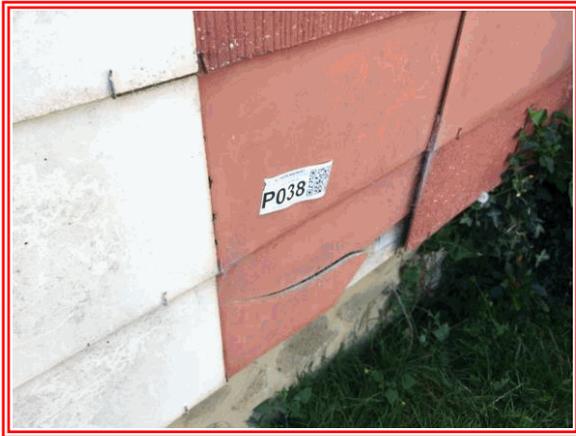
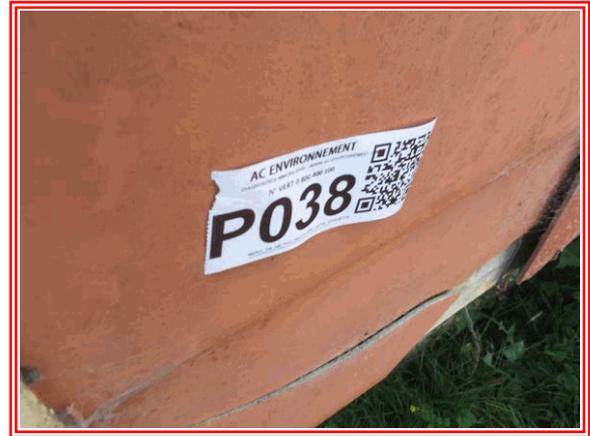
002LQ000379 n°38 - 1 (P38)

Vol 25 (Pignon droit)	Matériau compact gris avec fibres visibles + peinture non séparable	Positif sur analyse	
Vol 25 (Pignon droit)	Matériau compact gris avec fibres visibles + peinture non séparable	Positif sur analyse	
Vol 25 (Pignon droit)	Matériau compact gris avec fibres visibles + peinture non séparable	Positif sur analyse	
Vol 25 (Pignon droit)	Matériau compact gris avec fibres visibles + peinture non séparable	Positif sur analyse	
Vol 23 Pignon gauche)	Matériau compact gris avec fibres visibles + peinture non séparable	Positif sur analyse

Pignon droit												
Vol 25 (Pignon droit)	Façades	Bardages	Plaques fibres	B	P38	Sondage et extension de la zone homogène du prélèvement P38	rouge	P38	Matériau compact gris avec fibres visibles + peinture non séparable	Positif	Présence sur analyse	EP
Pignon gauche												
Vol 23 Pignon gauche)	Façades	Bardages	Plaques fibres	B	P37	Réalisation d'un prélèvement	beige	P37	Matériau compact gris avec fibres visibles + peinture non séparable	Positif	Présence sur analyse	EP
Vol 23 Pignon gauche)	Façades	Bardages	Plaques fibres	B	P37	Sondage et extension de la zone homogène du prélèvement P37	beige	P37	Matériau compact gris avec fibres visibles + peinture non séparable	Positif	Présence sur analyse	EP
Vol 23 Pignon gauche)	Façades	Bardages	Plaques fibres	B	S78 (P38)	Sondage et extension de la zone homogène du prélèvement P38	rouge	P38	Matériau compact gris avec fibres visibles + peinture non séparable	Positif	Présence sur analyse	EP
