Rapport de mission de repérage des matériaux et produits de la liste A et B contenant de l'amiante à intégrer au Dossier Technique Amiante (DTA)

Adresse :	LA DACTERIE BAT A
CP - Ville :	53000 LAVAL
Référence client :	_0003900001_
Rapport émis le :	22/03/2017
Désignation :	Habitation (Parties communes) - Bâtiment composé de 3 cages et de 3 étages

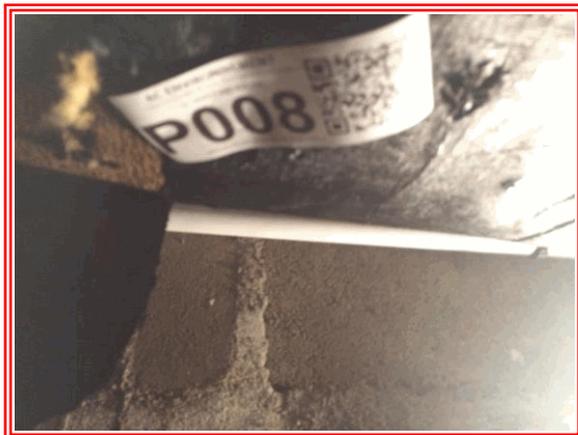
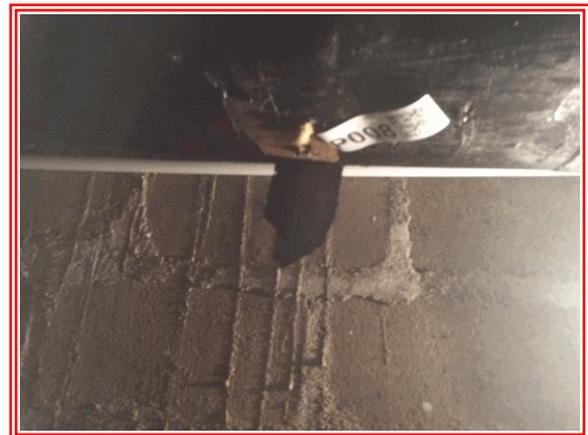
P8 : Calorifugeage [POLLUTION]

002LQ000834 n°8 - 1 (P8)

002LQ000834 n°8 - 2 (P8)

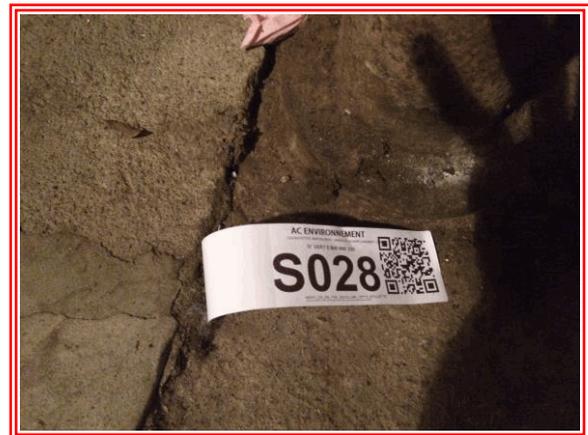
S28 - 1 (S28)

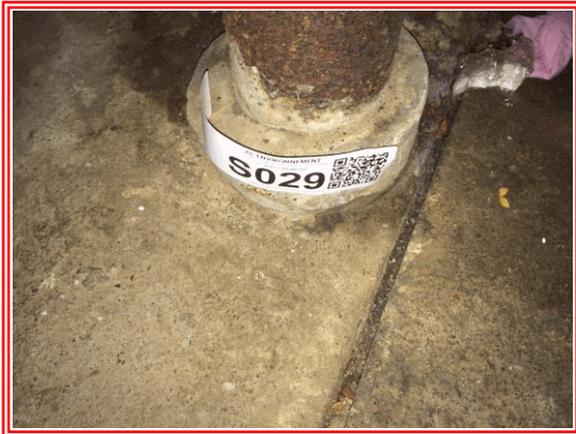
S29 - 1 (S29)

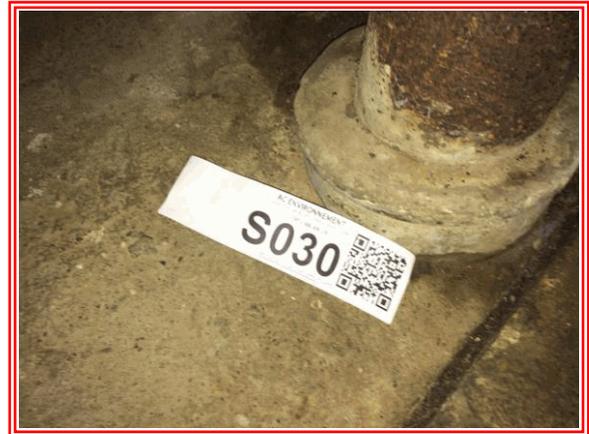
S30 - 1 (S30)

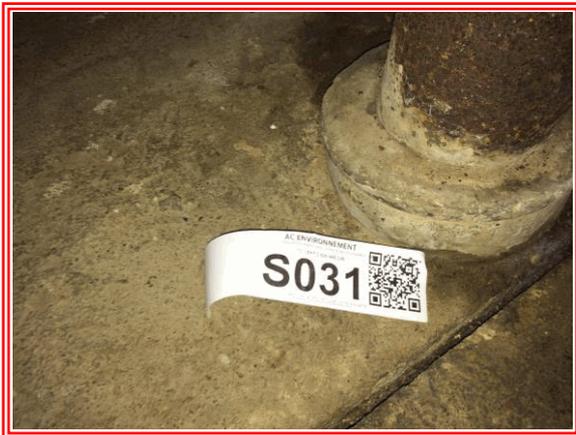
S31: Conduit en fibres-ciment

S31 - 1 (S31)

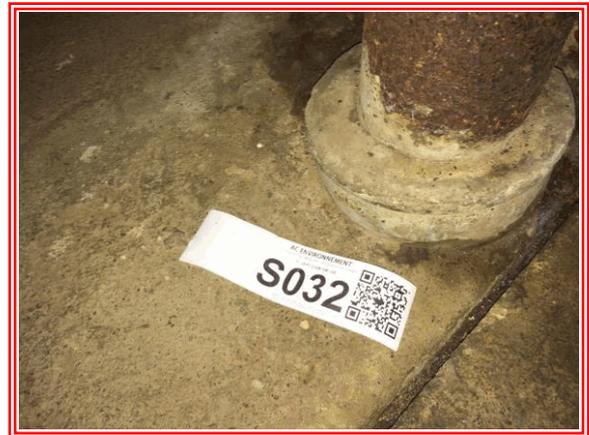
S32 - 1 (S32)

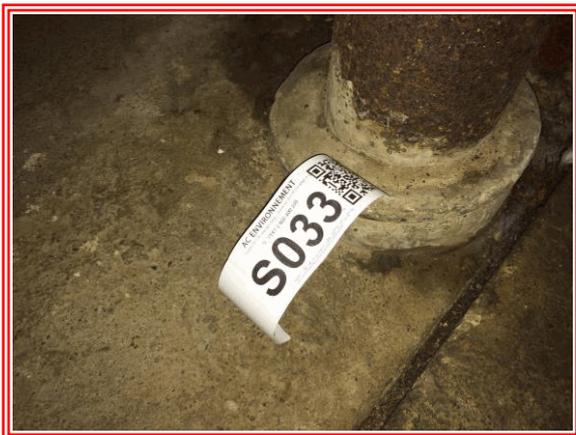
S33: Conduit en fibres-ciment

S33 - 1 (S33)

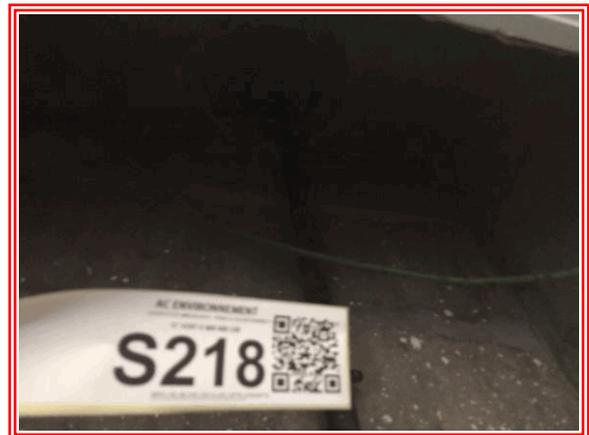
S218: Conduit en fibres-ciment
---	--------------------------------

S218 - 1 (S218)

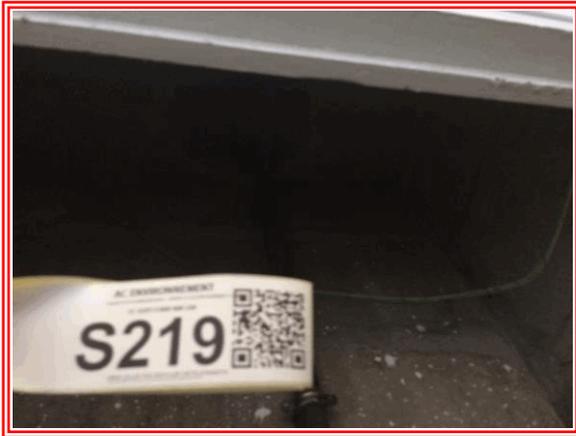
S219: Conduit en fibres-ciment
---	--------------------------------

S219 - 1 (S219)

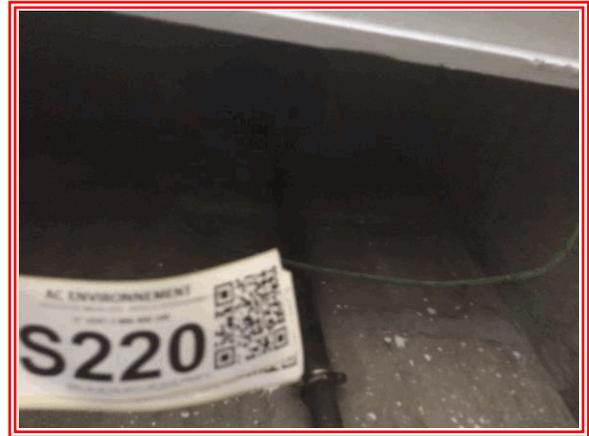
S220: Conduit en fibres-ciment
---	--------------------------------

S220 - 1 (S220)

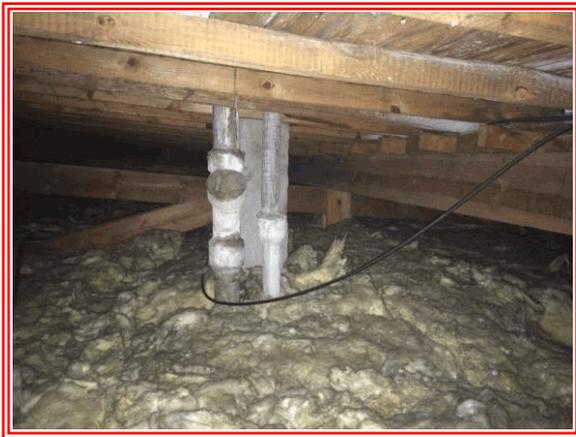
S221 - 1 (S221)
