## Rapport de mission de repérage des matériaux et produits de la liste A et B contenant de l'amiante à intégrer au Dossier Technique Amiante (DTA)

| Adresse : | LA DACTERIE BAT C |
| CP - Ville : | 53000 LAVAL |
| Désignation : | Habitation (Parties communes) - Bâtiment composé de 3 cages et de 3 étages |

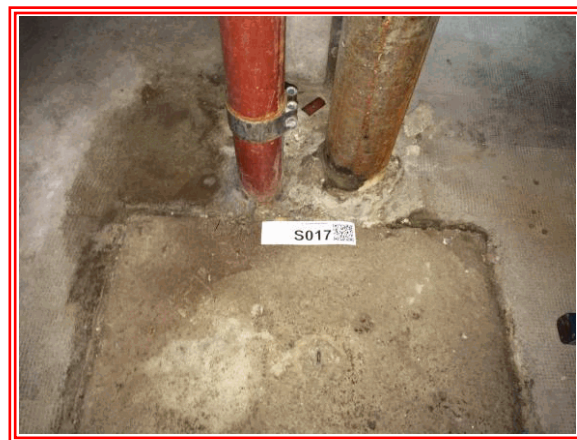
S17 - 1 (S17)

S17: Conduit en fibres-  
ciment

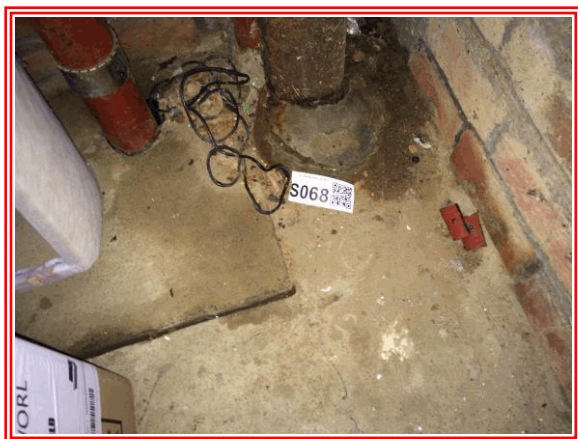
S68 - 1 (S68)

| Référence | Localisation | Action |
|---|---|---|
| <b>S68 - 1 (S68)</b> | <b>PC Sous sol - Vol 1<br/><br/>(Accès caves<br/><br/>cage 71)</b> | <b>Présence sur décision de l'opérateur de repérage</b> |

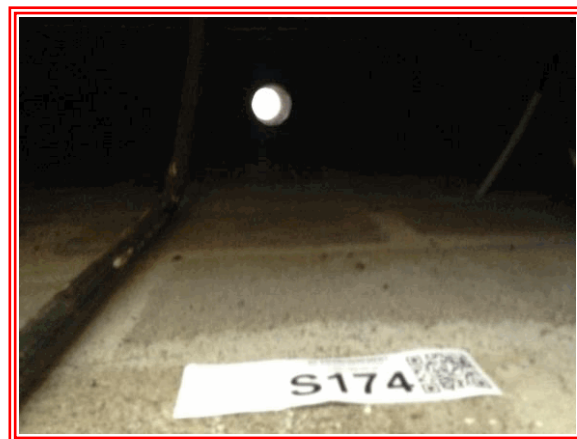
S174 - 1 (S174)

S174: Conduit en  
fibres-ciment

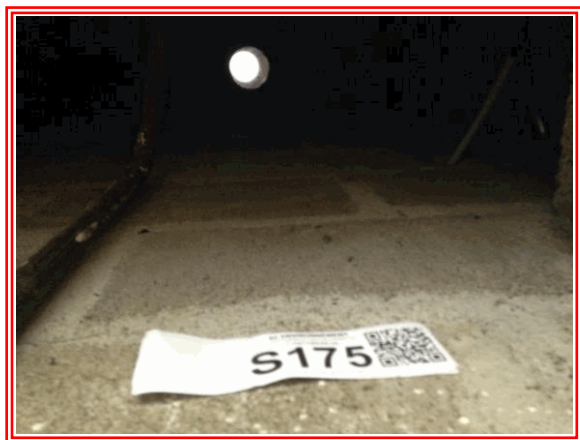
S175 - 1 (S175)

S175: Conduit en  
fibres-ciment

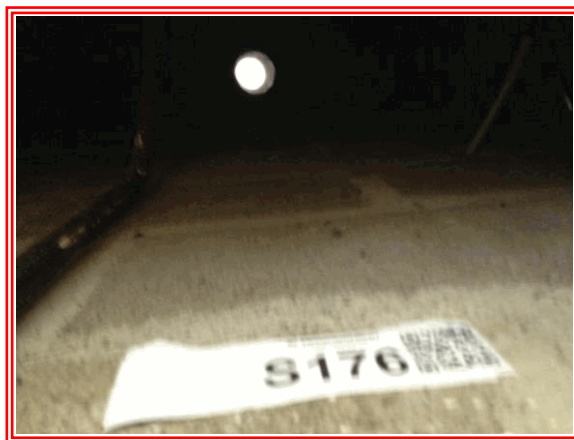
S176 - 1 (S176)

S176: Conduit en  
fibres-ciment

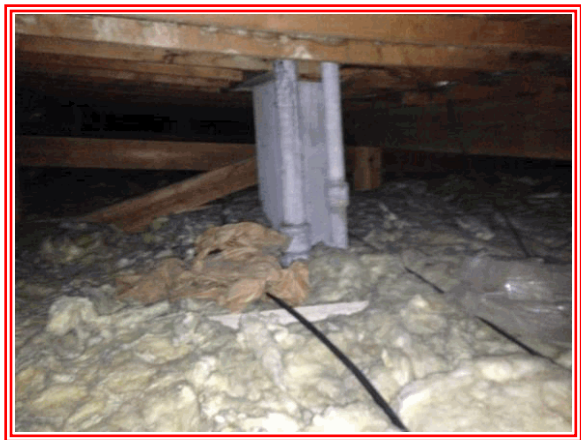
S183 - 1 (S183)

| | S183: Conduit en fibres-ciment |
