## Rapport de mission de repérage des matériaux et produits de la liste A et B contenant de l'amiante à intégrer au Dossier Technique Amiante (DTA)

| Adresse : | LA DACTERIE BAT D |
| CP - Ville : | 53000 LAVAL |
| Désignation : | Habitation (Parties communes) - Bâtiment composé de 3 cages et de 3 étages |

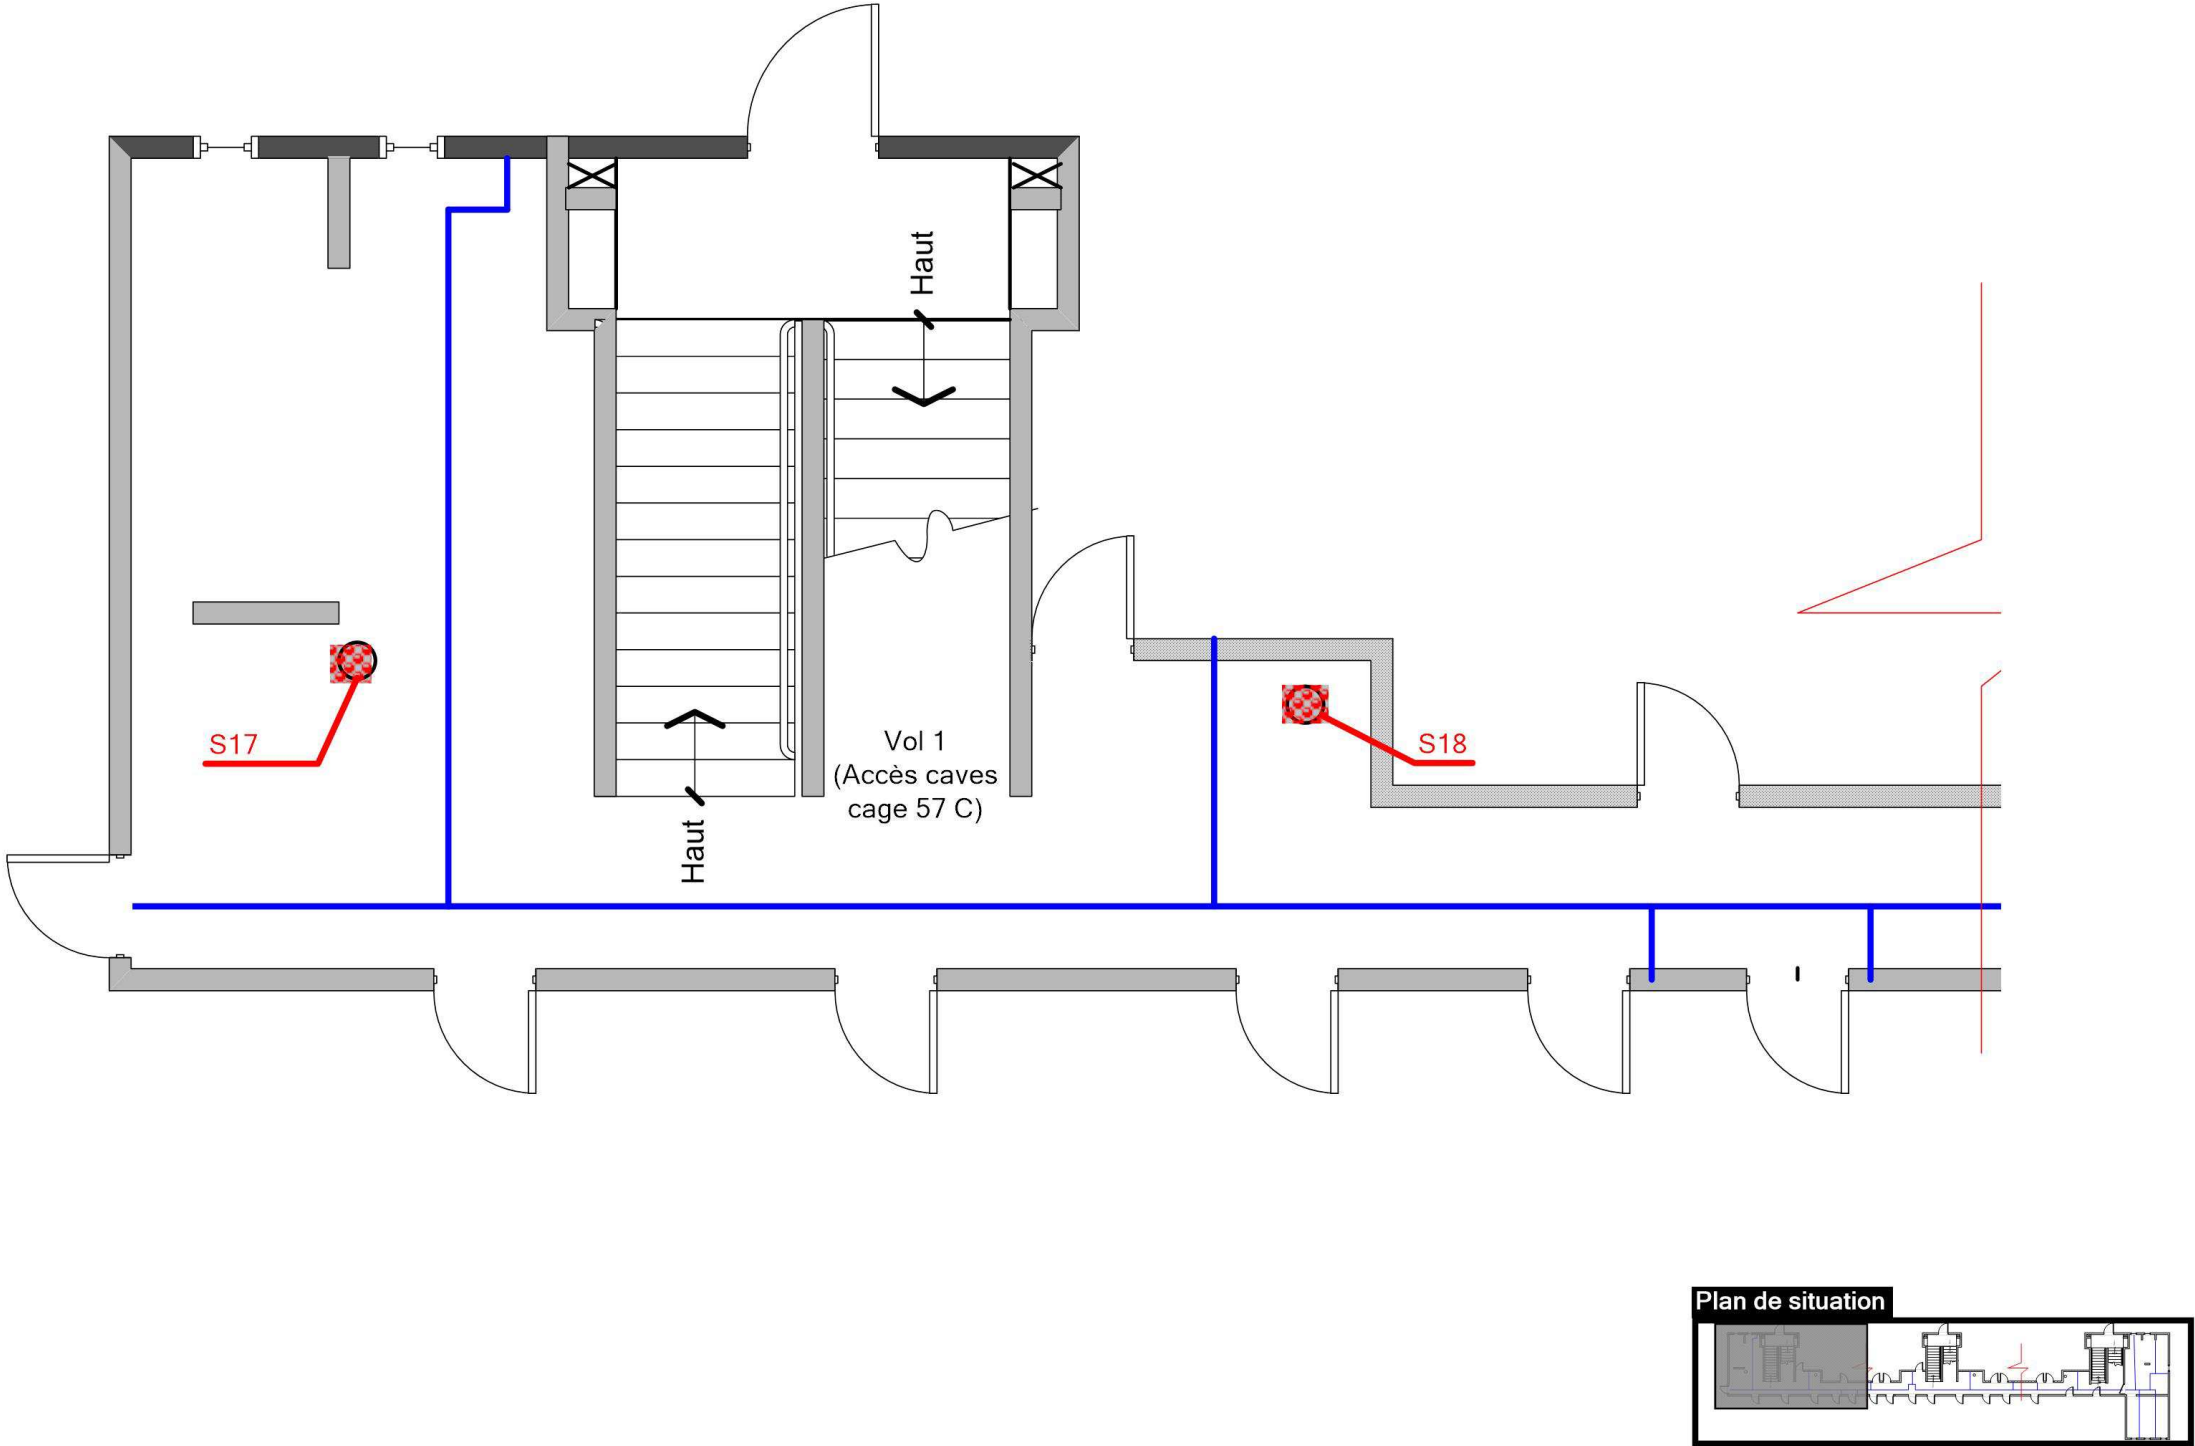
| CAVE 57 A-B-C - CAVE 57 C - MPCA CONDUITS, CANALISATIONS ET ÉQUIPEMENTS | | | | Référence:<br>002OY000454 |

| CAVE 57 A-B-C - CAVE 57 C - MPCA CONDUITS, CANALISATIONS ET ÉQUIPEMENTS | | | | Référence:<br>002OY000454 |
|---|--|---|---|---|
| | | | | S18: Conduit en fibres-ciment |
| | | | | S17: Conduit en fibres-ciment |

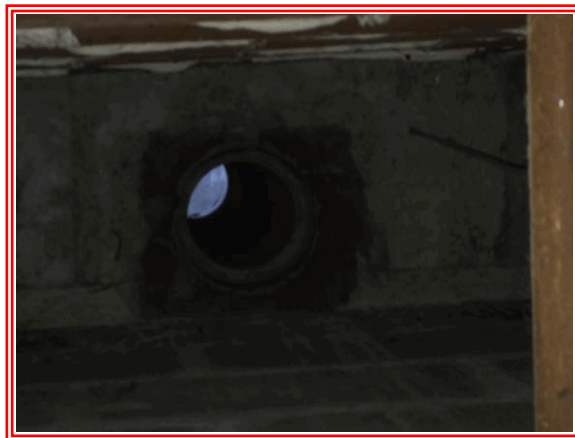
S23 - 1 (S23)

| Référence | Localisation | Action |
|---|---|---|
| <b>S23 - 1 (S23)</b> | <b>ETAGES 57 C - Vol 22 (PC R+3 57 C)</b> | <b>Présence sur décision de l'opérateur de repérage</b> |
